## Consejo de Seguridad

S/25411  
13 de marzo de 1993  
ESPAÑOL  
ORIGINAL: INGLÉS

Informe sobre la 17ª inspección in situ realizada por el Organismo  
Internacional de Energía Atómica en el Iraq con arreglo a la  
resolución 687 (1991) del Consejo de Seguridad

25 a 31 de enero de 1993

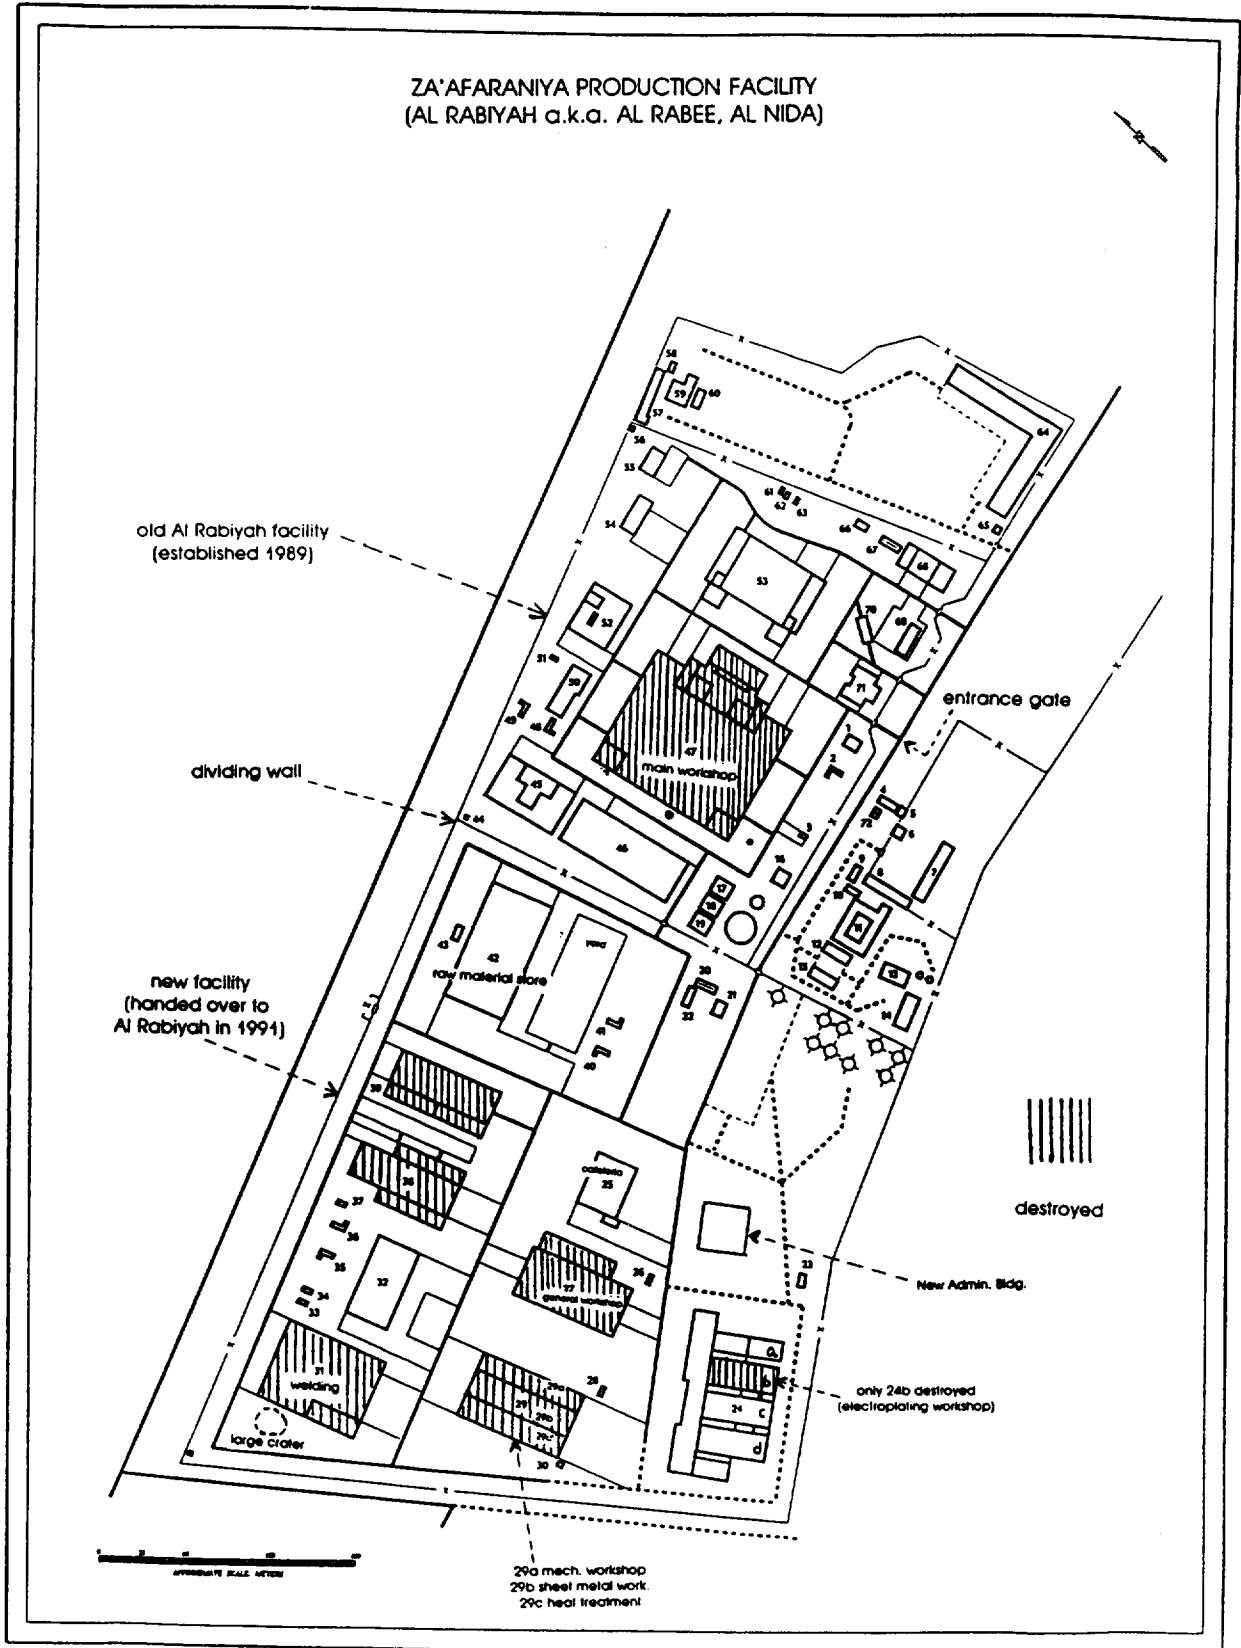
Gráfico 1

quedó dañada durante la Guerra del Golfo. Después de la guerra, según las declaraciones iraquíes, la planta de Al Rabiya se amplió con la adición de varios edificios técnicos ubicados inmediatamente al Este (véase el gráfico 1) y se reorganizó bajo la administración de la Comisión de industria militar (MIC) para apoyar el esfuerzo de reconstrucción del Iraq.

12. Seis edificios habían sido totalmente destruidos, y otro, el edificio 24, estaba muy dañado. Los edificios destruidos figuran en el gráfico 1. A excepción del edificio 53, todos los edificios con una función de producción técnica fueron afectados por el bombardeo. Grandes edificios de alojamiento, un almacén de materias primas, la cafetería y las oficinas administrativas quedaron intactas. Ninguno de los edificios de apoyo más pequeños fueron afectados por el bombardeo, si bien la mayor parte de ellos sufrieron daños colaterales. El lado iraquí se refirió a varios misiles que se habían desviado y habían caído en zonas residenciales, pero los 35 misiles aproximadamente (cálculos iraquíes) que llegaron al sitio de Al Rabiya parecían haber dado en el blanco con una precisión casi perfecta. La única señal que se descubrió en el sitio de que un misil dirigido a él hubiera fallado su objetivo era un único cráter de gran tamaño justo al este del edificio 31. La parte iraquí fue un tanto vaga en lo que respecta a las bajas ocurridas en el sitio, pero, al parecer, el número, en el caso en que existieran, era reducido. Probablemente se produjo una evacuación general de los establecimientos en previsión del ataque.

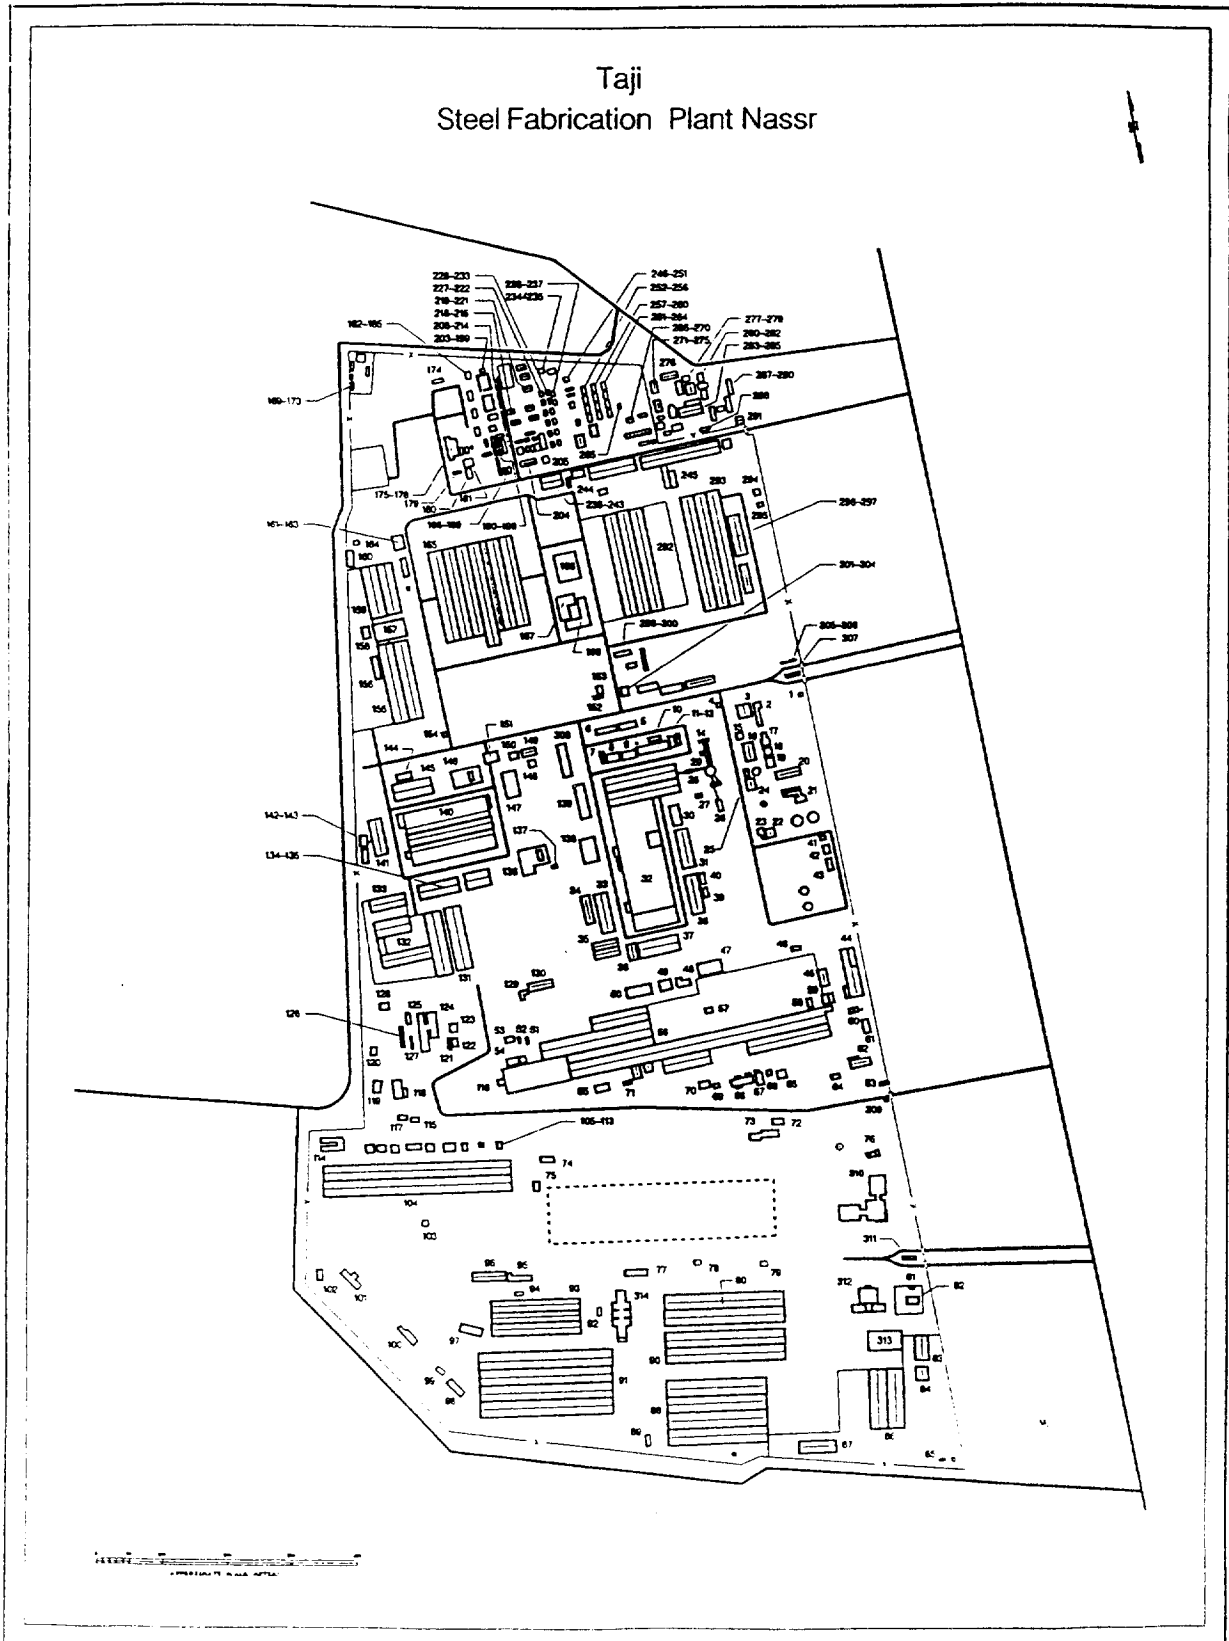
Gráfico 2

16. Establecimiento estatal de Tall-Nassr (Gráfico 2) - El objetivo de esta visita fue la de realizar una inspección relámpago de la utilización actual de las máquinas herramientas Taji (máquinas de moldeo por deformación). Las máquinas de moldeo por deformación están ubicadas en el edificio 159 y la mayor parte de las máquinas herramientas más eficaces se encuentran en el edificio 293. Estos edificios constituyeron el foco de la inspección. A medida que el equipo procedía hacia Tarniya, se notificaba la intención de inspeccionar Taji 10 minutos antes aproximadamente de entrar en la instalación. Una vez dentro, el equipo se dividió, fue alguna parte procediendo al edificio 159, y la otra al edificio 293. Desde el momento de la notificación, transcurrieron de 30 a 35 minutos antes de que el equipo entrara en los edificios designados. La notificación hecha antes de lo necesario, un retraso en llegar a la puerta principal y el tiempo que llevó ir del autobús al edificio, representaron una pérdida de tiempo. Es fácil conseguir un intervalo entre la notificación y el comienzo de la inspección de 15 minutos.

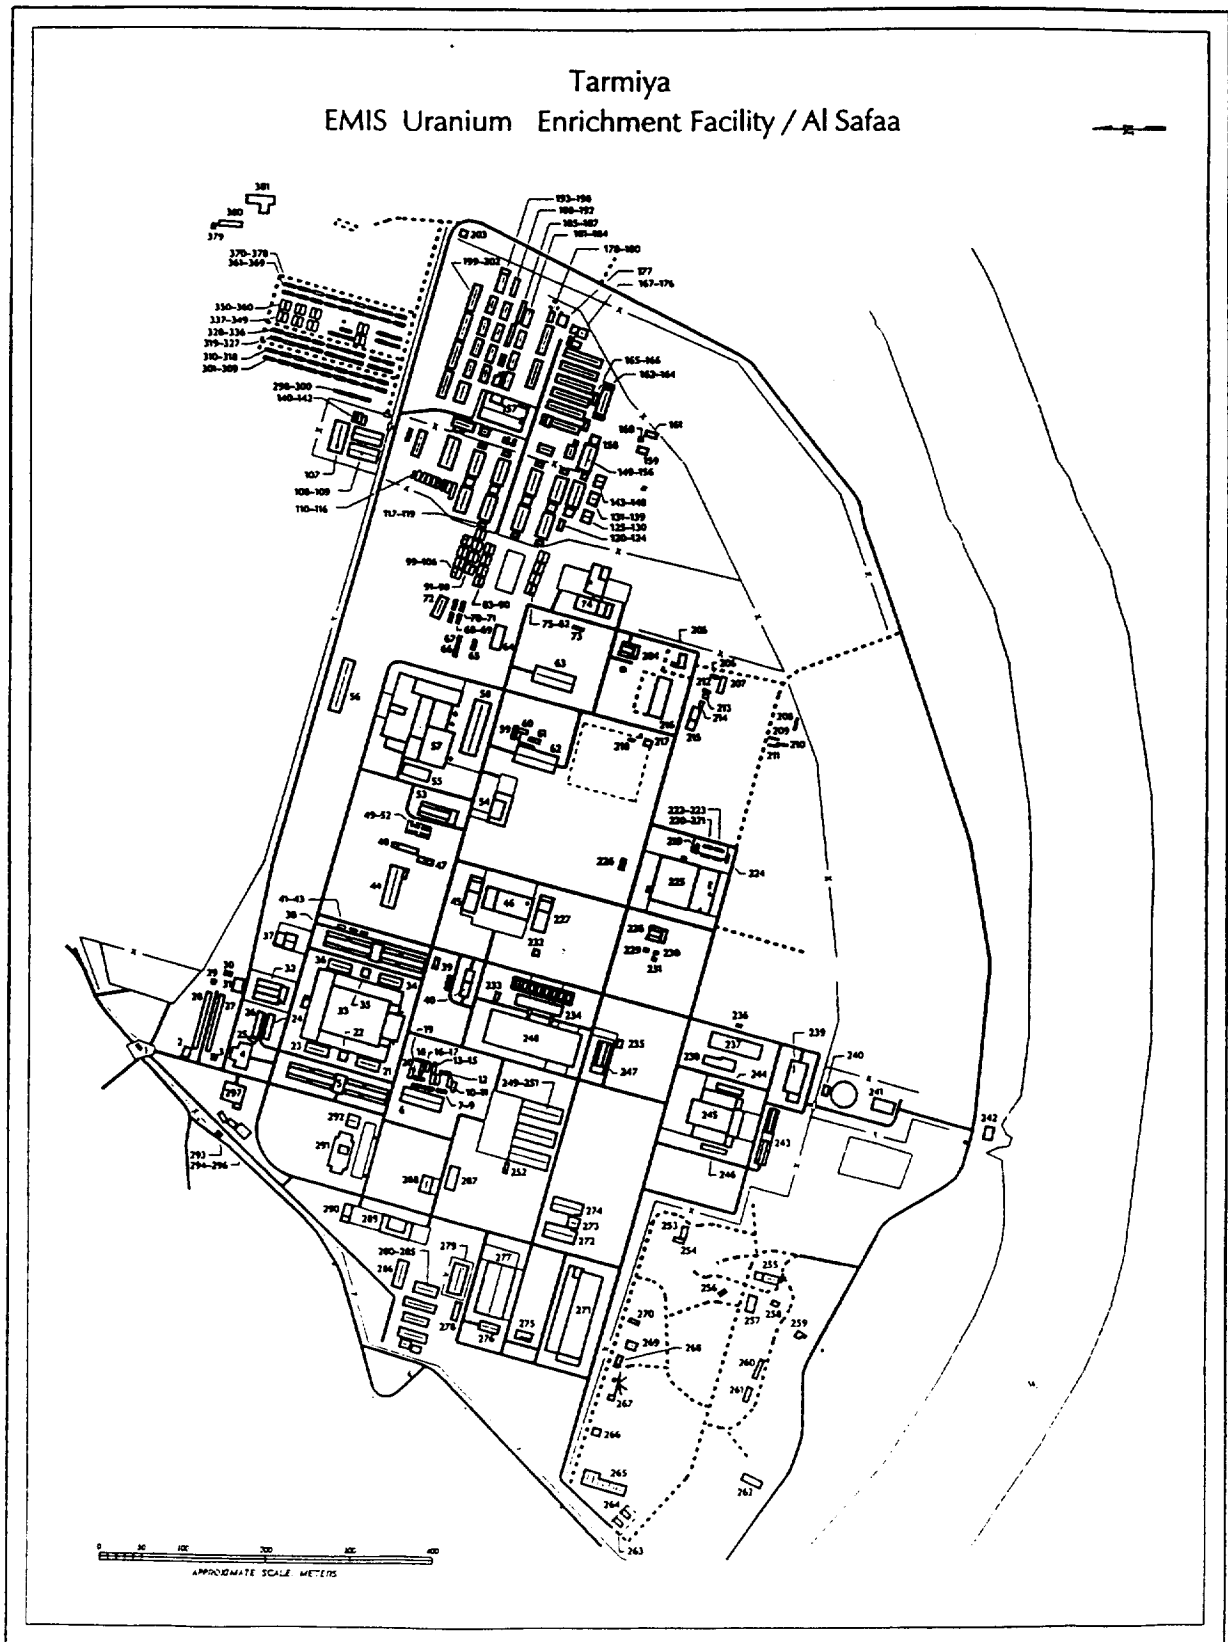
Gráfico 3

17. Tarmiya (Gráfico 3) - La inspección de Tarmiya empezó, como de costumbre, con una reunión con el Director General. Este indicó que la Comisión de Industria Militar (MIC) le había pedido que estableciese un centro químico industrial en Tarmiya. El mandato del grupo consiste en proporcionar consultores, analistas químicos, investigación y desarrollo de procesos, posiblemente hasta el nivel de funcionamiento de la planta piloto. Se indicó además que estaban preparando una propuesta detallada que estaría lista para el momento de la próxima inspección. La parte iraquí solicitó la retirada de algunas piezas de equipo del edificio general (edificio 38). Específicamente, solicitaron que se retiraran seis unidades de recirculación de agua y tres torres de refrigeración. Indicaron que el equipo iba a utilizarse en una fresadora de acero en Taji. Se adoptará una decisión acerca de la retirada de este equipo en consulta con la Comisión Especial. Ha habido pocos cambios en Tarmiya antes de la última inspección. La mayor parte del equipo ubicado en los edificios 225, 47 y 57 ha sido trasladada a dos zonas de almacenamiento más seguras: la zona de recepción frente al edificio 57 y un almacén situado entre los edificios 38 y 277. Tienen el plan de empezar la preparación del edificio 37 como apoyo de algunas de las actividades de química industrial antes descritas.
