S/25411  
13 mars 1993  
FRANCAIS  
ORIGINAL : ANGLAIS

Rapport sur la dix-septième inspection effectuée en Iraq  
par l'AIEA en application de la résolution 687 (1991) du  
Conseil de sécurité (25-31 janvier 1993)

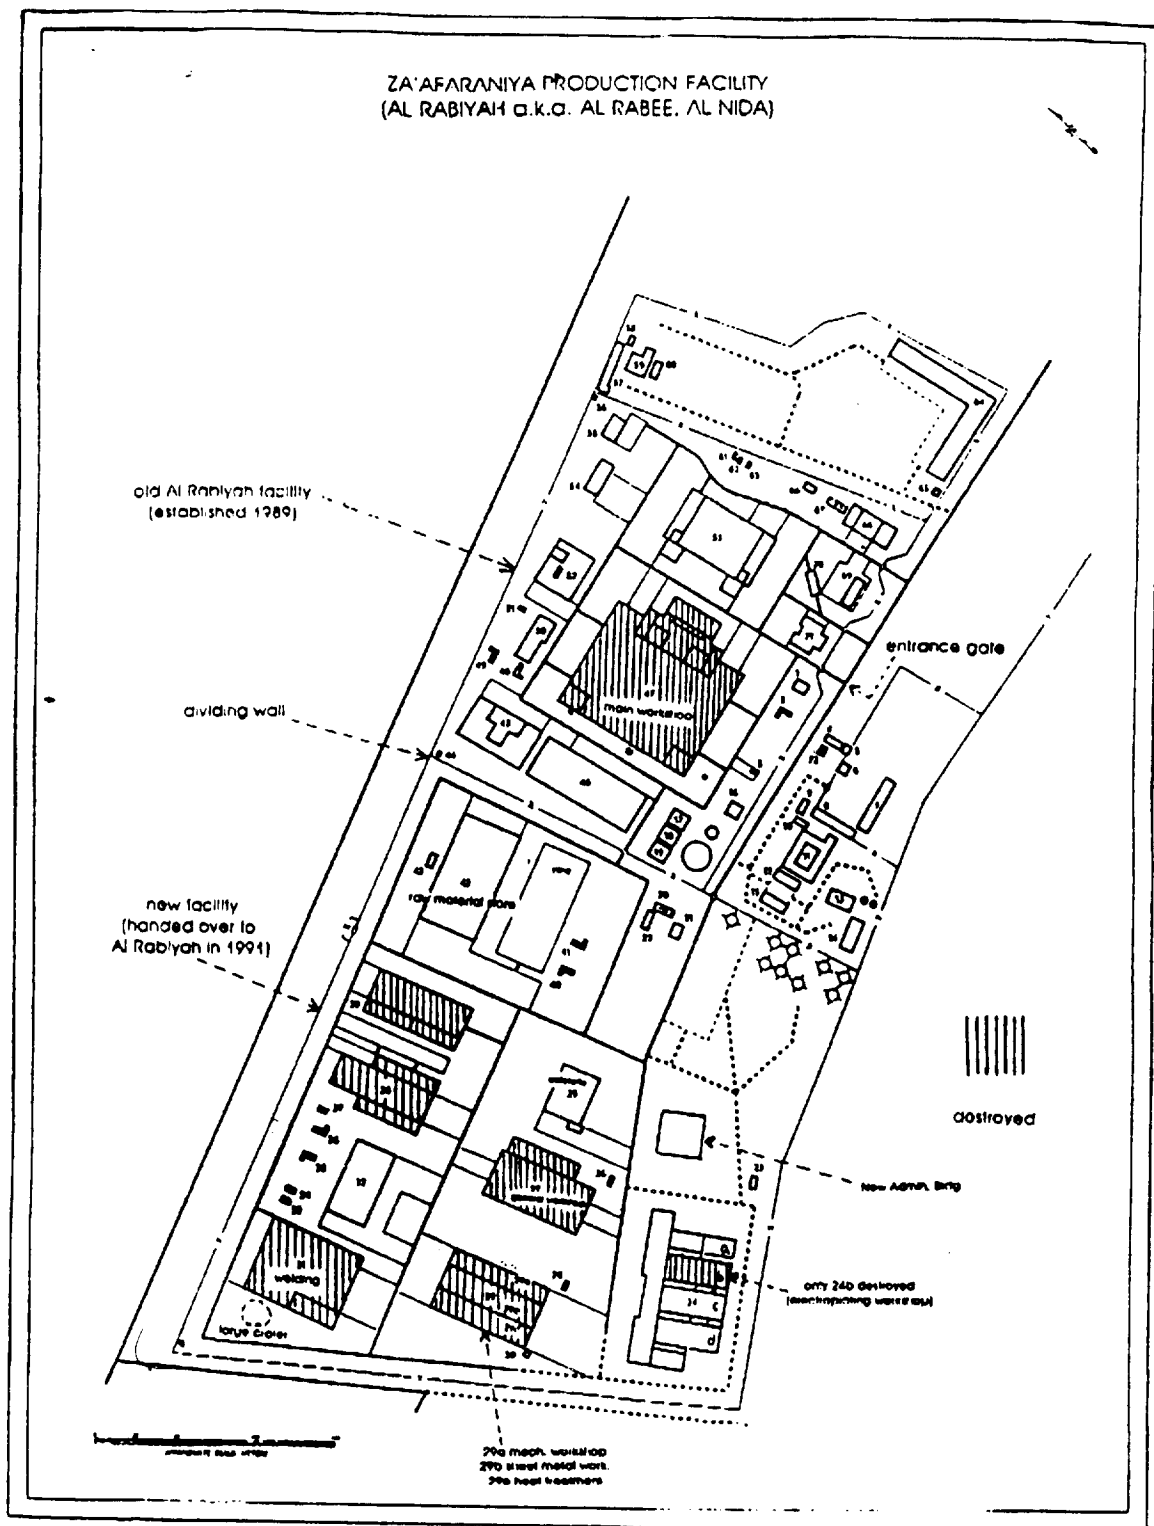
Figure 1

12. Six bâtiments étaient entièrement détruits et le bâtiment 24 était sérieusement endommagé. Les bâtiments détruits sont indiqués sur la figure 1. A l'exception du bâtiment 53, aucun bâtiment à usage technique ou de production n'a été épargné. De gros bâtiments abritant les services collectifs, un entrepôt de matières premières, la cafétéria et les services administratifs n'ont pas été touchés. Aucun des petits bâtiments d'appui n'a été touché, mais la plupart ont subi des dégâts indirectement. La partie iraquienne a parlé de plusieurs missiles qui avaient manqué leur cible et étaient tombés dans des quartiers résidentiels, mais les quelque 35 missiles (estimation iraquienne) qui sont tombés sur le site d'Al Rabiya semblent avoir touché leur cible avec une précision presque parfaite. Le seul indice de

missile ayant manqué sa cible est un gros cratère à l'est du bâtiment 31. La partie iraquienne est restée très vague sur la question des victimes sur le site mais il apparaît que, s'il y en a eu, elles étaient peu nombreuses. Il y a dû y avoir une évacuation générale des établissements d'Etat en prévision d'une attaque.

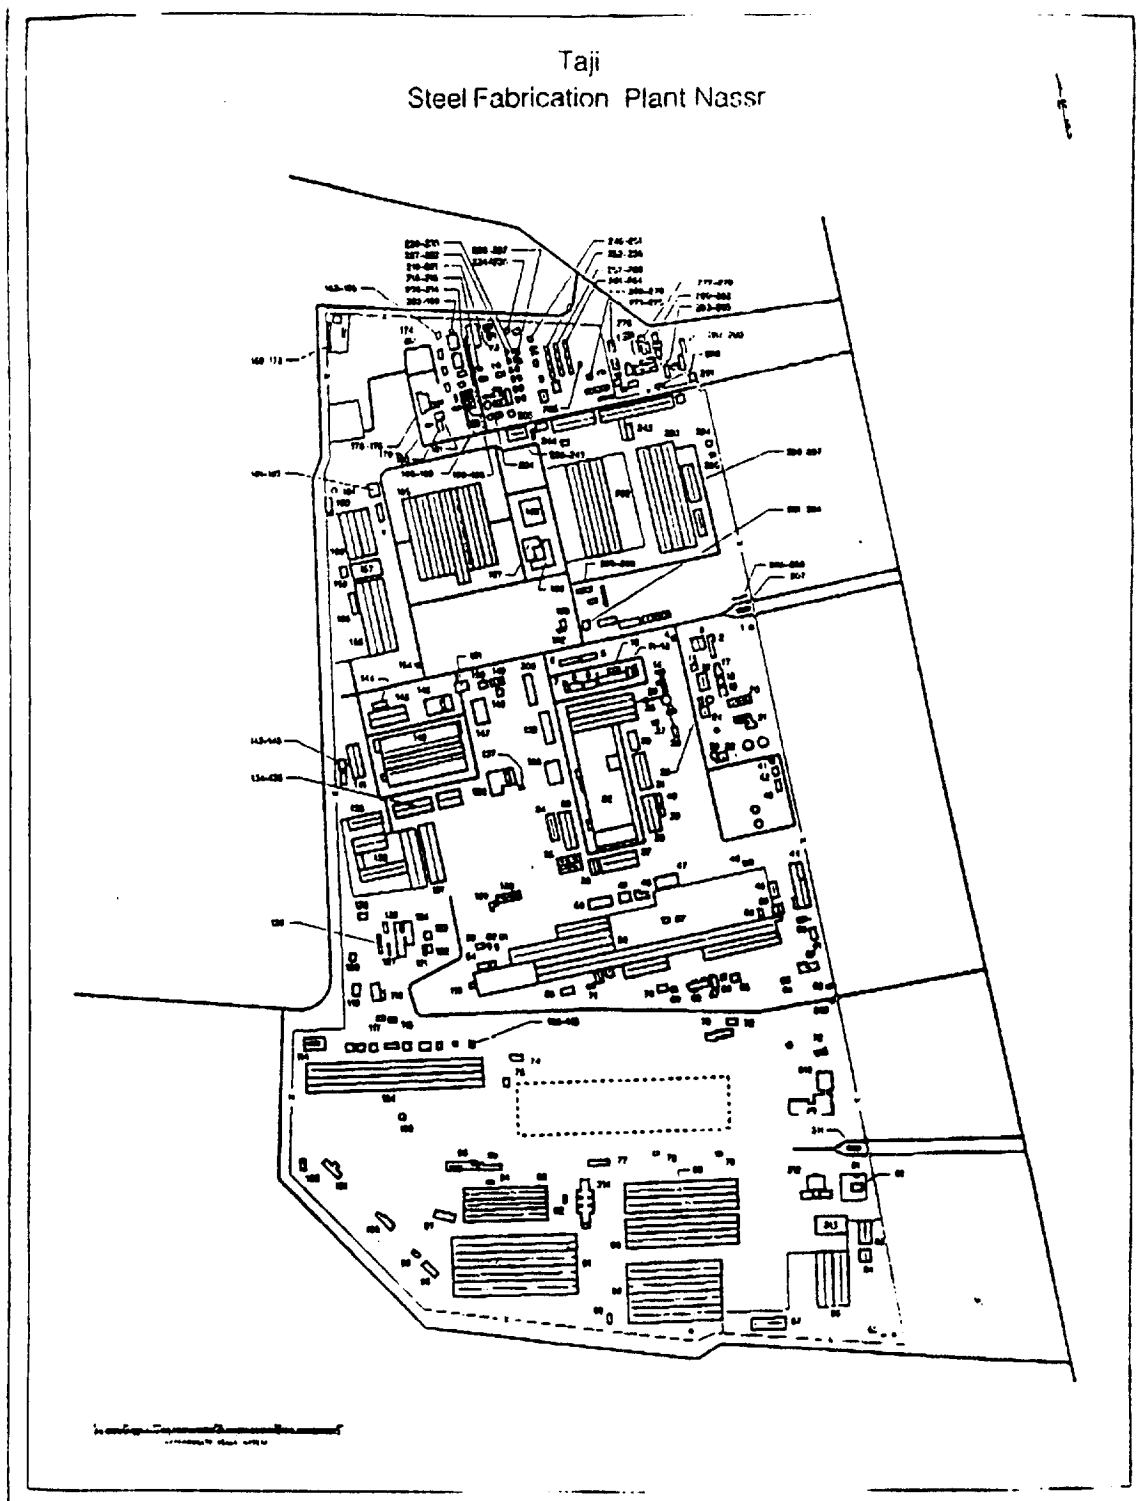
Figure 2

16. Etablissement d'Etat Taji-Nasser (figure 2). Le but de cette visite était de procéder à une inspection sur préavis très court pour déterminer l'utilisation actuelle des machines-outils et machines de fluotournage de Taji. Les machines de fluotournage se trouvent dans le bâtiment 159 alors que la plupart des machines-outils plus perfectionnées se trouvent dans le bâtiment 293. L'inspection a porté principalement sur ces bâtiments.

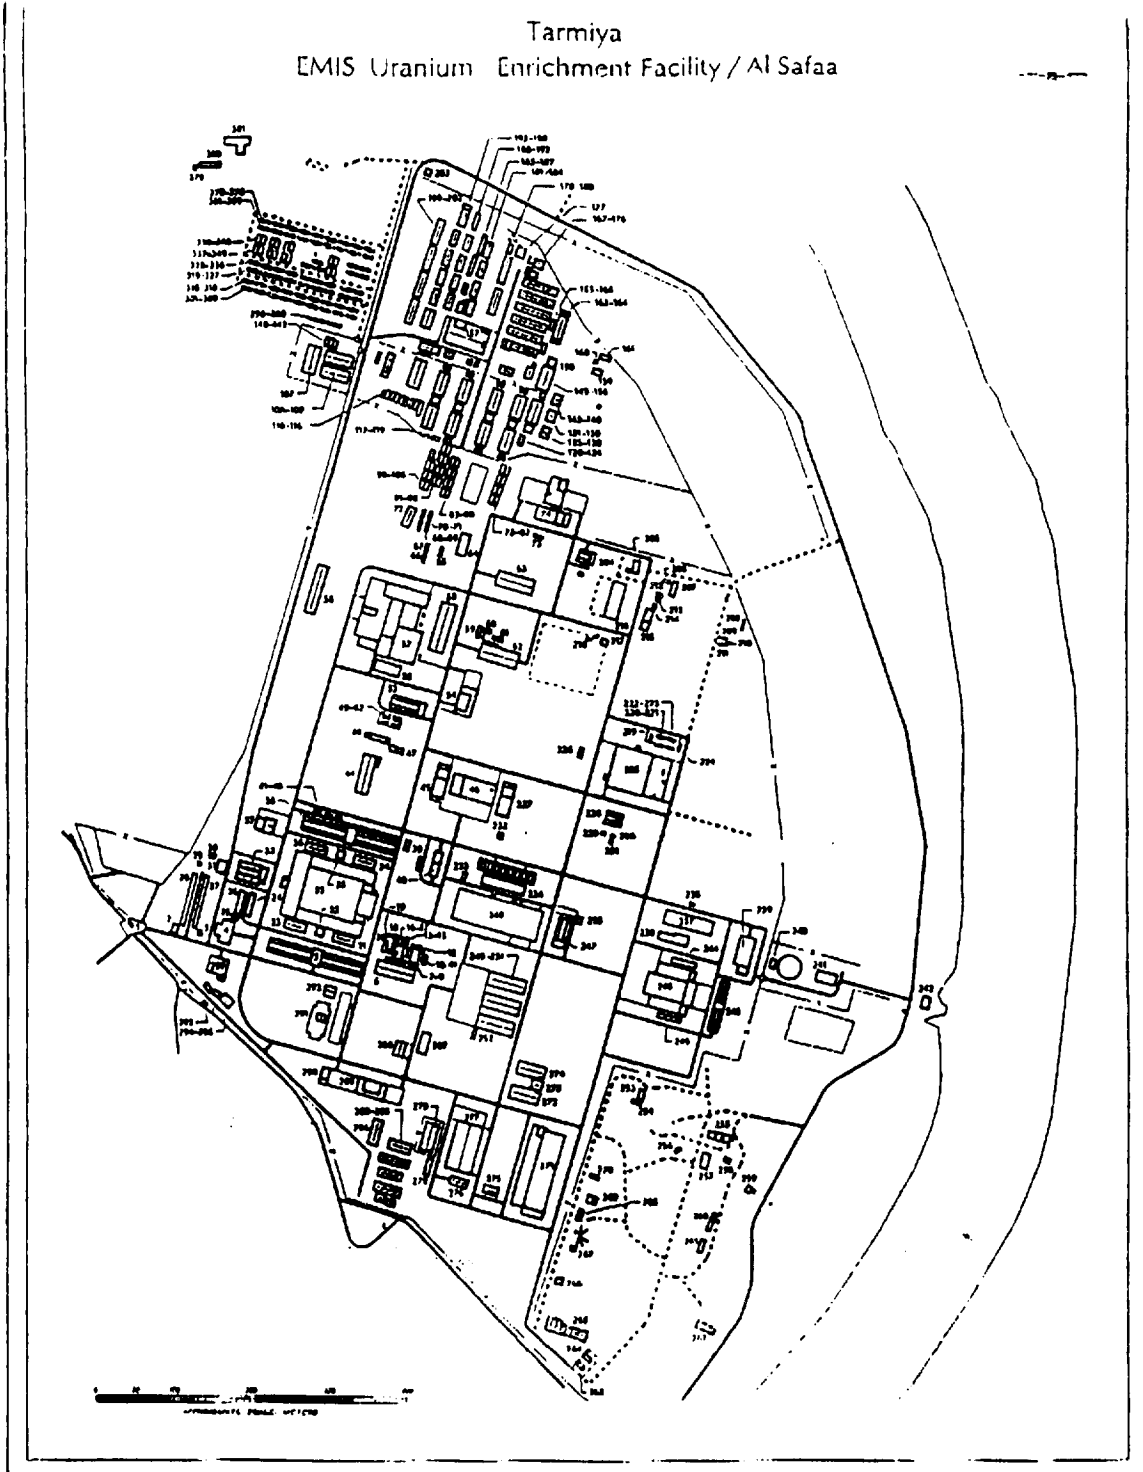
Figure 3

17. Tarmiya (figure 3). L'inspection à Tarmiya a commencé, comme d'habitude, par un entretien avec le Directeur général, qui a fait savoir que la Commission industrielle militaire avait prié son groupe d'établir un centre de chimie industrielle à Tarmiya. Le groupe était chargé de fournir des services de consultation, d'analyse chimique, de recherche-développement et de développement des procédés, éventuellement jusqu'au niveau de l'exploitation d'une usine pilote. Il a été indiqué en outre que le groupe élaborait actuellement une proposition détaillée qui serait prête d'ici la prochaine inspection. La partie iraquienne a demandé qu'on l'autorise à sortir certaines pièces d'équipement du bâtiment des équipements collectifs (bâtiment 38). Elle a demandé spécifiquement à sortir six pompes de recirculation de l'eau et trois unités de tour de refroidissement. Selon elle, ce matériel devait être utilisé dans une usine de laminage d'acier à Taji. Une décision concernant ce matériel sera prise en consultation avec la Commission spéciale. Il y a eu quelques changements à Tarmiya depuis la dernière inspection. La plupart du matériel situé dans les bâtiments 225, 47 et 57 a été transporté dans deux zones de stockage plus sûres - la zone de réception devant le bâtiment 57 et un entrepôt situé entre les bâtiments 38 et 277. Les Iraquiens prévoient de commencer à préparer le bâtiment 47 pour appuyer certains des travaux de chimie industrielle décrits ci-dessus.
