S/23505
30 de enero de 1992
ESPAÑOL
ORIGINAL: INGLES

INFORME DE LA NOVENA INSPECCION SOBRE EL TERRENO DEL OIEA EN EL IRAQ
EN VIRTUD DE LA RESOLUCION 687 (1991) DEL CONSEJO DE SEGURIDAD

11 a 14 de enero de 1992

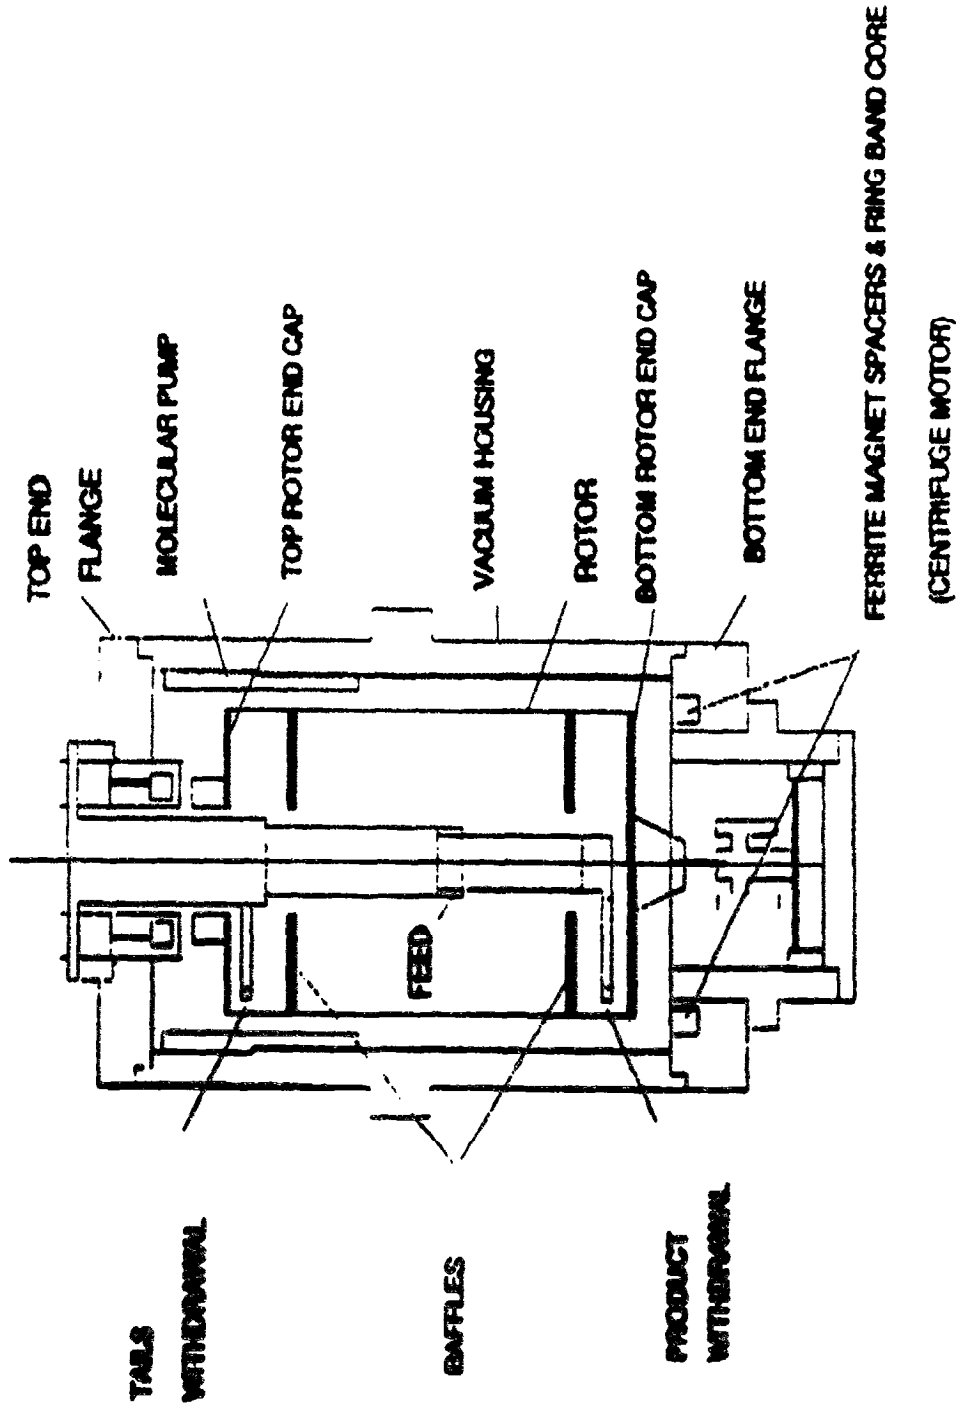
Gráfico 1

En el gráfico 1 se presenta un esquema de los diferentes elementos de las centrífugas a los que se hizo referencia. El cálculo del número de componentes de centrífugas que se podría haber manufacturado a partir de la mencionada cantidad de materiales no implica ninguna dificultad para cumplir con las especificaciones necesarias. Los expertos iraquíes estimaron que hubo una tasa de descarte de un 50% para algunos componentes. Es razonable esperar esos valores durante el cumplimiento inicial del proceso de manufactura.

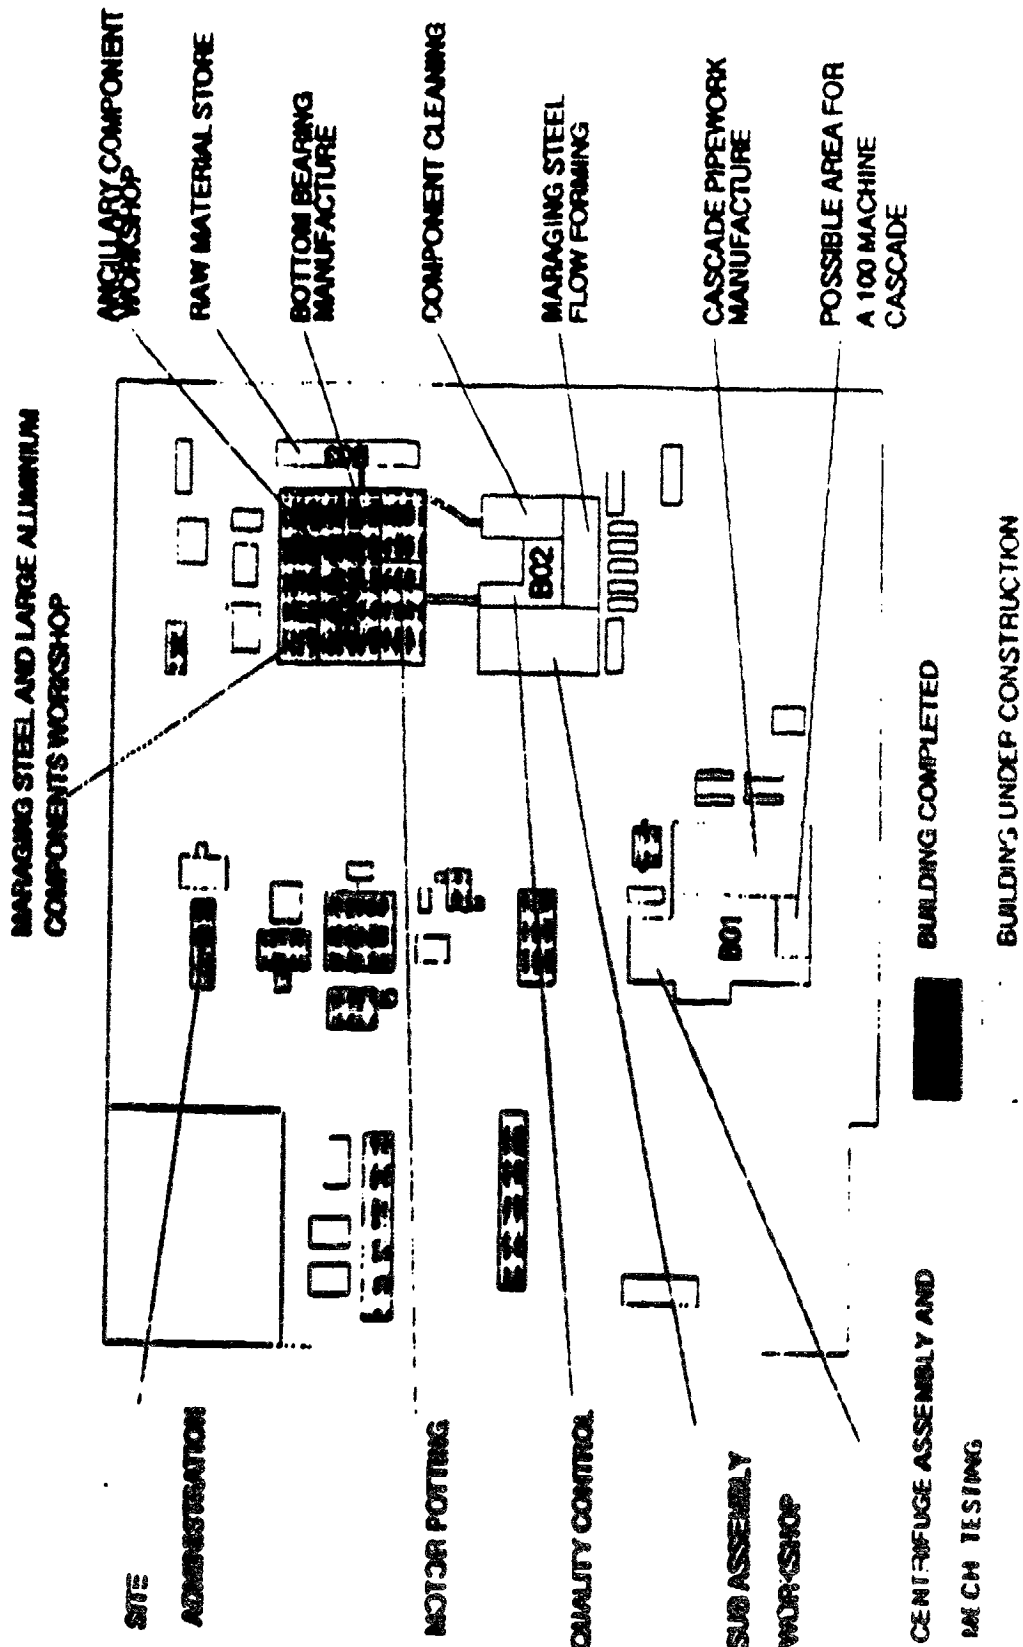
Gráfico 2

15. Las otras cinco máquinas CNC a que se hizo referencia en el párrafo 13 *supra*, y que ahora se dice que se había pensado instalar en Al Furat, representan un grupo con una capacidad de producción potencial mucho mayor que la originalmente calculada por los expertos. La planta del complejo de Al Furat, con su utilización proyectada (según lo indicado por el Iraq), figura en el gráfico 2. Los edificios designados B01, B02 y B03 estaban lejos de completarse cuando se detuvo la labor.
