رسالة مؤرخة ٢٠ أيار/مايو ٢٠١٩ موجهة إلى الأمين العام ورئيس مجلس الأمن من  
الممثل الدائم للاتحاد الروسي لدى الأمم المتحدة

مذكرة من الاتحاد الروسي بشأن التقييمات الروسية لتقرير<sup>(١)</sup> بعثة تقصي الحقائق التابعة  
لمنظمة حظر الأسلحة الكيميائية في الجمهورية العربية السورية عن حادثة زُعم فيها  
استعمال مواد كيميائية سامة كسلاح في دوما، الجمهورية العربية السورية، في ٧ نيسان/  
أبريل ٢٠١٨

**Discrepancies observed while comparing the results of chemical analysis by two OPCW designated laboratories**

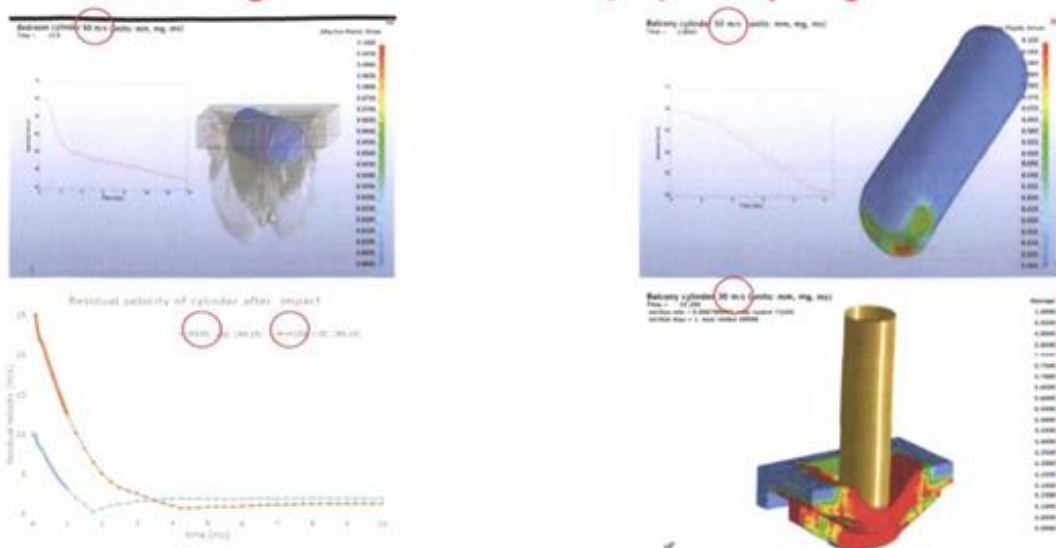
**The assessment of the interaction of the cylinders with the roof of the buildings was made for the improper drop heights**

The calculation was carried out for the conditions of the collision of the cylinder with the barrier at a speed of 30-60 meters per second. It is consistent with the drop heights assumed between 45 m and 180 m

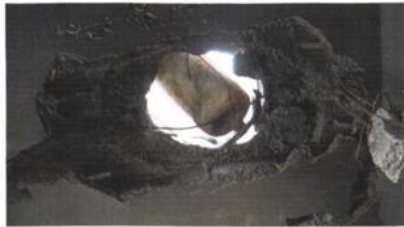
وتنسجم دراسة تفصيلية للفتحة الموجودة في عائق الخرسانة المسلحة، وأيضا علامات الحرق وتدمير قضبان التسليح داخل الفتحة، انسجاما أكبر مع انفجار قذيفة هاون من عيار ١٢٠ ملم أو قذيفة مدفعية من نفس العيار تقترب من العائق على مسار بزاوية كبيرة. ويُستدل على ذلك من الشظايا الموجودة على جدران الشرفة. وتؤكد أيضا أرجحية أن القمع تشكل بفعل قذيفة هاون/مدفعية أو قطعة ذخيرة مماثلة بوجود أكثر من حفرة واحدة ذات مظهر مشابه جدا في البلاطات الخرسانية في أعلى المباني المجاورة (الشكل A.6.3).

Black scorching on the crater and the destruction of steel rebar inside the aperture

Traces of blast fragmentations on the balcony's walls

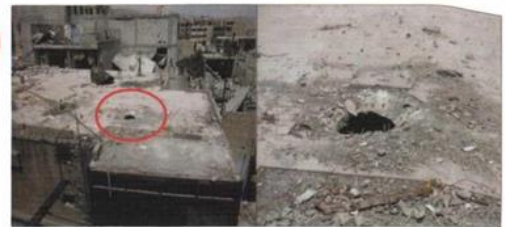
Presence of more than one crater of very similar appearance in concrete slabs on top of nearby buildings

Indications and signs, expected as a result of a blast of a 120-mm HE mortar shell or artillery projectile of the same caliber

The shape and dimensions of the resulting aperture are consistent with the penetration of a solid body through the reinforced concrete barrier under the angle of 80-90 °

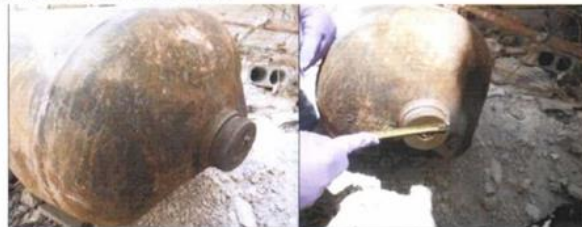
ولا تتوافق حالة الأسطوانة المعاينة مع التشوه الذي سيصيب أسطوانة مليئة بالكلور السائل في ظل الظروف المذكورة أعلاه. وكان الطرف الأمامي للأسطوانة سيصاب بتشوه أكبر في الاختراق المذكور.

The cylinder's condition is not consistent with the deformation and damage it could suffer. The cylinder's front end should suffer much more significant deformation

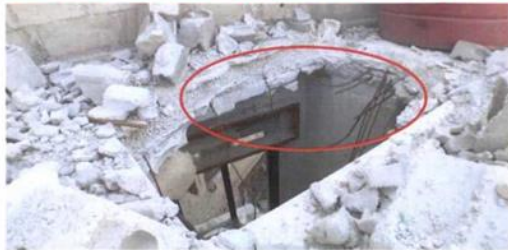
وفي الموقع ٤، لا يتوافق حجم الفتحة مع حجم الأسطوانة التي وجدت على السرير داخل الغرفة. ويبلغ المقطع العرضي للفتحة أكثر من ضعف قطر الأسطوانة، وهو ما يتناقض مع النتائج المحسوبة والعملية لاختراق أجسام صلبة لعوائق من الخرسانة المسلحة.

ويشير وجود قضبان تسليح من الفولاذ الطري ناتئة ضمن الفتحة إلى أنها وسّعت من الخارج؛ وهو أقل دلالة على إحداث الفتحة من جراء اختراق جسم صلب.

A crater in the roof has dimensions of 166 x 105 cm  
The presence of fragments of mild steel rebar inside the crater and wire netting indicates that it has been widened mechanically and intentionally

The cylinder found has dimensions of 140 x 35 cm

The lateral dimensions of the crater outmeasure the cylinder's diameter more than twofold. It does not comply with the calculated and practical results, expected after the penetration of solid bodies through the reinforced concrete barriers

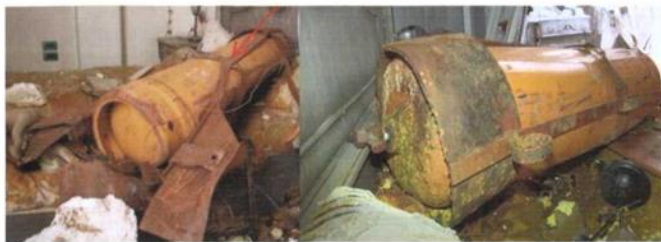
ولا تتوافق حالة الأسطوانة الموصوفة مع التشوهات التي ستلحق بأسطوانة مليئة بالكلور السائل في ظل الظروف الموصوفة. وفي ظل ظروف الاختراق تلك، كان شكل جسم الأسطوانة سيصبح أكثر تسطحا، وكانت زعانف الاستقرار، والصمام والعناصر الأخرى ستشوه بشدة أو ستُفقد.

The cylinder should have more flattened form for the flat penetration. The stabilizing fins, valve and other elements should have more significant deformation or be absent

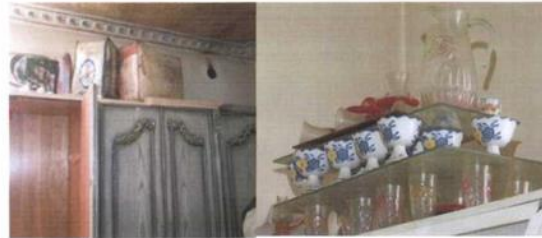
ولا تسمح الشروط التي دخلت فيها الأسطوانة غرفة الطابق العلوي بالانحراف الجانبي اللاحق لمسارها عن مسار الاختراق من دون إلحاق أضرار مرافقة بالأثاث والأرضيات والجدران والنوافذ، ولكن لا تلاحظ أي آثار لهذه الأضرار.

The penetration of the cylinder inside the top floor apartment does not allow its subsequent deflection laterally post-impact within the room without causing related damage to the furniture, floor, walls and windows of the room
