**Carta de fecha 20 de mayo de 2019 dirigida al Secretario General
y a la Presidencia del Consejo de Seguridad por el Representante
Permanente de la Federación de Rusia ante las Naciones Unidas**

Aide-mémoire sobre la evaluación realizada por la Federación de Rusia del informe de la misión de determinación de los hechos de la Organización para la Prohibición de las Armas Químicas relativo al incidente del presunto empleo de sustancias químicas tóxicas como arma en Duma (República Árabe Siria) el 7 de abril de 2018

Discrepancies observed while comparing the results of chemical analysis by two OPCW designated laboratories

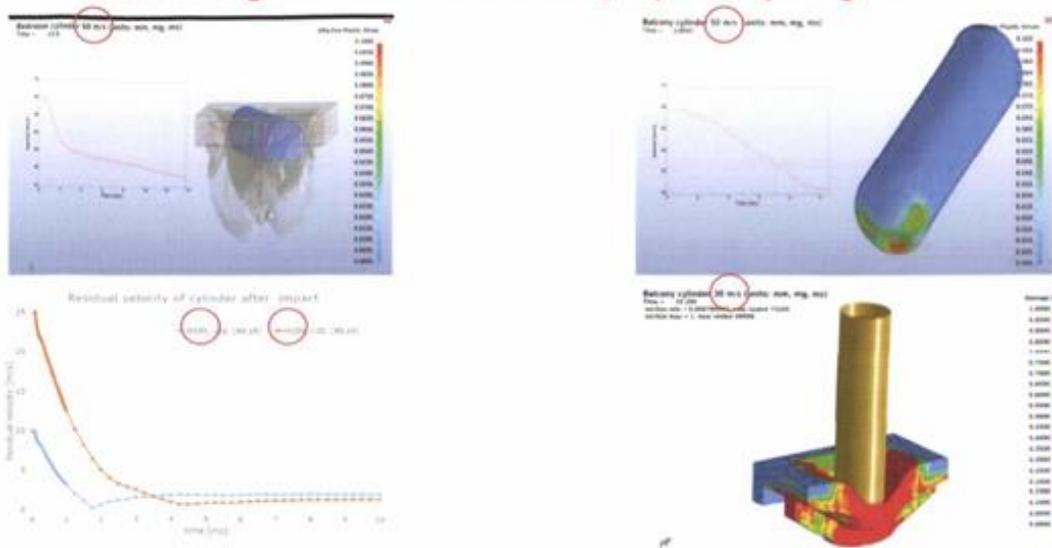
The assessment of the interaction of the cylinders with the roof of the buildings was made for the improper drop heights

The calculation was carried out for the conditions of the collision of the cylinder with the barrier at a speed of 30-60 meters per second. It is consistent with the drop heights assumed between 45 m and 180 m

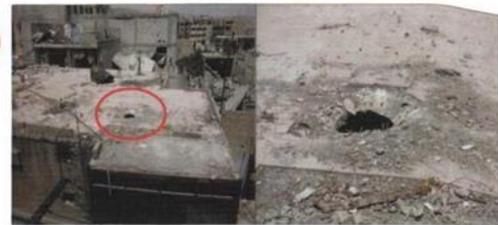
Black scorching on the crater and the destruction of steel rebar inside the aperture

Traces of blast fragmentations on the balcony's walls

Presence of more than one crater of very similar appearance in concrete slabs on top of nearby buildings

Indications and signs, expected as a result of a blast of a 120-mm HE mortar shell or artillery projectile of the same caliber

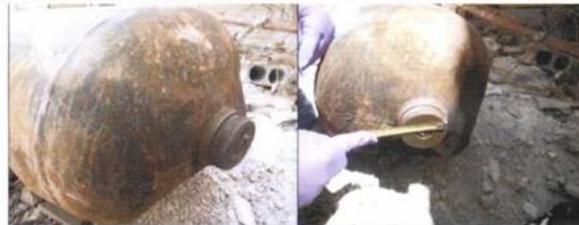
The shape and dimensions of the resulting aperture are consistent with the penetration of a solid body through the reinforced concrete barrier under the angle of 80-90 °

The cylinder's condition is not consistent with the deformation and damage it could suffer. The cylinder's front end should suffer much more significant deformation

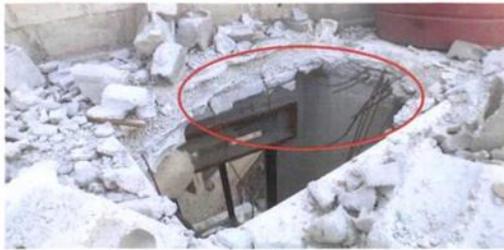
A crater in the roof has dimensions of 166 x 105 cm
The presence of fragments of mild steel rebar inside the crater and wire netting indicates that it has been widened mechanically and intentionally

The cylinder found has dimensions of 140 x 35 cm

The lateral dimensions of the crater outmeasure the cylinder's diameter more than twofold. It does not comply with the calculated and practical results, expected after the penetration of solid bodies through the reinforced concrete barriers

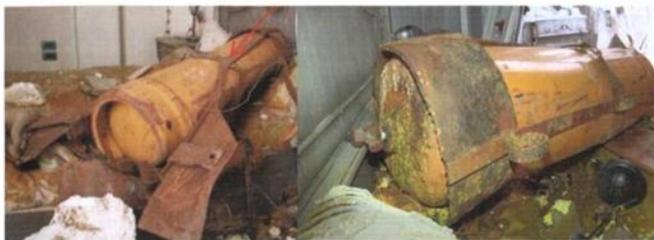
The cylinder should have more flattened form for the flat penetration. The stabilizing fins, valve and other elements should have more significant deformation or be absent

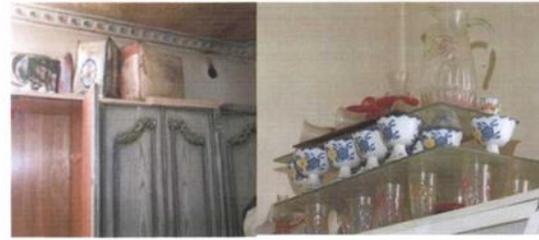
The penetration of the cylinder inside the top floor apartment does not allow its subsequent deflection laterally post-impact within the room without causing related damage to the furniture, floor, walls and windows of the room
