**Lettre datée du 20 mai 2019, adressée au Secrétaire général  
et au Président du Conseil de sécurité par le Représentant  
permanent de la Fédération de Russie auprès de l'Organisation  
des Nations Unies**

**Aide-mémoire concernant l'analyse par la Fédération de Russie du rapport établi par la mission d'établissement des faits de l'Organisation pour l'interdiction des armes chimiques sur l'emploi supposé de produits chimiques toxiques comme arme à Douma (République arabe syrienne) le 7 avril 2018**

### Discrepancies observed while comparing the results of chemical analysis by two OPCW designated laboratories

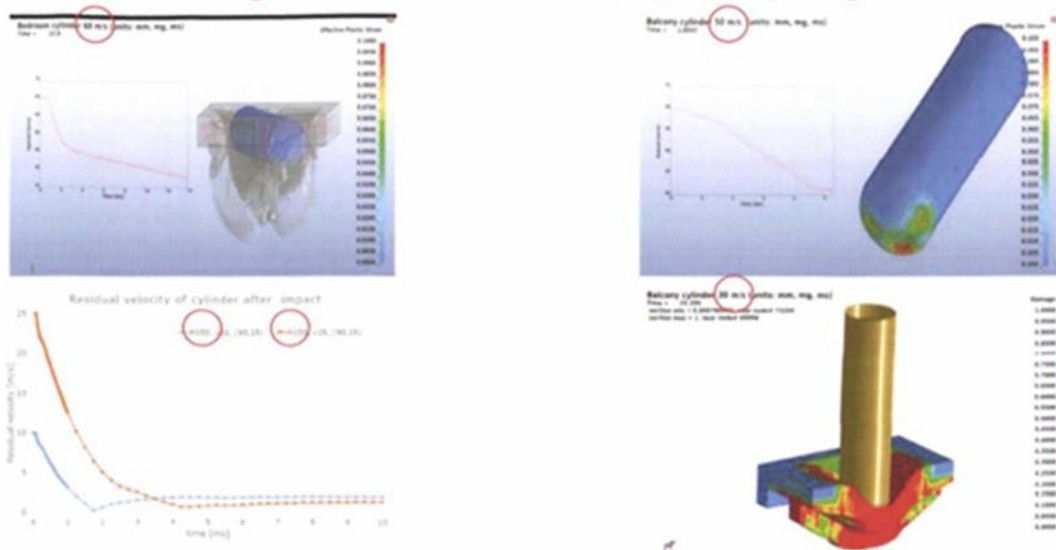
### The assessment of the interaction of the cylinders with the roof of the buildings was made for the improper drop heights

The calculation was carried out for the conditions of the collision of the cylinder with the barrier at a speed of 30-60 meters per second. It is consistent with the drop heights assumed between 45 m and 180 m

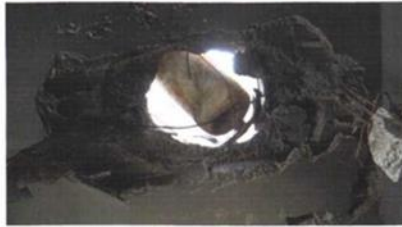
Un examen minutieux de la brèche ouverte dans la paroi en béton armé, la présence de traces de suie et les dégâts occasionnés à l'armature de métal correspondent plutôt à l'explosion d'un obus de mortier de calibre 120 mm ou d'une pièce d'artillerie de même calibre, qui aurait heurté l'obstacle en suivant une trajectoire plongeante. Les traces d'éclats sur les murs du balcon plaident également en faveur de cette hypothèse. En outre, la probabilité que la brèche résulte de l'impact d'un obus de mortier ou d'artillerie ou de toute autre munition de ce même type est confortée par la présence de plusieurs brèches similaires ouvertes dans les dalles en béton posées sur les toits des bâtiments voisins (illustration A.6.3).

Black scorching on the crater and the destruction of steel rebar inside the aperture

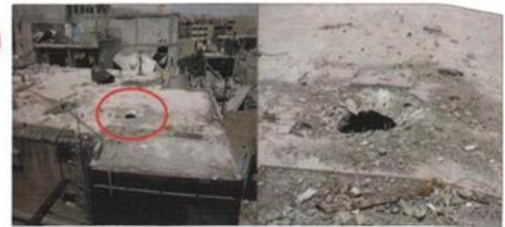
Presence of more than one crater of very similar appearance in concrete slabs on top of nearby buildings

Indications and signs, expected as a result of a blast of a 120-mm HE mortar shell or artillery projectile of the same caliber

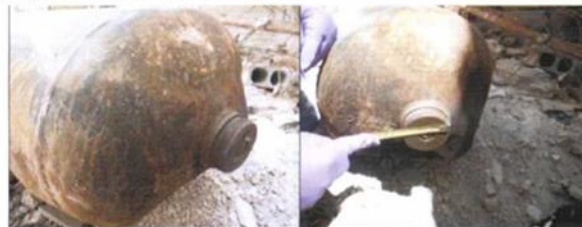
Le cylindre récupéré ne présente pas les déformations et détériorations que devrait présenter un cylindre rempli de chlore liquide ayant été soumis aux conditions susmentionnées. Durant la pénétration, la tête du cylindre aurait dû se déformer davantage.

The cylinder's condition is not consistent with the deformation and damage it could suffer. The cylinder's front end should suffer much more significant deformation

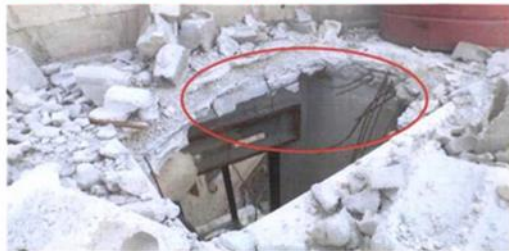
Les dimensions de la brèche ouverte à l'emplacement n° 4 ne correspondent pas aux dimensions du cylindre retrouvé sur le lit, à l'intérieur de l'appartement. Les parties latérales font plus de deux fois le diamètre du cylindre, ce qui contredit les valeurs concrètes et les calculs relatifs à la pénétration de corps solides dans du béton armé.

À l'intérieur de la brèche, l'armature en acier doux est déchiquetée, ce qui atteste d'une action mécanique d'élargissement de l'ouverture, bien plus que de la pénétration d'un corps dur.

A crater in the roof has dimensions of 166 x 105 cm  
The presence of fragments of mild steel rebar inside the crater and wire netting indicates that it has been widened mechanically and intentionally

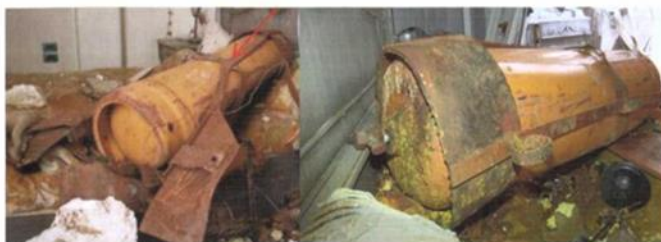
Le cylindre ne présente pas les déformations qu'il aurait dû subir dans l'état et les conditions susmentionnées, à savoir rempli de liquide (chlore) et en situation de pénétration rectiligne. Dans de telles circonstances, il aurait dû être plus aplati et son empennage, les valves de sa partie antérieure et certains autres éléments davantage déformés, voire manquants.

The cylinder should have more flattened form for the flat penetration. The stabilizing fins, valve and other elements should have more significant deformation or be absent

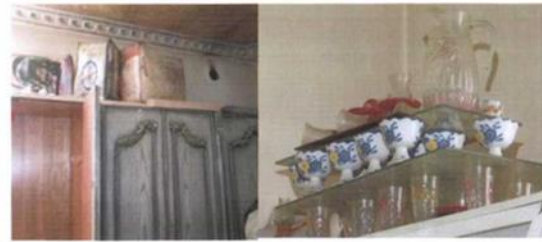
En pénétrant dans l'appartement du dernier étage par le toit et en déviant de sa trajectoire après avoir heurté l'obstacle, le cylindre n'aurait pas pu ne pas endommager les meubles, le plancher, les murs et le vitrage des fenêtres. Or, aucun dégât de ce type n'a été constaté.

The penetration of the cylinder inside the top floor apartment does not allow its subsequent deflection laterally post-impact within the room without causing related damage to the furniture, floor, walls and windows of the room
