## Consejo de Seguridad

### Carta de fecha 17 de junio de 2019 dirigida a la Presidencia del Consejo de Seguridad por los Representantes Permanentes de la Arabia Saudita, los Emiratos Árabes Unidos y Noruega ante las Naciones Unidas

**Informe inicial sobre los ataques contra petroleros frente al puerto  
de Fuyaira, Emiratos Árabes Unidos, perpetrados el 12 de mayo  
de 2019**

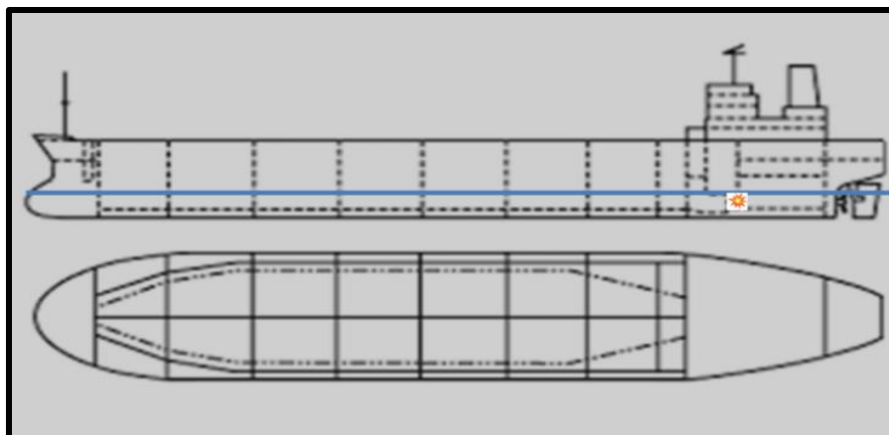
La investigación sobre los daños sufridos por el Amjad indica que la explosión se produjo a babor, unos 3,30 metros por debajo de la línea de flotación, en la sala de máquinas. Como en el caso de las otras tres explosiones, esta perforó el casco exterior del buque. De los cuatro buques, el Amjad fue el que sufrió los mayores daños y la mayor perforación del casco, con un agujero de unos 4 metros por 4,9 metros. La sala de máquinas se inundó, lo que inutilizó el buque.

*Imagen 1: Diagrama del Amjad en el que se señala el lugar de la explosión.*

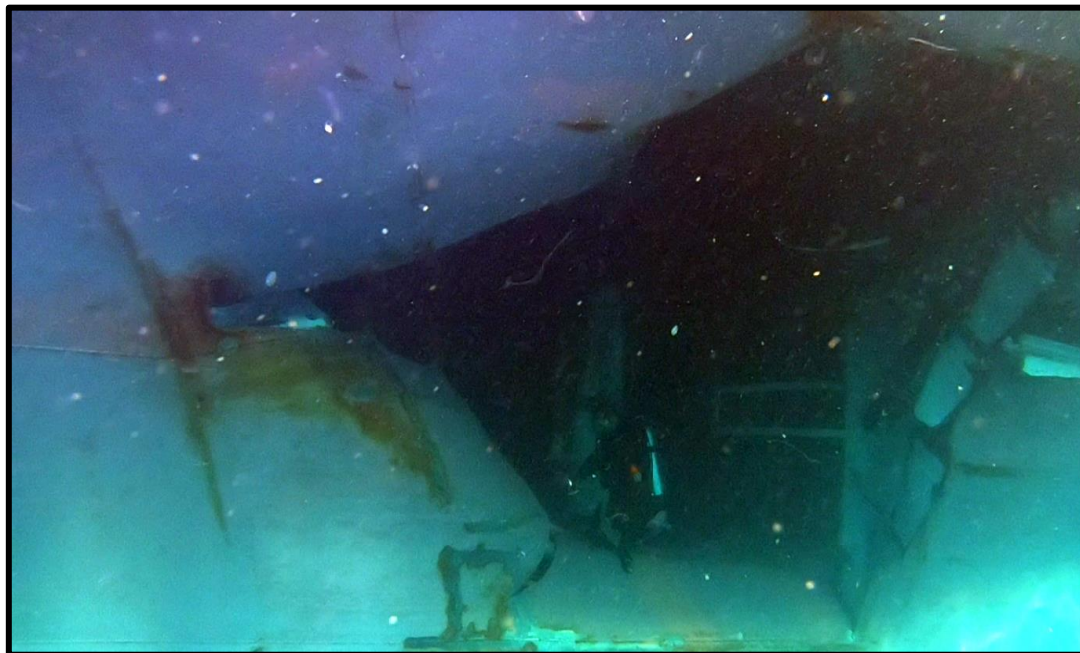
*Imagen 2: Foto en la que se ve a un buzo delante del casco dañado del Amjad.*

b) Los daños sufridos por los cuatro buques, en particular la magnitud de los daños y los cascos retorcidos y hundidos hacia el interior<sup>3</sup>, indican que las detonaciones se produjeron en un lugar concreto y fijo en el exterior del casco de los buques;

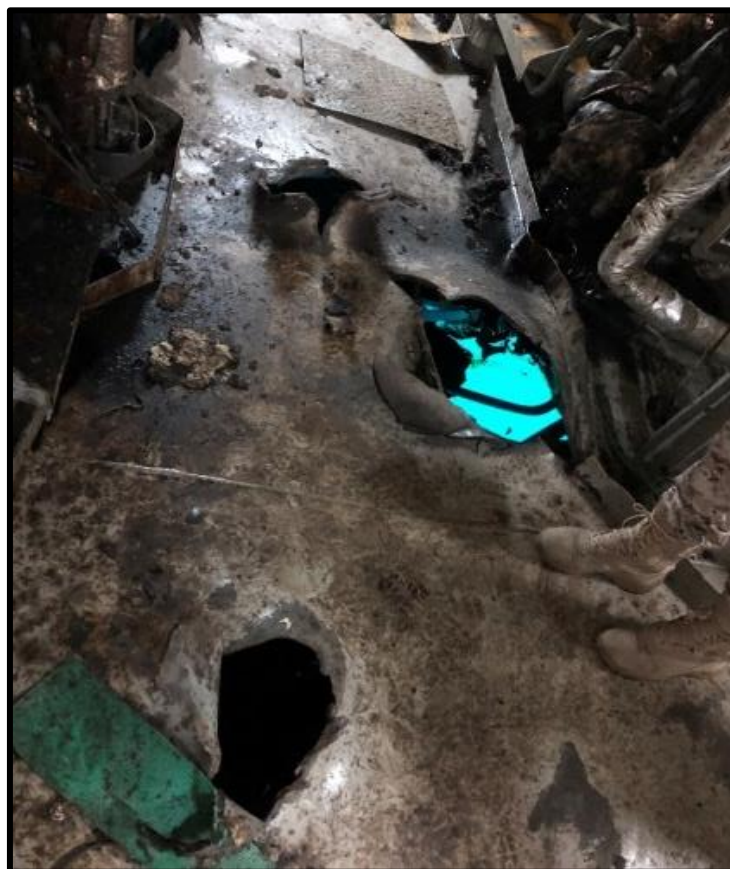
*Imagen 3: Daños bajo la sala de depuradoras, en la sala de máquinas del Amjad.*

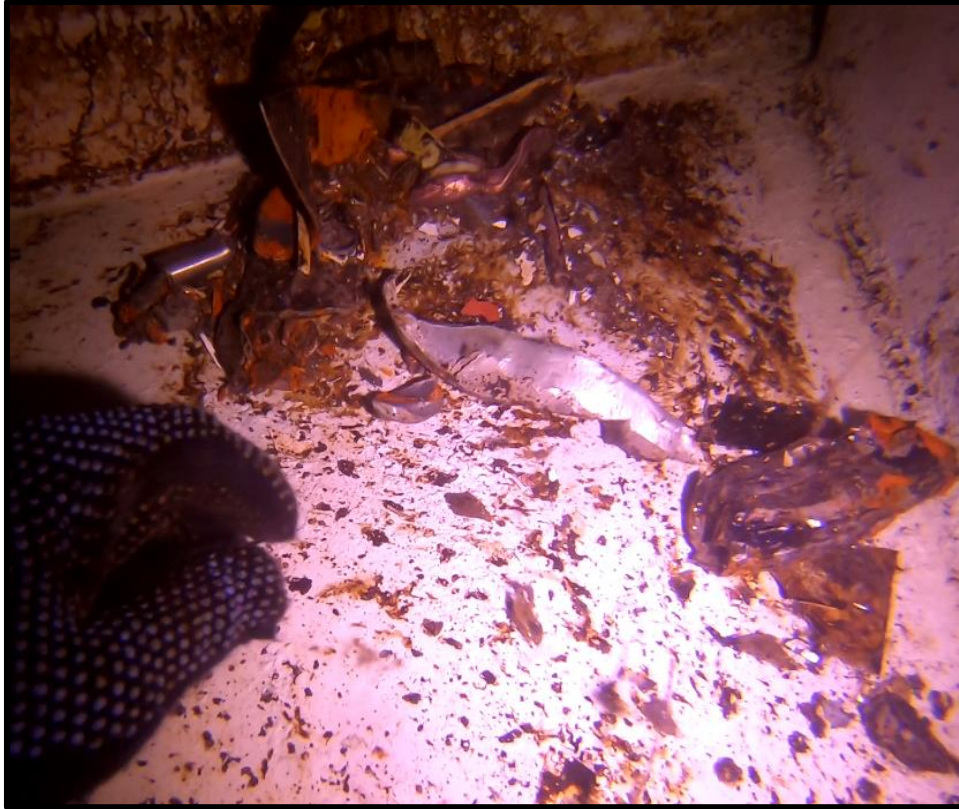
Se recuperaron fragmentos de origen desconocido en el Amjad (restos del artefacto utilizado en el ataque). El análisis elemental de fluorescencia de rayos X ha revelado que están compuestos de aluminio.

*Imagen 4: Foto en la que se ven los fragmentos de origen desconocido recuperados del interior del Amjad.*

c) Los fragmentos de origen desconocido recogidos en los cuatro lugares en los que se produjeron los ataques corresponden a componentes de minas lapa. Un examen minucioso y el análisis elemental de fluorescencia de rayos X muestra que los fragmentos recuperados en los cuatro emplazamientos se parecen mucho, en cuanto al tamaño, la forma, las dimensiones<sup>4</sup> y la composición material<sup>5</sup>, a piezas de un tipo de mina lapa conocido;

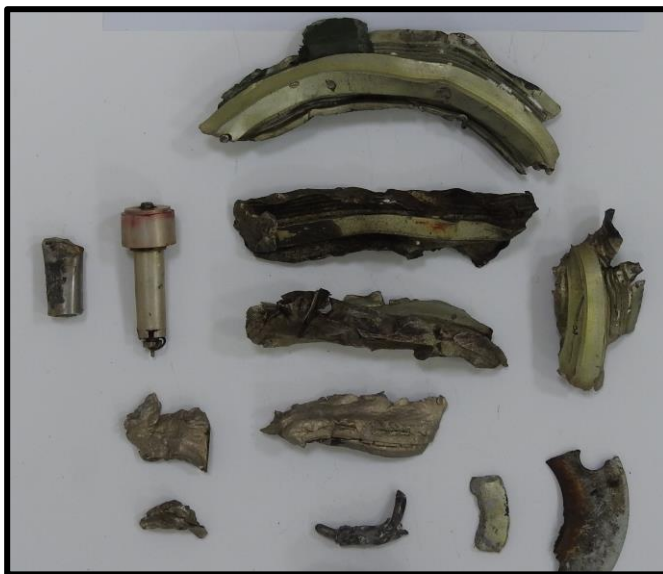
*Imagen 5: Fragmentos de origen desconocido recogidos en el Amjad.*

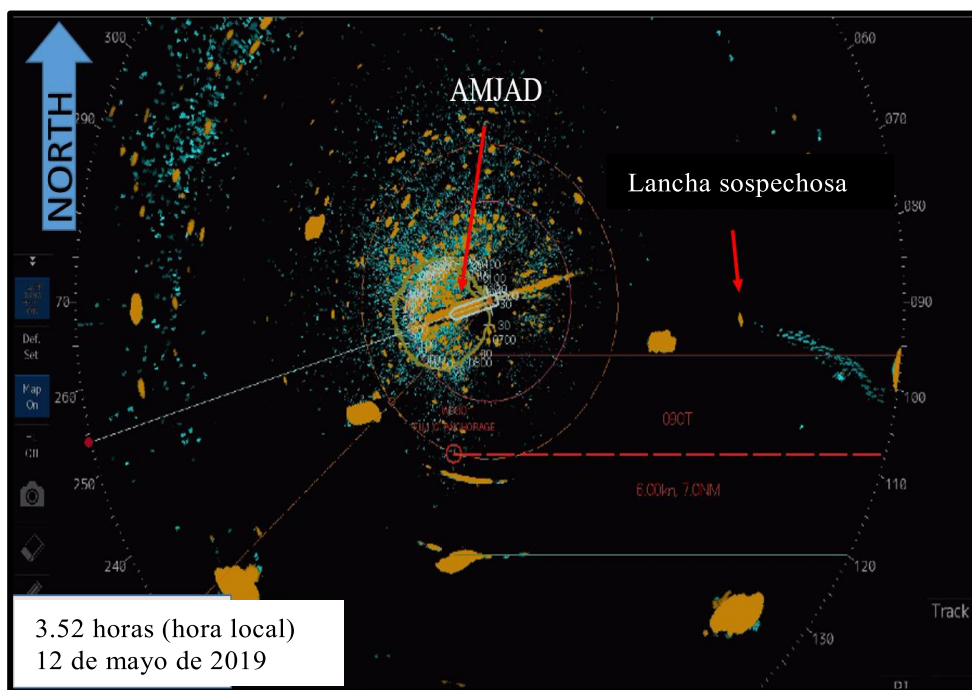
En las imágenes del registrador de datos de la travesía del Amjad se observa que una lancha rápida sospechosa se acercó al buque a gran velocidad procedente del este a las 3.52 horas (hora local) el 12 de mayo de 2019 y permaneció cerca del buque durante nueve minutos, antes de partir a las 4.04 horas en dirección este a gran velocidad. La última vez que el registrador de datos de la travesía detectó la lancha rápida sospechosa fue a las 4.07 horas (hora local). (Se puede ver una grabación de vídeo del registrador de datos de la travesía del Amjad en el siguiente sitio web: <https://www.un.int/uae/media/amjad-vdr>.)

**Imagen 6:** Imagen del registrador de datos de la travesía del Amjad en la que se detecta por primera vez la lancha rápida sospechosa [Nota: la gran mancha naranja rodeada por una línea azul claro en el centro de la imagen es el Amjad. Las grandes manchas naranjas alrededor del Amjad son otros buques. Las pequeñas manchas naranjas son ecos parásitos del radar (olas y movimientos del agua recogidos como ruido del radar). Una flecha roja señala la lancha rápida sospechosa].

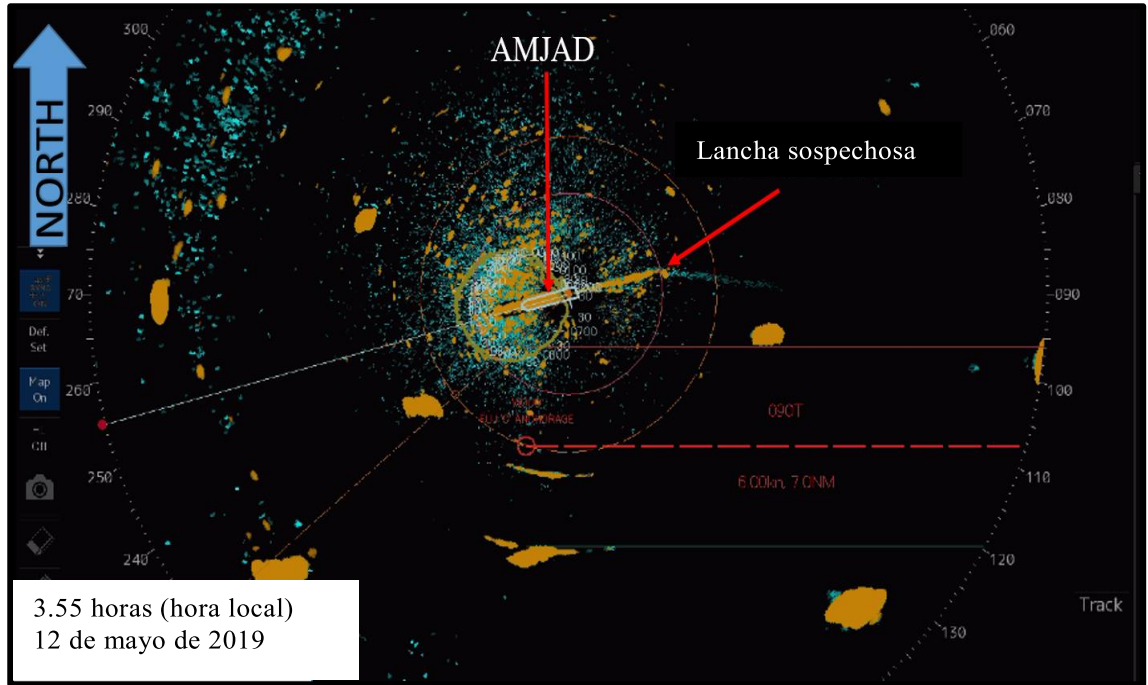
*Imagen 7: Imagen del registrador de datos de la travesía del Amjad en la que se ve la lancha rápida sospechosa acercándose al buque.*

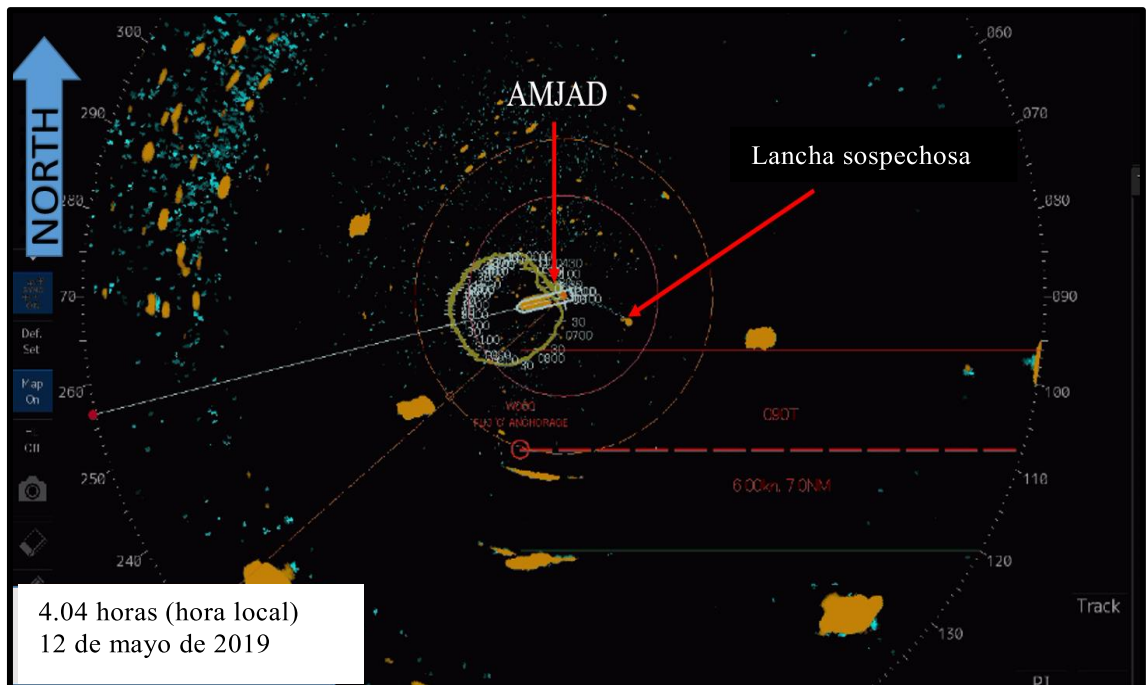
*Imagen 8: Imagen del registrador de datos de la travesía del Amjad en la que se ve la lancha rápida alejándose del buque nueve minutos más tarde.*

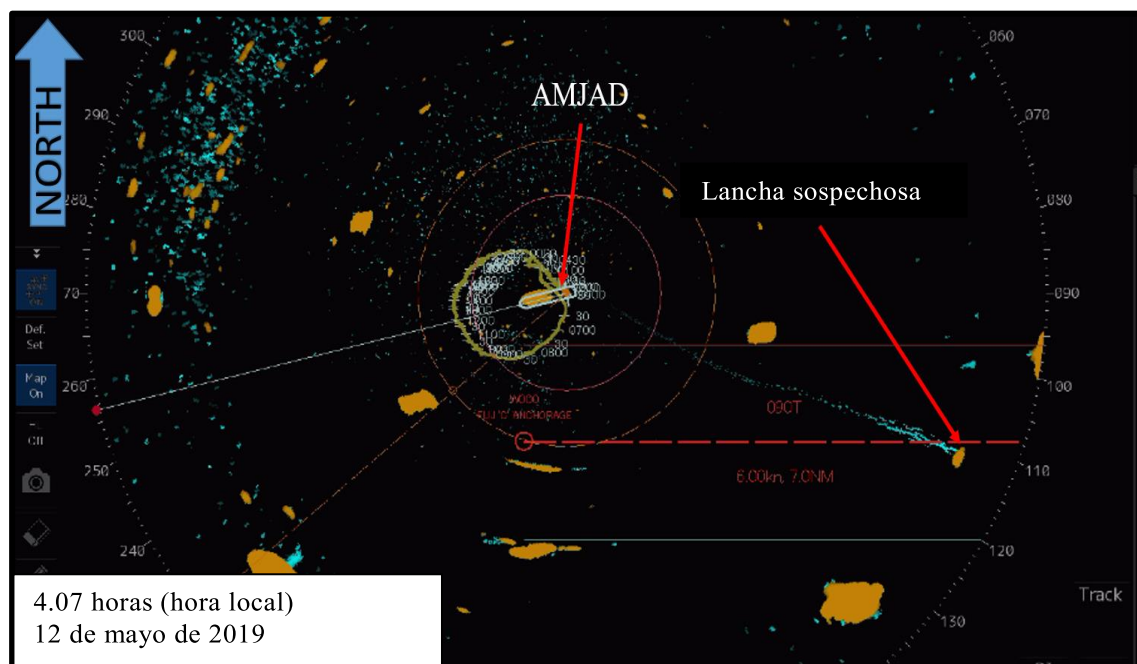
*Imagen 9: Imagen del registrador de datos de la travesía del Amjad en la que se ve por última vez la lancha rápida sospechosa alejándose hacia el este.*

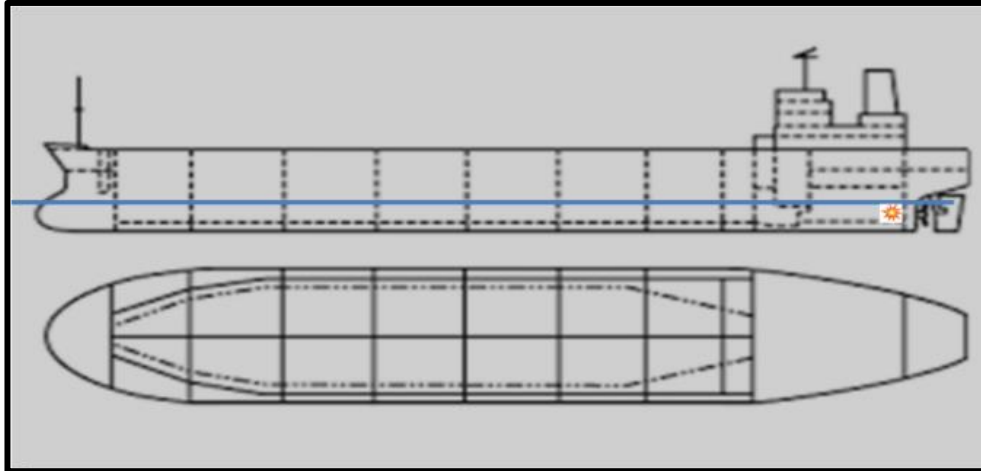
La investigación sobre los daños sufridos por el Al-Marzoqah indica que la explosión se produjo a babor, unos 1,60 metros por debajo de la línea de flotación, en la sala de máquinas. Como en el caso de las otras tres explosiones, esta perforó el casco exterior del buque. Se produjo un agujero en el casco del Al-Marzoqah de unos 3,7 metros por 3,5 metros. La sala de máquinas se inundó, lo que inutilizó el buque.

*Imagen 10: Diagrama del Al-Marzoqah en el que se señala el lugar de la explosión.*

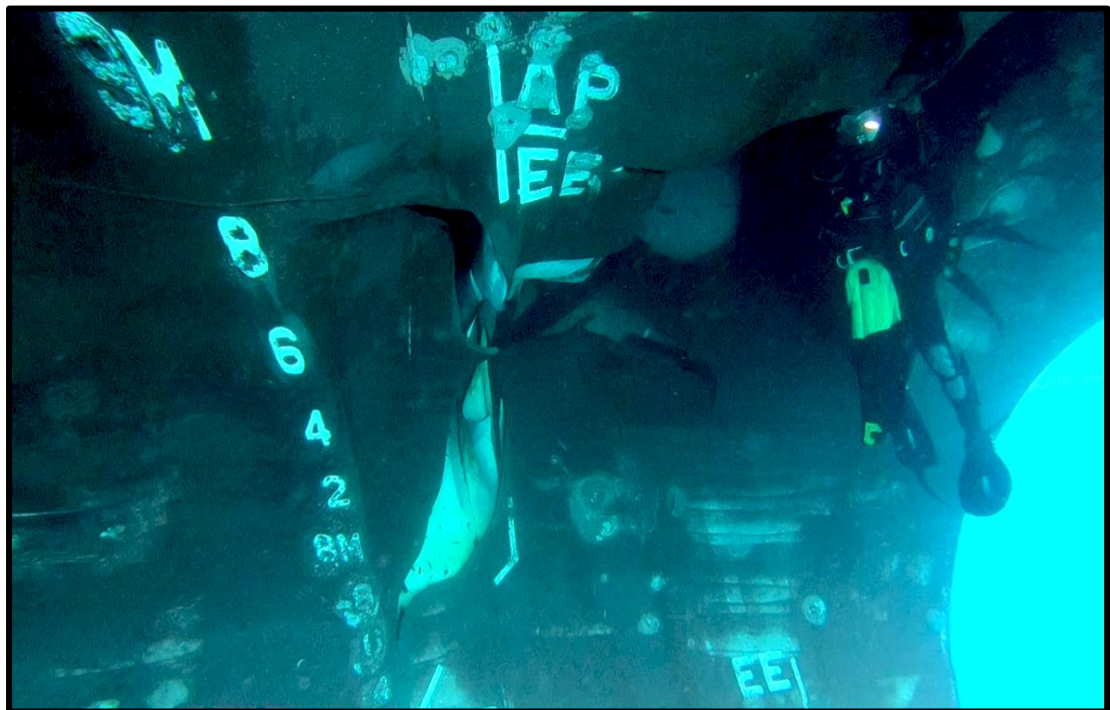
*Imagen 11: Foto en la que se ve a un buzo delante del casco dañado del Al-Marzoqah.*

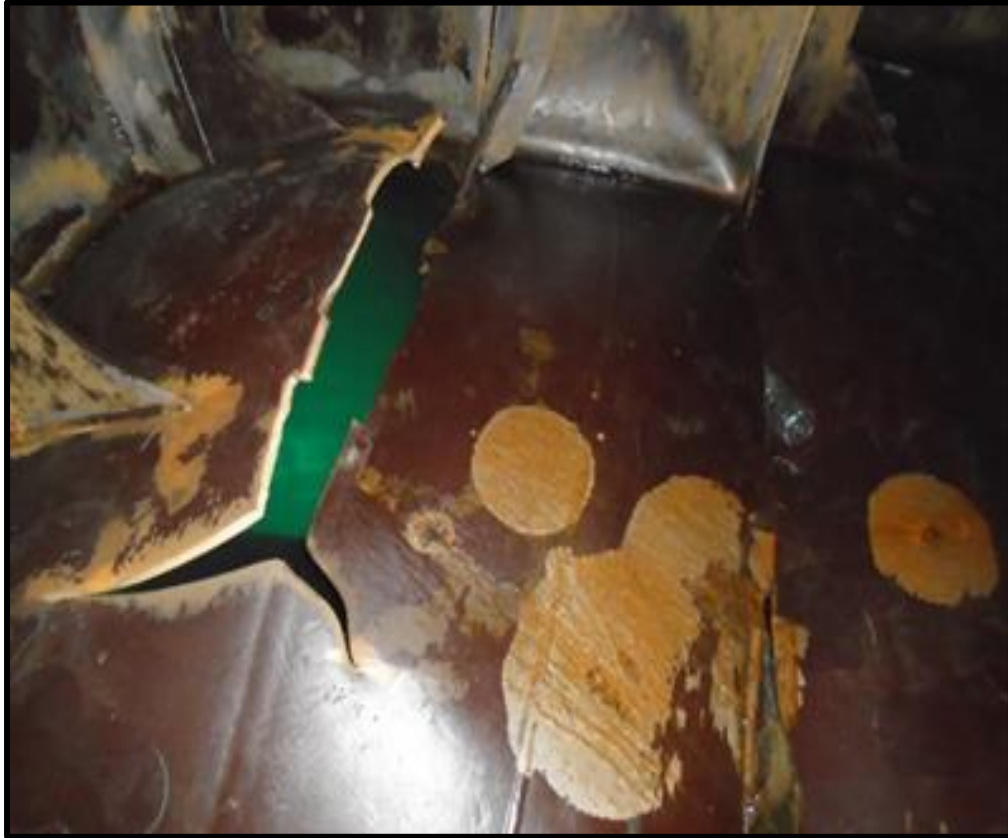
*Imagen 12: Daños en el suelo de la sala de máquinas del Al-Marzoqah.*

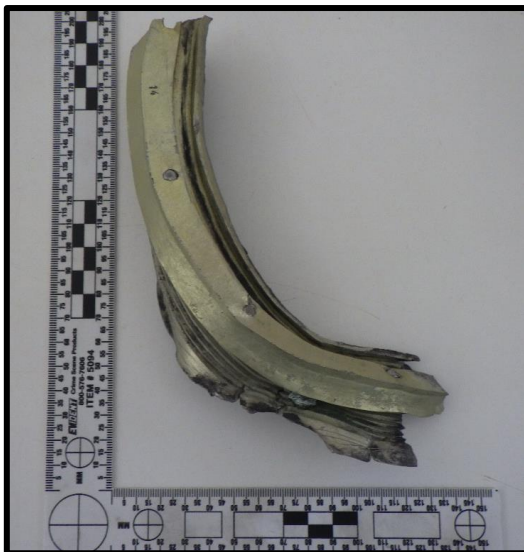
Se recuperaron fragmentos de origen desconocido en el Al-Marzoqah. El análisis elemental de fluorescencia de rayos X ha revelado que están compuestos de aluminio.

*Imagen 13: Fragmento de origen desconocido recogido en el Al-Marzoqah.*

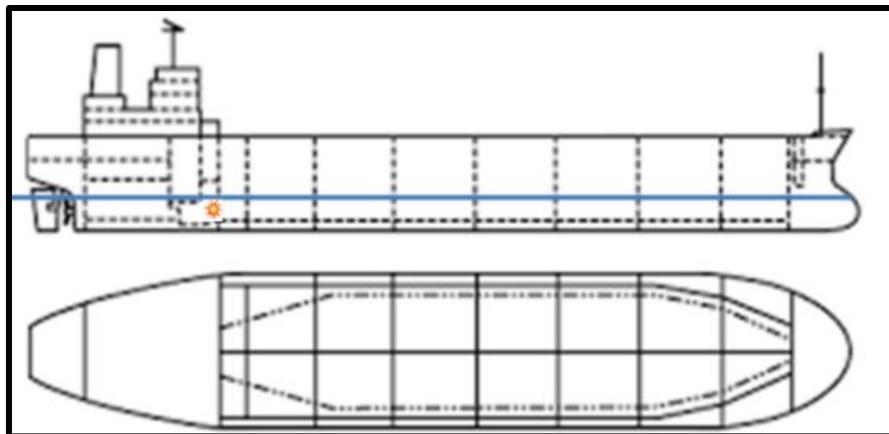
La investigación sobre los daños sufridos por el A. Michel indica que la explosión se produjo a estribor, aproximadamente 1,10 metros por debajo de la línea de flotación, en la sala de máquinas. Como en el caso de las otras tres explosiones, esta perforó el casco exterior del buque. Se produjo un agujero en el casco del A. Michel de aproximadamente 4 metros por 3 metros. La sala de máquinas se inundó, lo que inutilizó el buque.

*Imagen 14: Diagrama del A. Michel en el que se señala el lugar de la explosión.*

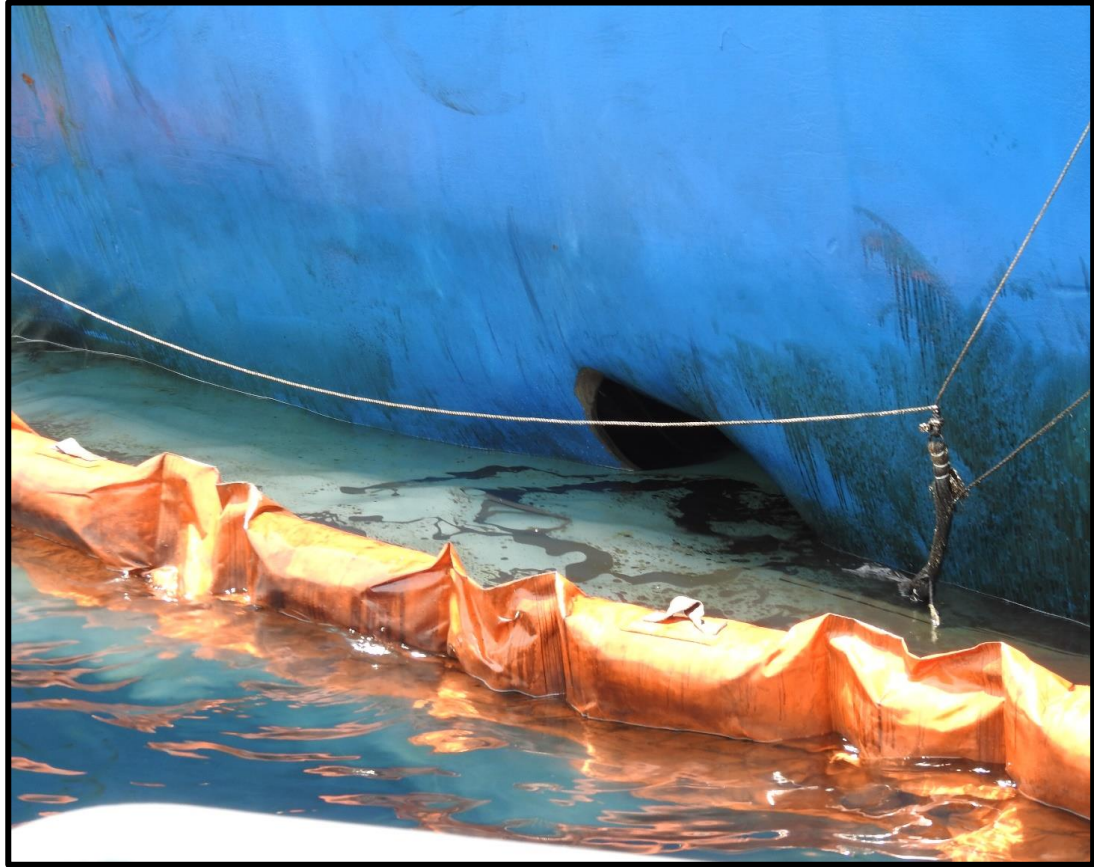
*Imagen 15: Foto del exterior del A. Michel en la que se ven los daños en el casco.*

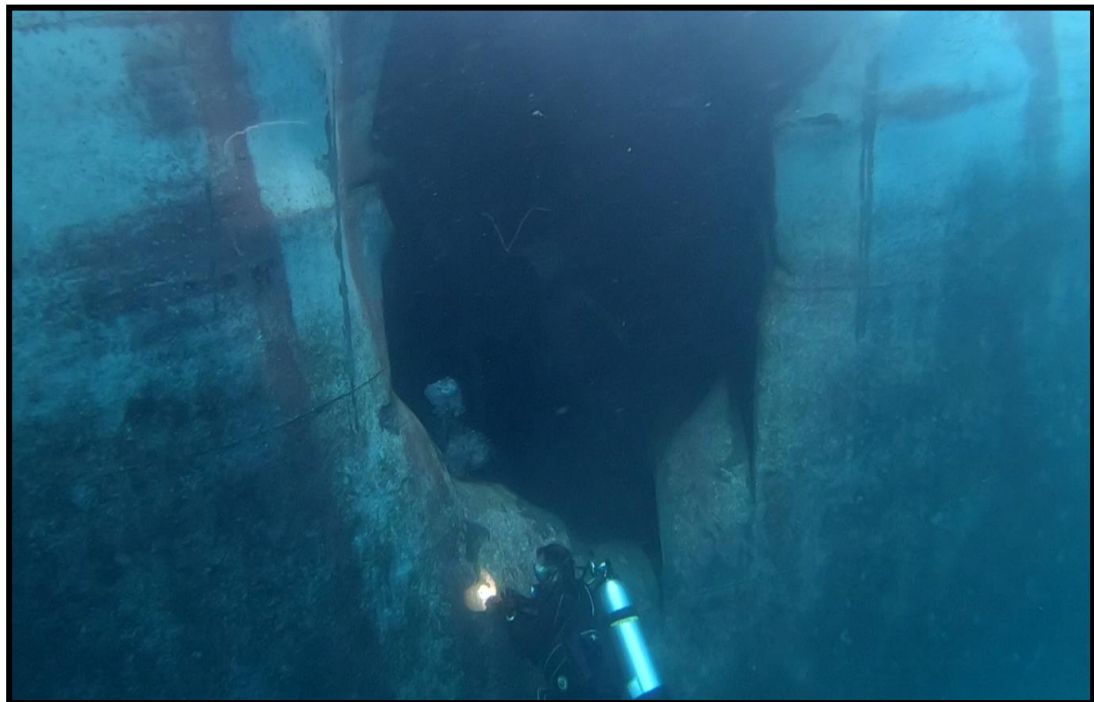
*Imagen 16: Foto en la que se ve a un buzo delante del casco dañado del A. Michel.*

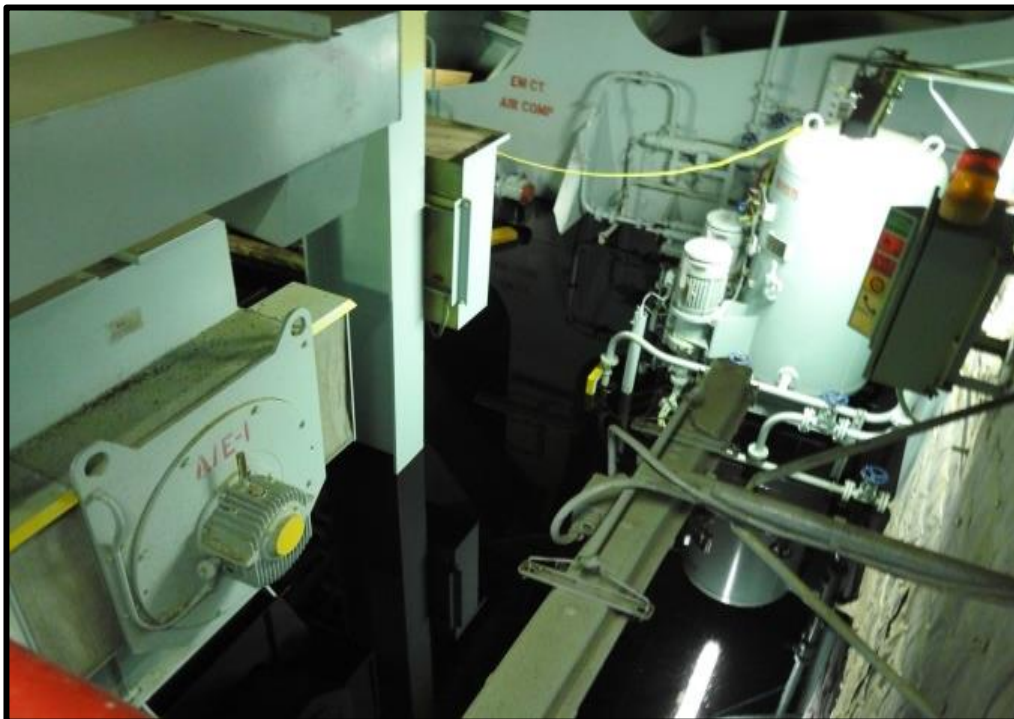
*Imagen 17: Inundación en la sala de máquinas del A. Michel.*

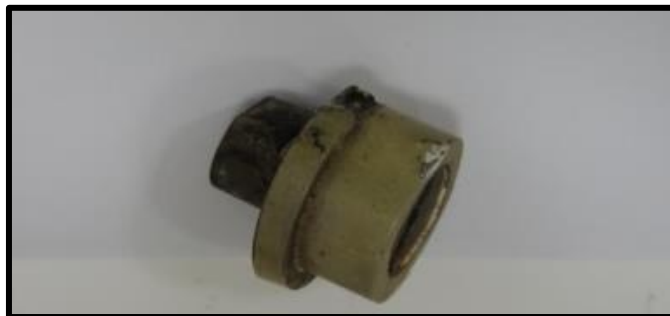
Se recuperaron fragmentos de origen desconocido en el A. Michel. El análisis elemental de fluorescencia de rayos X ha revelado que están compuestos de aluminio.

*Imagen 18: Fragmento de origen desconocido recogido en el A. Michel.*

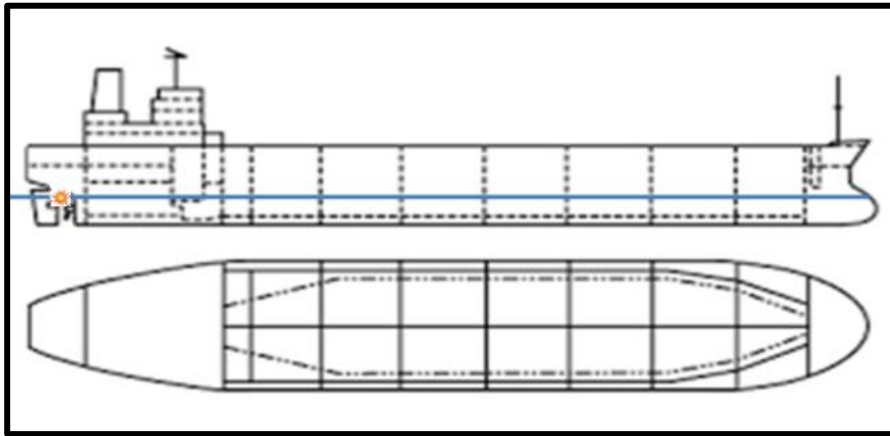
La investigación sobre los daños sufridos por el Andrea Victory indica que la explosión se produjo en la popa, debajo de la línea de flotación o en la línea de flotación, en la sala de máquinas. Como en el caso de las otras tres explosiones, esta perforó el casco exterior del buque. Se produjo un agujero en el casco del Andrea Victory de aproximadamente 2,6 metros por 3 metros. Inmediatamente después de producirse la explosión, la tripulación del buque selló la zona, impidiendo que se inundara la sala de máquinas. La cámara interna debajo de la sala de máquinas se inundó ligeramente.

*Imagen 19: Diagrama del Andrea Victory en el que se señala el lugar de la explosión.*

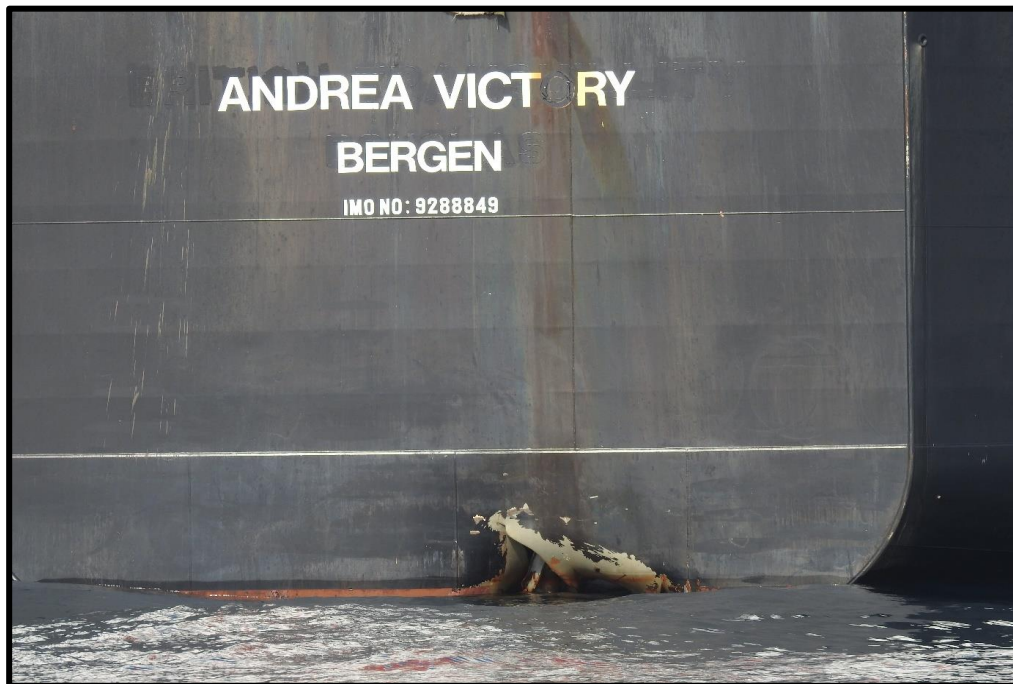
*Imagen 20: Foto del exterior del Andrea Victory en la que se ven los daños en el casco.*

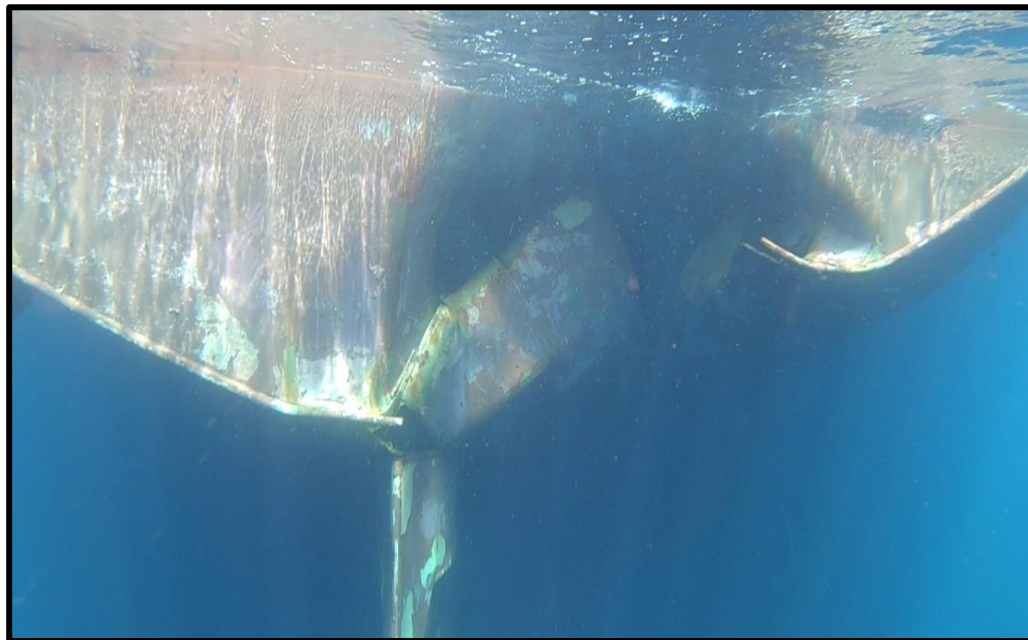
*Imagen 21: Daños en el casco del Andrea Victory.*

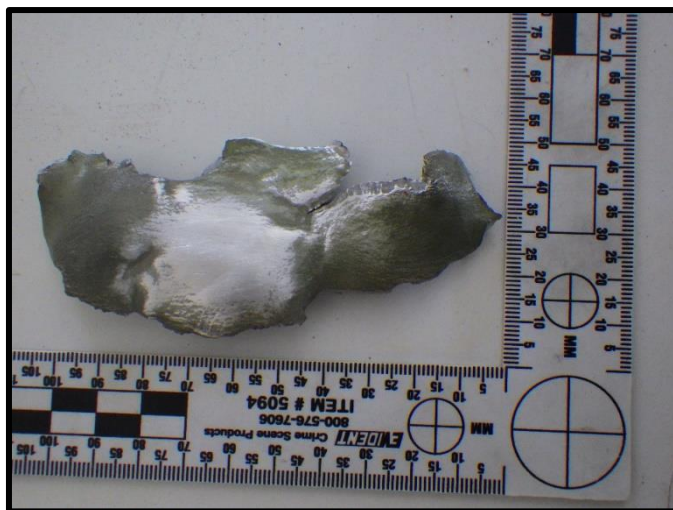
Se recuperaron fragmentos de origen desconocido en el Andrea Victory. El análisis elemental de fluorescencia de rayos X ha revelado que están compuestos de aluminio.

*Imagen 22: Fragmento de origen desconocido recogido en el Andrea Victory.*
