Rapport préliminaire

**Écrasement du Boeing 777-200
de la Malaysia Airlines (vol MH17)**

Hrabove, Ukraine – 17 juillet 2014

La Haye, septembre 2014

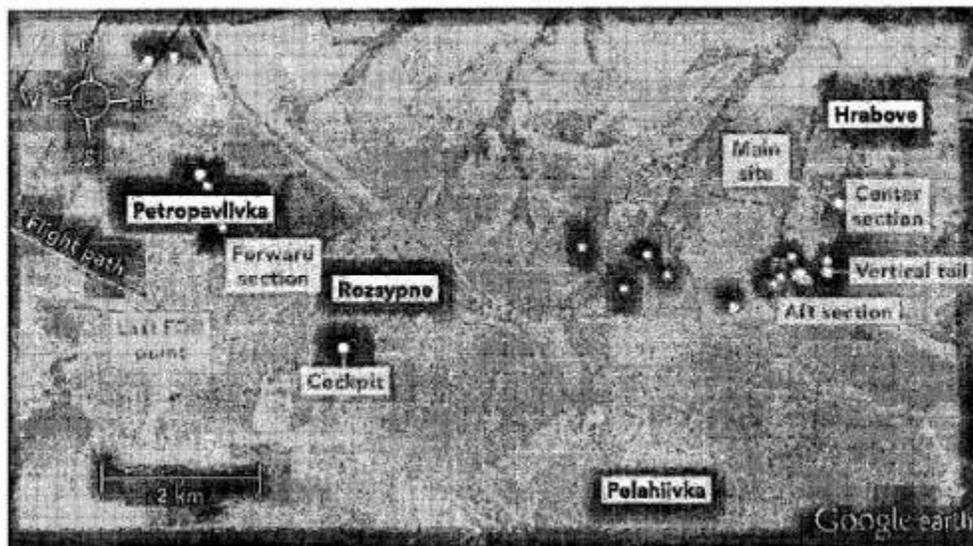
Figure 6

**Dernière position de l'avion en vol enregistrée par le FDR.
Les débris sont répartis selon les parties de l'appareil.**

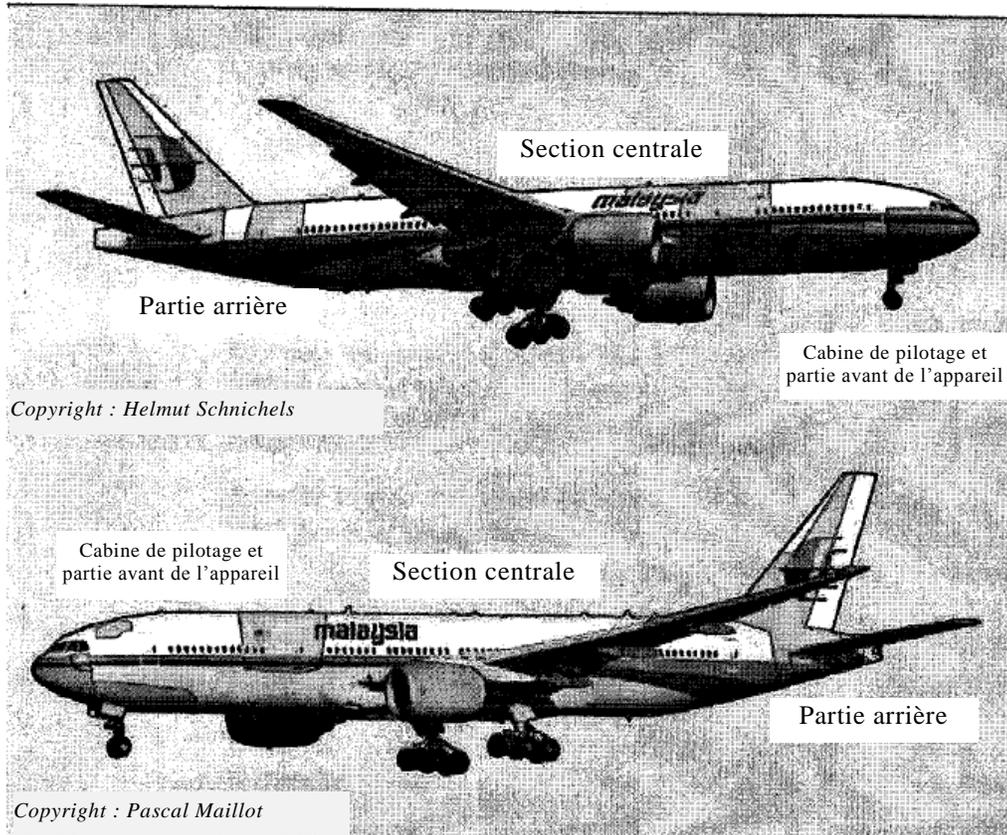
Figure 7
**Identification des débris retrouvés (lignes noires, en orange)
 et de leur provenance dans l'appareil**

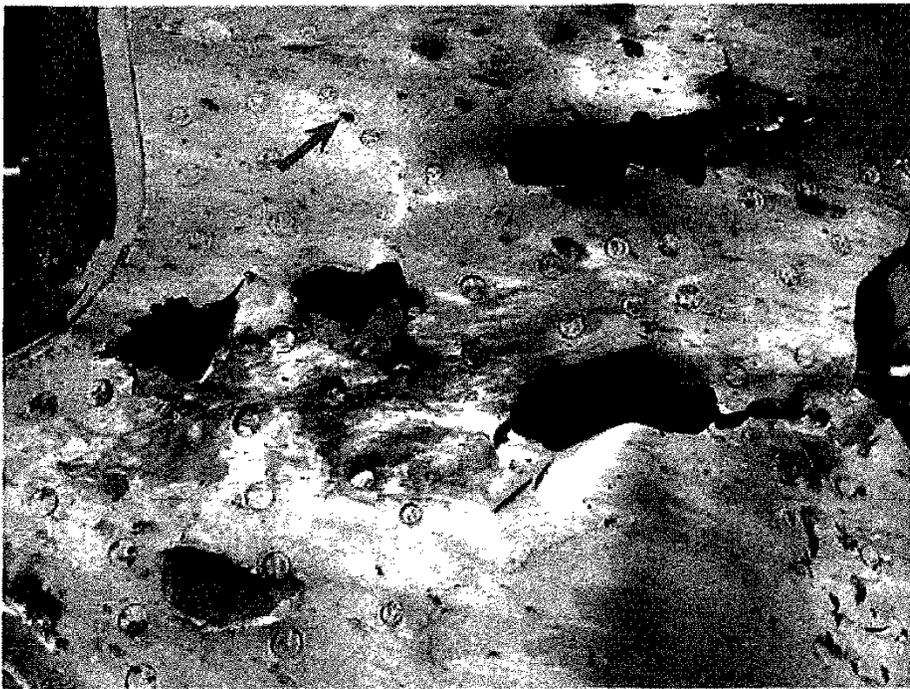
Au vu des photographies, certains débris présentaient plusieurs trous ou entailles, par exemple un morceau de la carlingue qui provenait de la cabine de pilotage, en dessous de la fenêtre gauche (fig. 8) et qui a été retrouvé dans le ville de Petropavlivka.

Figure 8
Morceau de l'avant de la carlingue provenant de la cabine de pilotage, en dessous de la fenêtre gauche et présentant plusieurs petits trous et entailles (voir ci-dessus); agrandissement de la partie située en haut à droite de ce morceau de carlingue (dessous) présentant des marques de perforation et des déchirures (indiquées par des flèches orange et rouge)

S'il faut noter que l'équipe d'enquête n'a pas eu la possibilité pour l'instant de récupérer ces éléments pour procéder à un examen de criminalistique, les photographies des débris permettent d'observer, autour des perforations, des déformations qui suggèrent que l'appareil a été perforé par des objets à haute énergie. Au vu des caractéristiques présentées par ces déformations, ces objets provenaient probablement de l'extérieur du fuselage.

Les caractéristiques des dégâts observés sur la partie avant du fuselage et dans la cabine de pilotage correspondent aux dégâts qu'auraient pu causer un grand nombre d'objets à haute énergie qui auraient pénétré dans l'avion depuis l'extérieur.

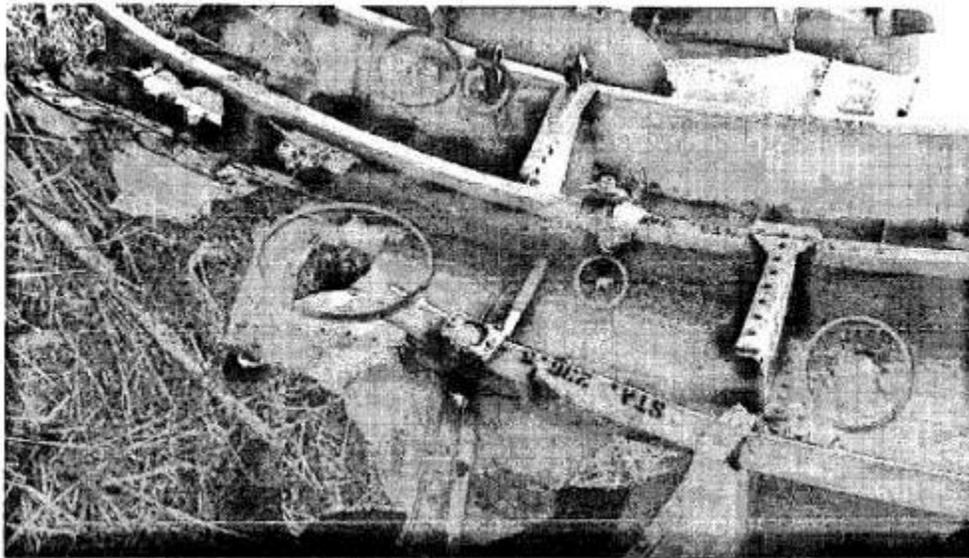
Figure 9

À environ 1,7 kilomètre au nord du lieu où cette partie de la cabine de pilotage a été retrouvée, on a pu récupérer une partie du plafond de la cabine de pilotage qui, lui aussi, présentait des signes de perforation de l'extérieur (voir fig. 9).

Morceau du plafond de la cabine de pilotage portant des marques de pénétration d'objets extérieurs

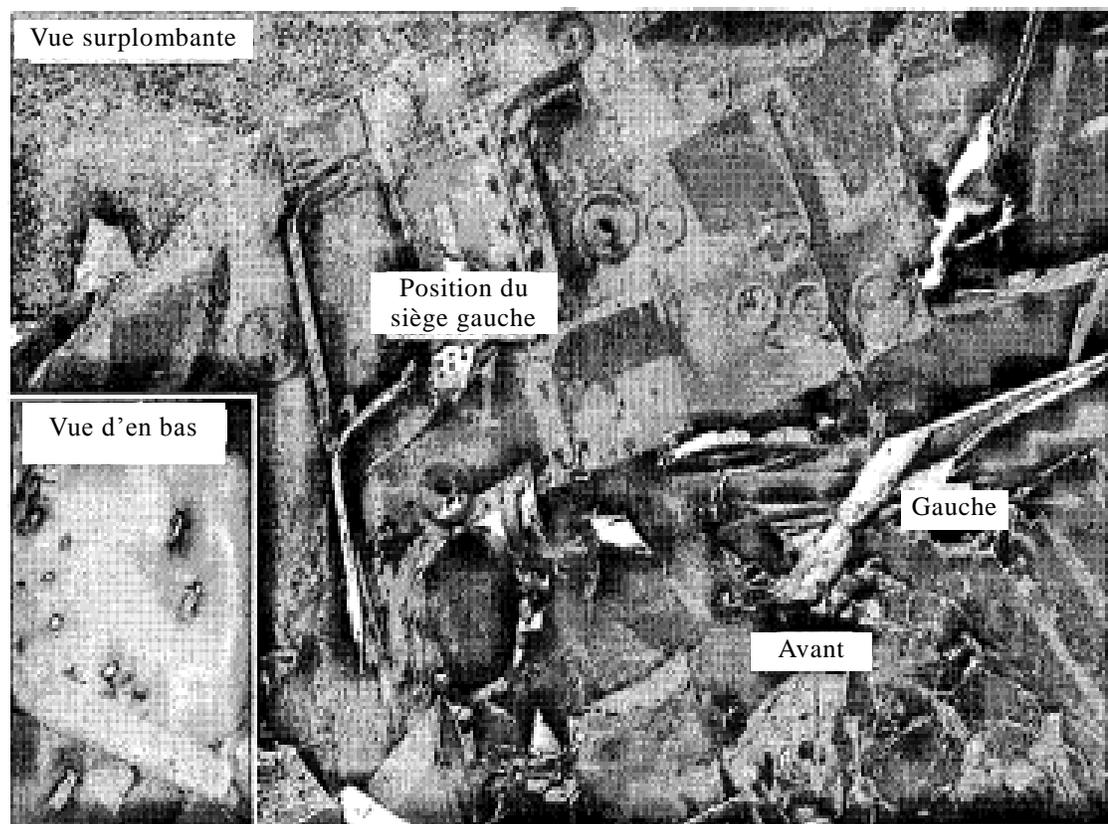
Au vu des perforations repérées sur les images du plancher du poste de pilotage, la pénétration de petits objets a eu lieu au-dessus de ce plancher (fig. 10),

Figure 10
Plancher du poste de pilotage présentant des perforations (cercles rouges)
causées d'en haut

Un examen approfondi des dégâts structurels est en cours. Un examen de criminalistique sera effectué si les débris peuvent être récupérés.

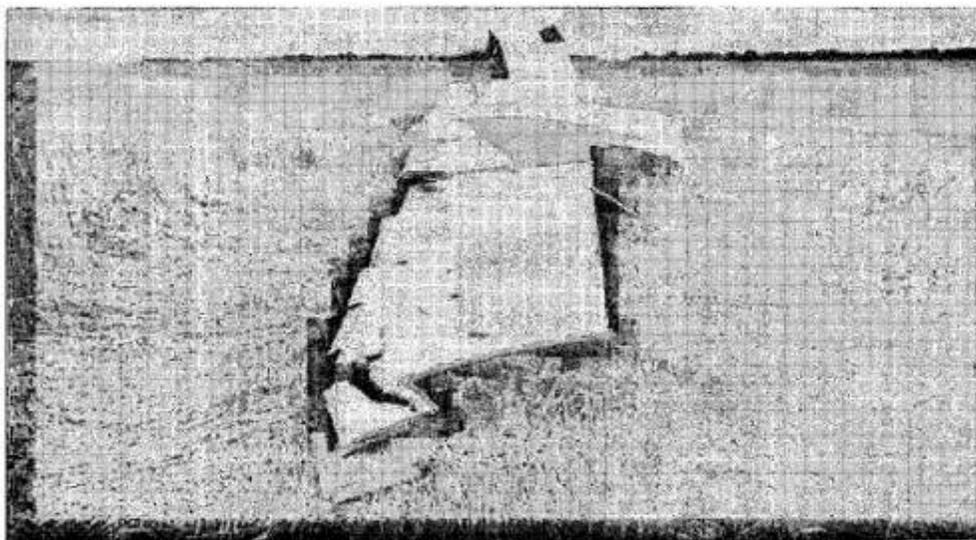
Figure 12
Empennage vertical

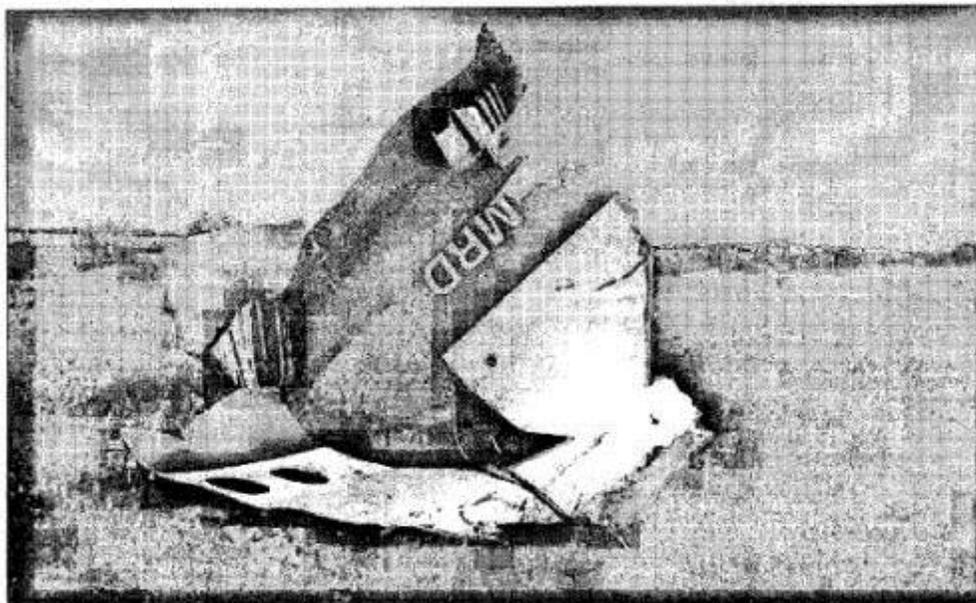
On a retrouvé un morceau de revêtement de l'arrière du fuselage provenant du côté droit de l'appareil (fig. 13) à 330 mètres à l'ouest de l'empennage vertical, avec la pointe de l'aile gauche et le côté droit de l'empennage horizontal. Le côté gauche de l'empennage horizontal a été retrouvé 330 mètres plus loin à l'ouest.

Figure 13
Revêtement du fuselage arrière, côté droit, avec une partie du numéro d'enregistrement

Le fait que les débris aient été retrouvés sur une vaste superficie est le signe que l'avion a explosé en vol. Ce sont des morceaux de l'avant de l'avion qui ont été retrouvés le plus près de la dernière position enregistrée par le FDR, ce qui est le signe qu'ils ont été les premiers à se détacher de l'aéronef. La partie centrale et l'arrière de l'avion ont été trouvés beaucoup plus loin à l'est, ce qui permet de penser que ces morceaux ont poursuivi leur chute avant de se briser au sol.
