## 涉及 2014 年 7 月 17 日马来西亚航空公司 MH17 航班波音 777-200 在乌克兰赫拉波夫耶坠毁的初步报告

2014 年 9 月，海牙

事故编号:	LV2014080
航空器类型和登记号:	波音 777-2H6ER, 9M-MRD
引擎数目和类型:	2 台罗尔斯罗伊斯瑞达 892B
地点:	乌克兰赫拉波夫耶附近
日期和时间(协调世界时):	2014 年 7 月 17 日 13 时 20 分
航班类型:	定期客运航班
机上人员:	机组人员 15 名(4 名飞行人员, 11 名乘务人员); 乘客 283 名
伤害:	机组人员 15 名(致命); 乘客 283 名(致命)
损害性质:	航空器被毁

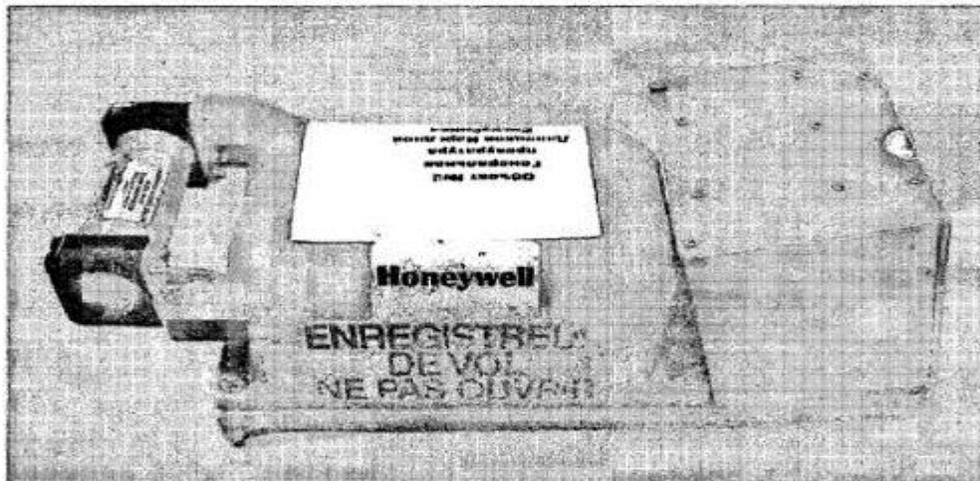
图 4：驾驶舱语音记录器(来源：乌航空事故调查局)

驾驶舱语音记录器(图 4)外壳受损, 尽管无法辨识铭牌上的型号和序列号, 但在底盘下方发现序列号为 1366 的印记, 与马来西亚航空公司提供的序列号相

吻合。驾驶舱语音记录器的外部损坏情况符合撞击损坏结果，内部储存模块完好无损。该记录器的记录容量为 30 分钟。

成功下载了整个 30 分钟的语音记录，其中载有该航班的有效数据。

驾驶舱语音记录器的回放结果符合空中交通管制与这架航空器的通讯情况(见空中交通管制文字记录)。记录还包括机组人员对话，其中没有迹象表明航班出现任何异常现象。驾驶舱语音记录器的语音记录突然结束。驾驶舱语音记录器的回放没有发现关于航空器系统故障的任何声响警告或警示。更详细的分析工作正在进行之中。

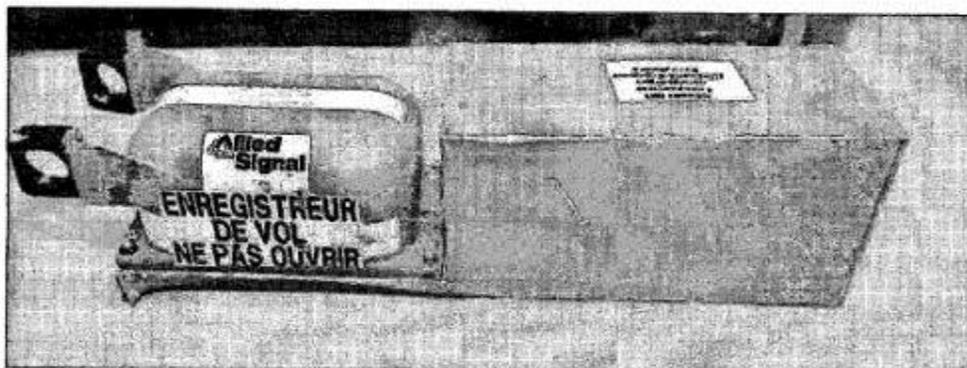
图 5：飞行数据记录器(来源：乌航空事故调查局)

飞行数据记录器(图 5)外壳上的标签显示此航空器的联合信号型号代码为 980-4700-003，序列号为 2196。这些细节符合马来西亚航空公司提供的详细资料。记录器受损，但内部储存模块完好无损。飞行数据记录器的外部损坏符合撞击损坏结果。成功下载了飞行数据记录器所记录的 25 个小时的运行数据，其中载有事故航班的有效数据。

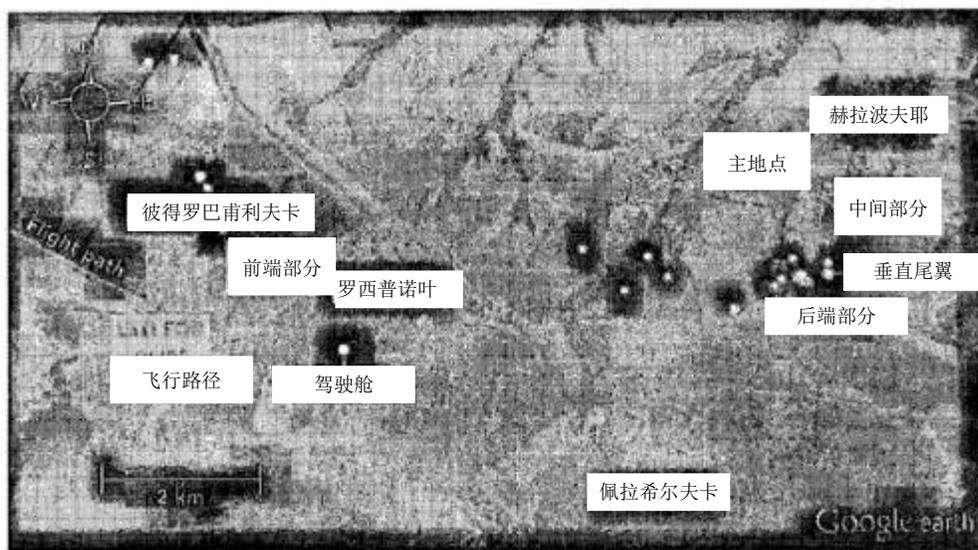
根据现场照片和卫星图像的确认，该航空器残骸散落在长约 10 公里、宽约 5 公里的区域(图 6)，包括许多大大小小的残片。机身残片、货物和行李散落在残骸地点各处。还有其他许多未确认碎片未在图中显示。为便于参照，残骸地点被分为图 6 所示的若干部分。这些部分与图 7 所示的航空器部位相符。

图 6: 飞行数据记录器显示的该航空器飞行中的最后地点。残骸分布根据航空器部位分组(来源: 谷歌世界地图, 荷兰安全委员会残骸资料)

航空器残片分布在一个广阔区域, 这表明该航空器是在空中解体。在最靠近飞行数据记录器最后记录地点的区域发现了航空器的前部构件, 这表明这些部件首先从航空器上脱落。飞机的中间和后端构件散落在更东边的区域, 这表明这些构件在航空器解体前继续沿向下和向前轨迹运行。

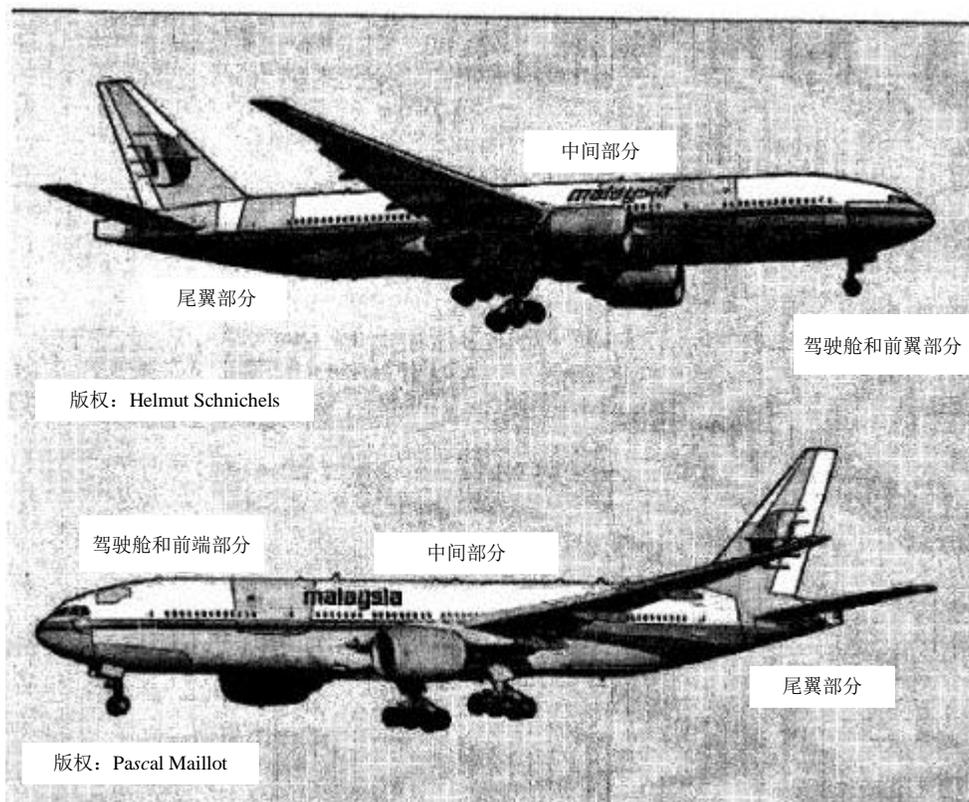
图 7: 发现的残骸识别(黑色线条, 橙色部位), 及其在航空器上的原来部位

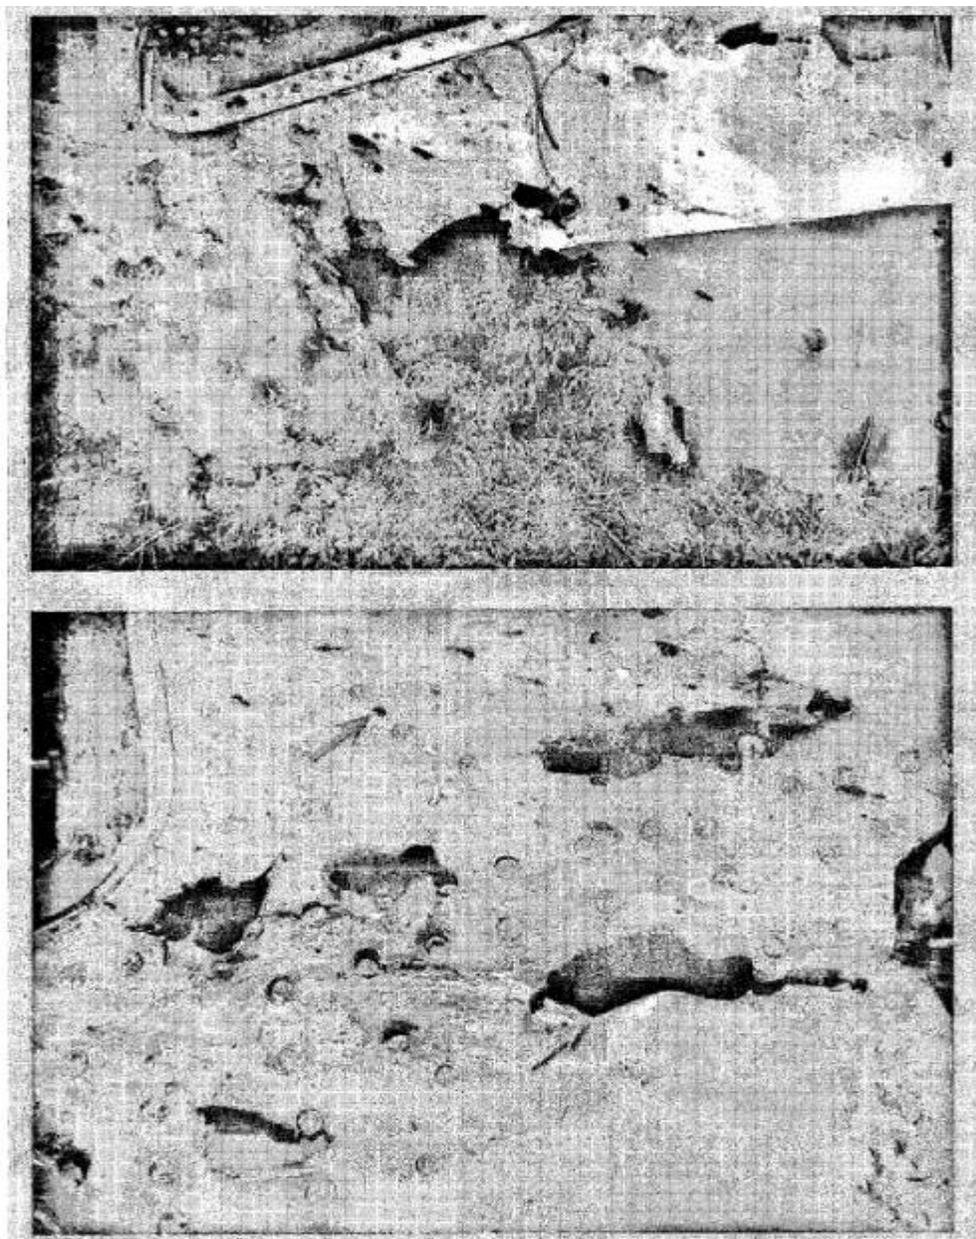
一些残骸照片显示，某些残片上有多个破洞和凹槽。在彼得罗巴甫利夫卡镇发现的驾驶舱左侧窗户下的一片外壳(图 8)就是有上述损坏的一个残骸样本。

图 8：驾驶舱左侧窗户下的前端机身外壳上有无数小孔和凹槽(上图)；这片机壳右上角的放大影像(下图)显示有穿透孔(橙色箭头)和麻点(红色箭头)(来源：马来西亚民航局和澳大利亚联邦警察)

注意到调查小组尚未有机会寻回上述部件进行法证检查，但残骸照片显示，孔洞周边材料的变形符合被高能物体穿透所造成的情形。穿透孔周边材料变形特点似乎表明上述物体来自机身外部。

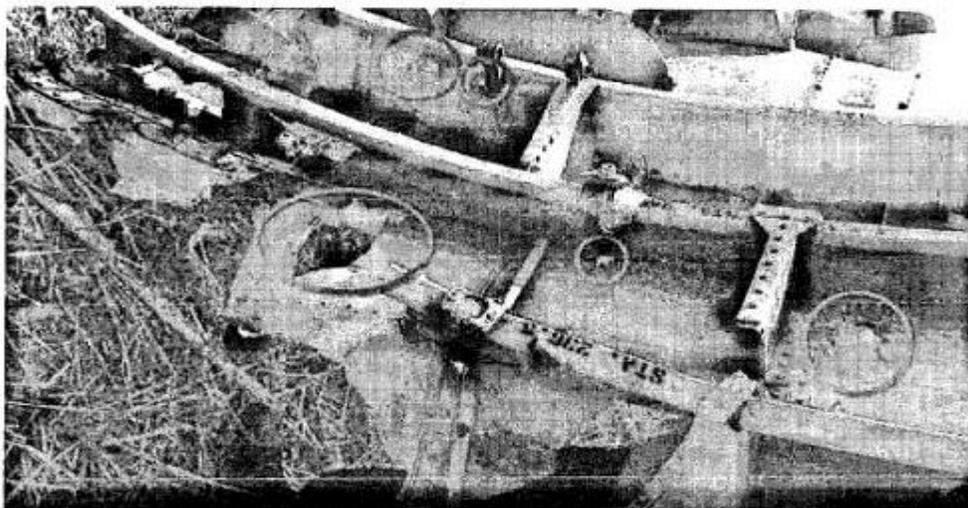
在发现驾驶舱窗户构件位置以北约 1.7 公里处，发现了驾驶舱顶部的一部分，也显示从外部穿透形成的孔洞(图 9)。

图 9：驾驶舱顶部内侧一部分，显示物体从外部穿透进入(来源：马民航局)

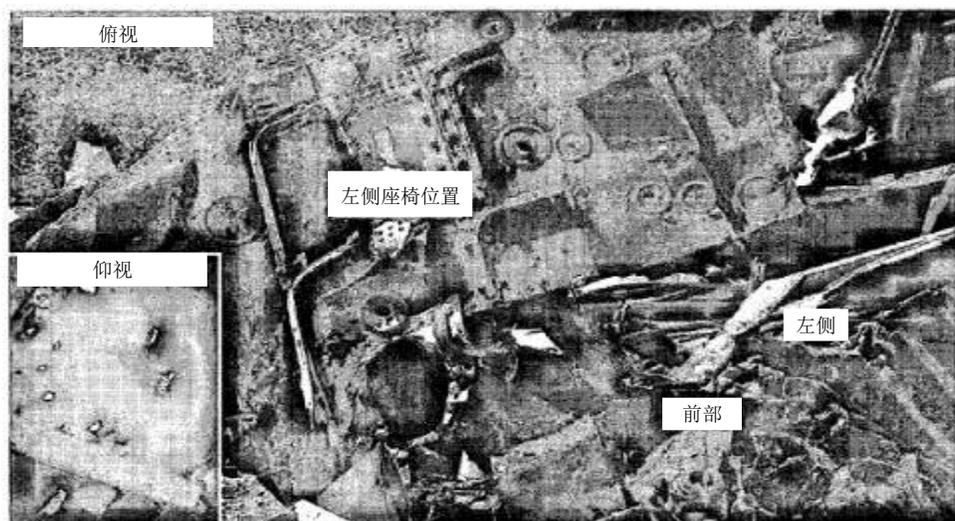
驾驶舱地板图像中确认的穿透孔洞显示，小型物件从驾驶舱地板上方向穿透进入(图 10)。

图 10：驾驶舱地板图像中的部分地板显示造成孔洞(红色圆圈)的物体来自地板上方。(来源：乌航空事故调查局)

航空器机身前部和驾驶舱部位损坏状况符合大量高能物体从外部穿透造成的预期情形。

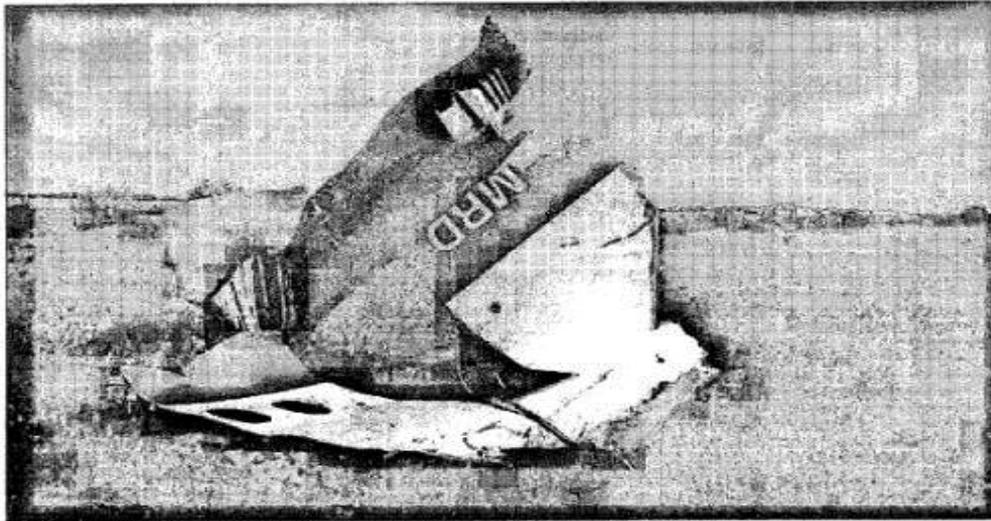
右侧机身后部外壳的一部分(图 13)位于垂直尾翼以西 330 米处，此处还发现了左翼翼尖和右侧稳定翼。继续往西 330 米发现了左侧稳定翼。

图 13: 机身后部外壳, 右侧印有该航空器的部分注册号(来源: 乌航空事故调查局)
