**Письмо Постоянного представителя Йемена  
при Организации Объединенных Наций  
от 14 января 2021 года на имя Председателя  
Совета Безопасности**

**Аналитическая записка о результатах расследования,  
проведенного Министерством внутренних дел Йемена и его  
вспомогательными группами в связи с террористическим  
нападением и покушением на убийство премьер-министра  
и членов йеменского правительства в международном  
аэропорту Адена 30 декабря 2020 года.**

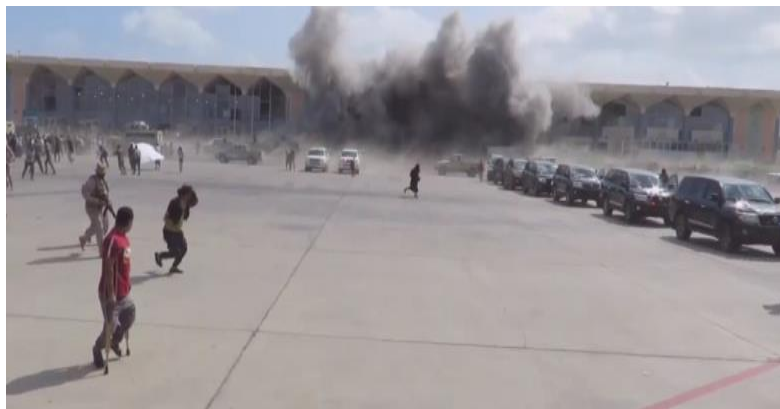
**Фотография 1**

- В 13 ч 24 мин 34 сек взорвалась первая ракета, которая попала в VIP-зал (координаты 7852N, 38 P 503968) (см. фотографию 1);
- Ракета пробила бетонную стену и взорвалась на первом этаже зала, образовав дугообразное отверстие диаметром 2 метра. Оно наглядно показывает траекторию движения ракеты от точки входа до точки взрыва на полу зала (см. фотографии 2, 3, 4 и 5).
- В результате взрыва залу были причинены серьезные повреждения (см. фотографии 6 и 7).

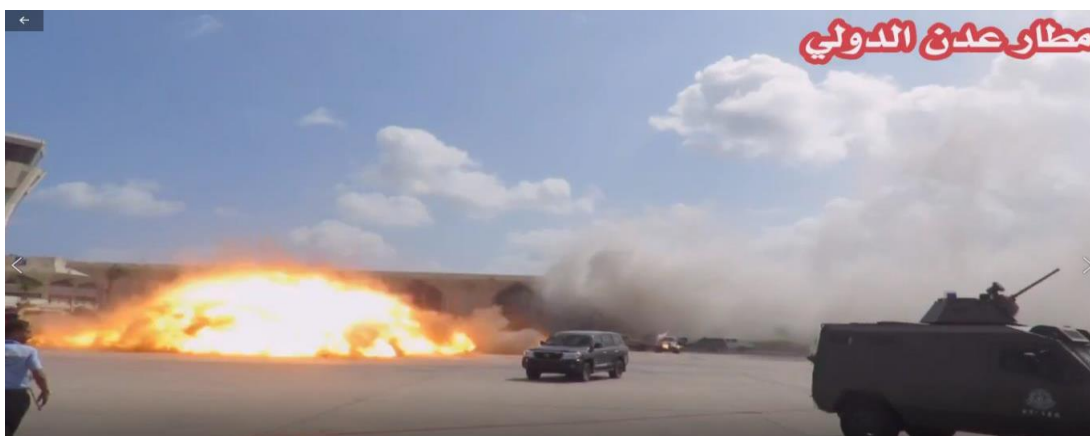
**Фотография 9**

- В 13 ч 25 мин 09 сек взорвалась вторая ракета, которая была нацелена на взлетно-посадочную полосу № 1. Именно на ней планировалось приземление самолета, но из-за массового скопления встречающих он был перенаправлен на взлетно-посадочную полосу № 2, расположенную вблизи огибающего зал тротуара (см. фотографию 9);
- Место приземления второй ракеты находится примерно в 30 метрах от места приземления первой ракеты и примерно в 50 метрах от места, где остановился самолет.
- В результате взрыва ракеты образовалась воронка примерно 3 метра в ширину и 1,3 метра в глубину (см. фотографию 10).

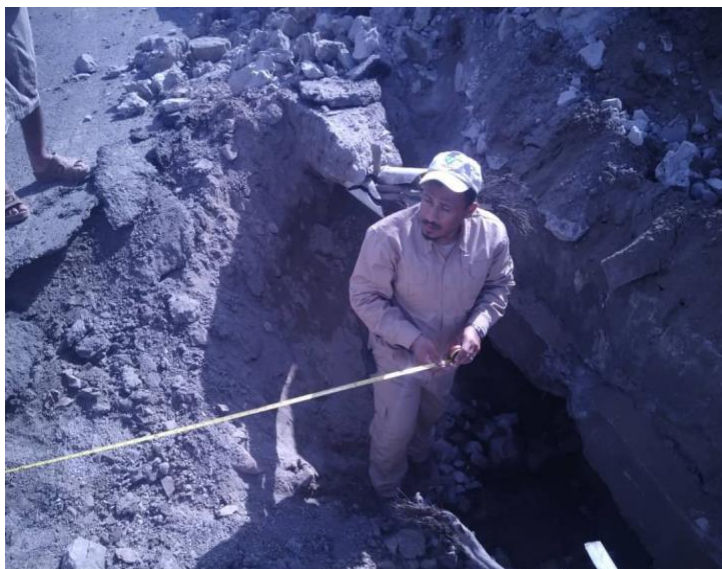
**Фотография 11**

- Предполагается, что была выпущена высокоскоростная ракета. Судя по воронке, она приземлилась под углом, который указывает на угол падения. Место и угол падения соответствуют направлению и углу взрыва (см. фотографию 11).
- Расположенная у тротуара толстая бетонная стена смягчила силу удара, уменьшив масштаб повреждений в аэропорту.
- В боеголовке содержалась зажигательная смесь, на что указывают фотографии, масштаб воспламенения и оставшиеся на месте взрыва обгоревшие обломки.

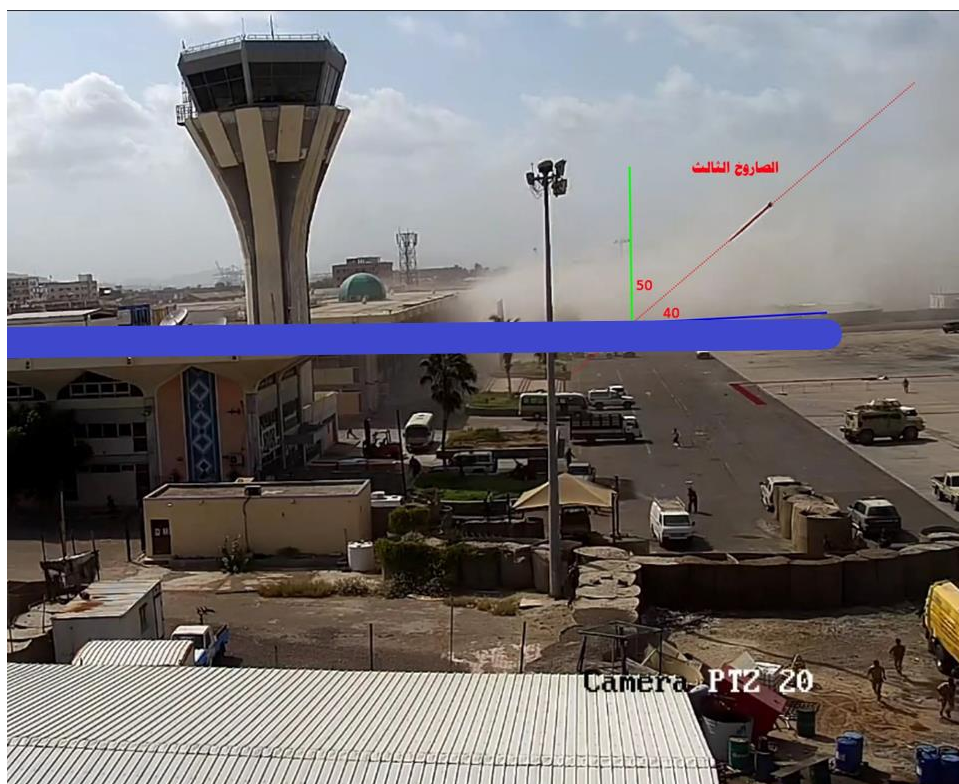
Фотография 12

- В 13 ч 25 мин 33 сек взорвалась третья ракета, которая приземлилась примерно в 15 метрах от места взрыва первой ракеты и примерно в 50 метрах от места, где остановился самолет (см. фотографию 12).
- Диаметр воронки был меньше, чем в случае двух других ракет, и составлял примерно 75 сантиметров; глубина воронки составляла 35 сантиметров (см. фотографию 13).
- Третья ракета по своему разрывному заряду отличалась от первой и второй ракет, а обломки, обнаруженные вблизи места поражения, также имели другие характеристики.

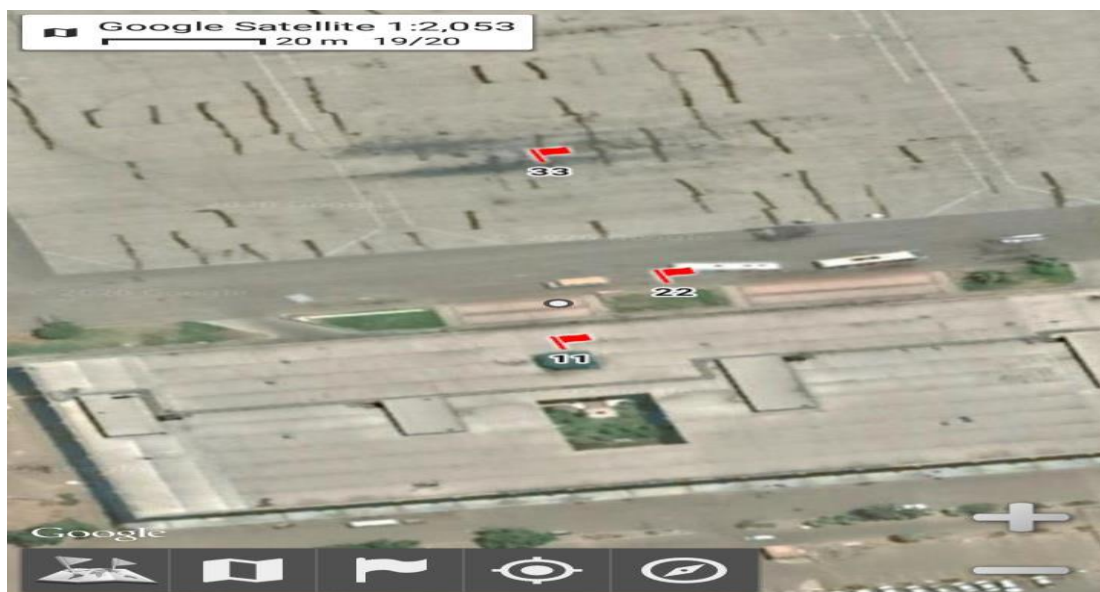
**Фотография 14 — Места взрыва ракет в сравнении**

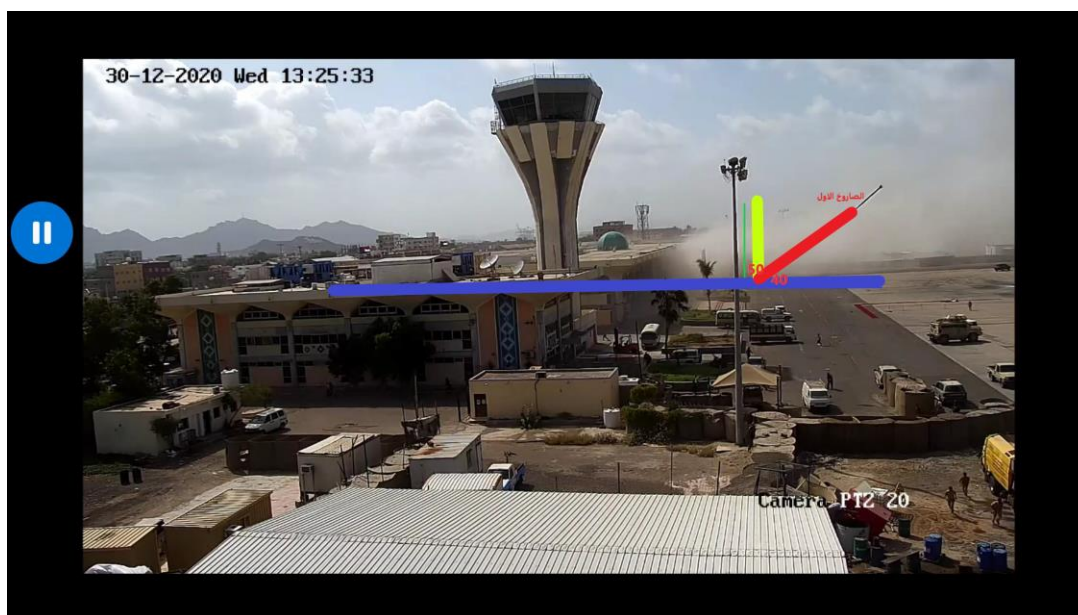
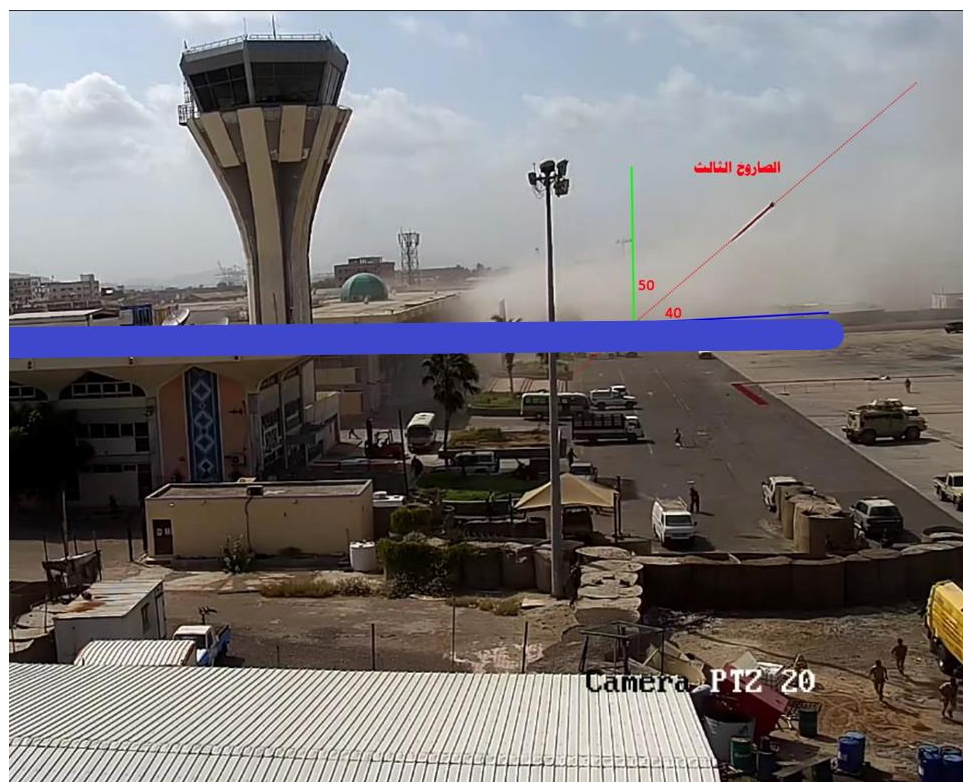
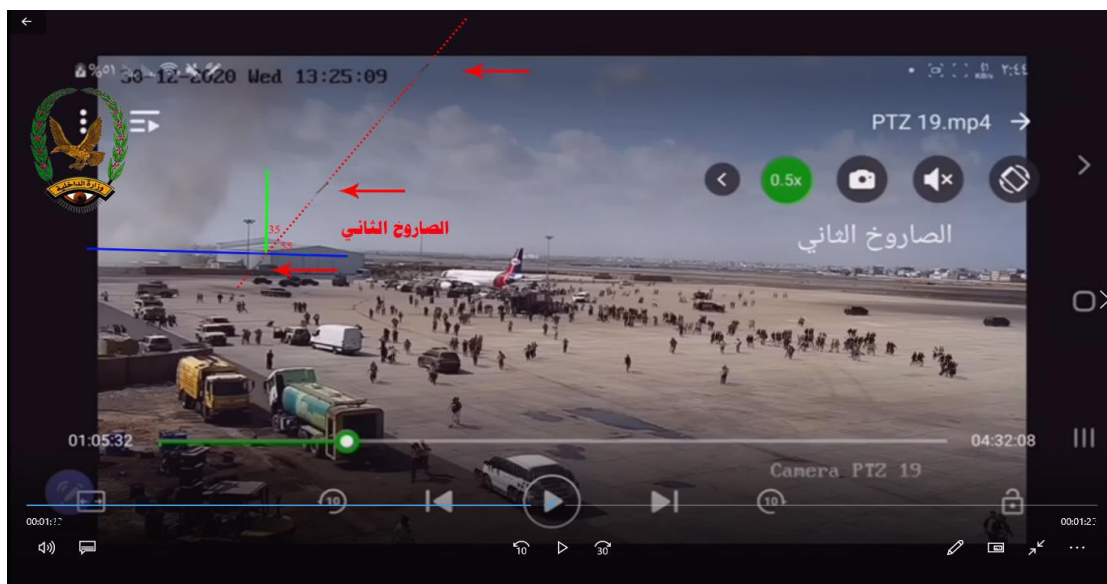
Фотография 15

- Первая и третья ракеты приземлились параллельно и под одним и тем же углом. Места их взрыва находились примерно в 15 метрах друг от друга, а углы их приземления составили 40 и 50 градусов. Вторая ракета следовала по траектории, которая проходила вблизи от мест приземления первой и третьей ракет; угол траектории ее движения составлял 35 градусов, а угол приземления 55 градусов (см. фотографии 15, 16 и 17).
- Три ракеты двигались с севера с незначительным отклонением в сторону запада.
