S/17659
29 November 1985
ARABIC
ORIGINAL : ENGLISH

تقرير الأمين العام المقدم عملاً بالفقرة ٥ من
قرار مجلس الأمن ٥٧٣ (١٩٨٥)

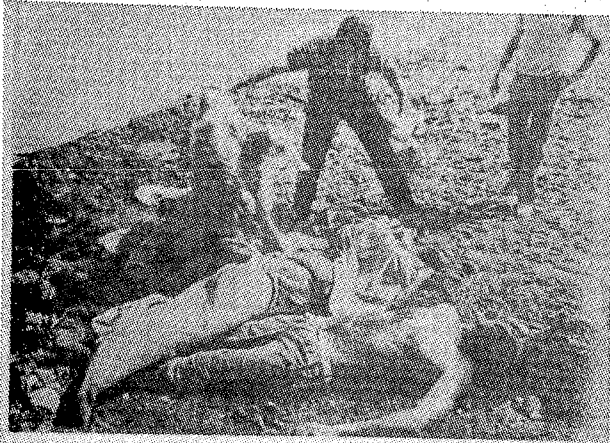
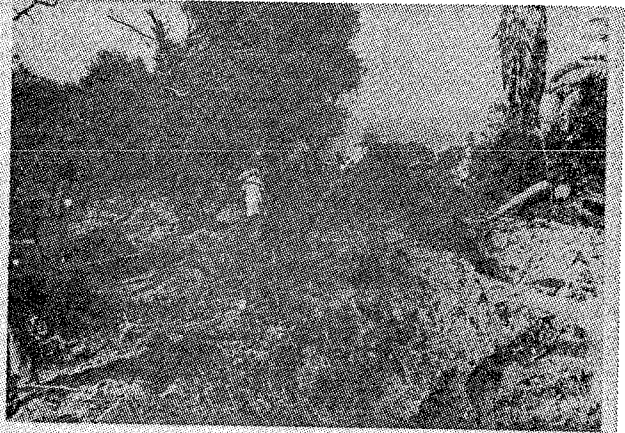
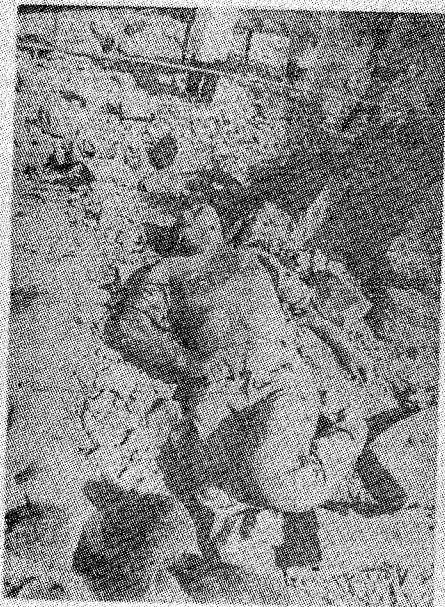
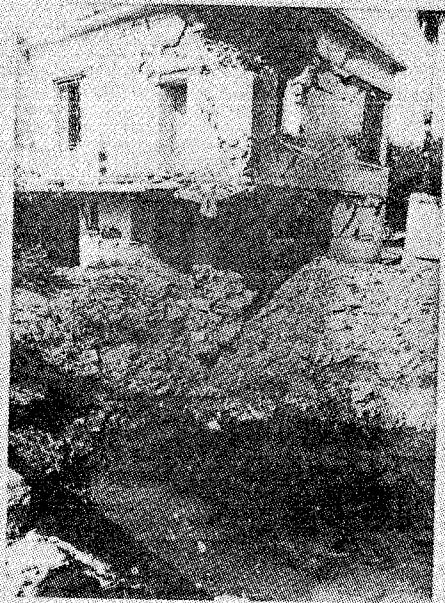
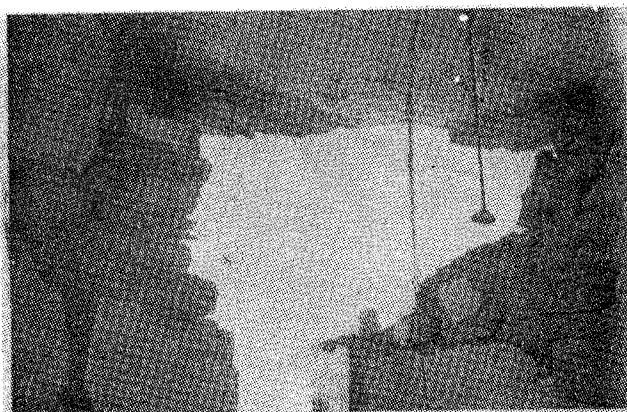
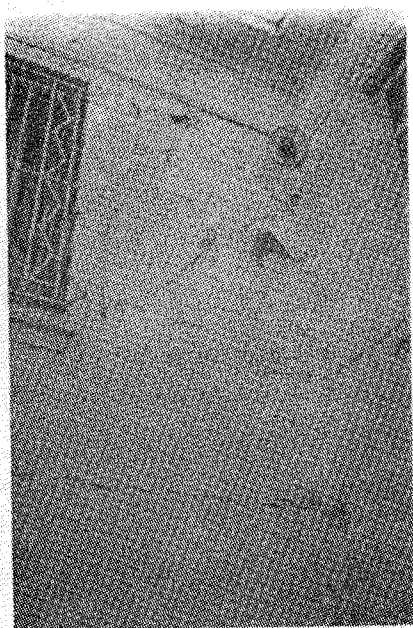
VILLAS FAMILLE AZAIEZ

Quant à la villa d'ossature porteuse mixte maçonnerie et béton armé, elle accuse une superficie de l'ordre de 400 m2. Une des bombes larguées est tombée tout juste dans le jardin de cette villa (à 4 m de l'aile endommagée) au Nord Ouest de celle-ci et plus particulièrement proche de la partie la plus noble. Cette bombe en sus de celle qui est tombée sur la villa voisine a provoqué des ondes de choc d'intensité élevée qui ont mis en vibration les fondations, la structure et l'ensemble de la villa provoquant de désordres internes au niveau des fondations et des structures et des désordres externes manifestés par un ensemble de fissurations constatées (voir photo)

Il est signalé que les fondations actuellement lézardées avec des ouvertures des lèvres larges de 2 à 3 cm ainsi que les chaînages bas (voir photo) ne peuvent être repris et nécessitent soit des reprises en sous oeuvres importantes et coûteuses, mais avec toujours la probabilité de provoquer des affaissements différentiels (dû essentiellement à des contraintes internes comme expliqués ci-dessus) soient démolis et reconstruits avec les locaux basés sur ces fondations en évitant par conséquent toute reprise de fissures dans les murs et cloisons et faïence de revêtement (voir photo)

Les murs de l'extérieur comportent des craquelures d'épaisseur atteignant les 3 cm (voir photo) et des fissures sur l'enduit à la tyrolienne d'épaisseurs variables mais atteignant aussi les 2 cm environ (voir photo). Les descentes d'eau pluviale ont été brisées (voir photo).

Les cloisons ont été fissurées et désolidarisées du plancher haut. Les murs en maçonnerie de moellons ont été démolis par la déflagration et la projection de bloc de maçonnerie provenant de la clôture (voir photo).

Compte tenu de tout ce qui précède décrit sommairement et explicité par une couverture photographique ci-jointe et notamment les désordres dans les fondations, les chaînages désolidarisés des murs porteurs en maçonnerie, nous jugeons que ces locaux sont appelés à être démolis et reconstruits en sus de la clôture, des allées piétonnes et des réparations des dépendances. Nous estimons que la partie Nord Ouest de cette belle villa chauffée qui consiste en cinq locaux avec leurs sanitaires et escaliers et qui accuse une superficie de 90 m², doit être reconstruite.

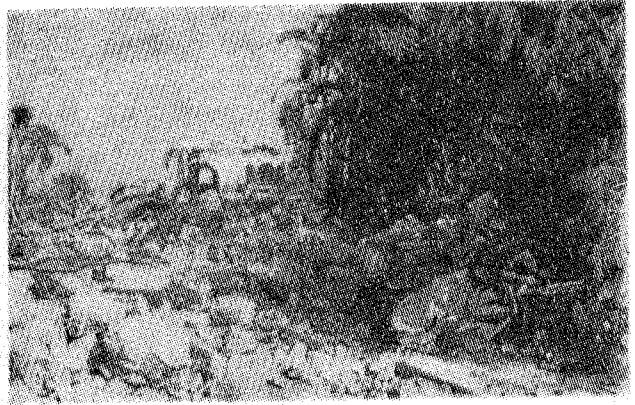
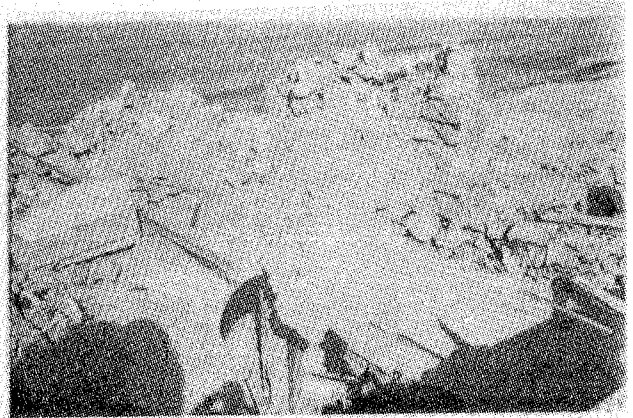
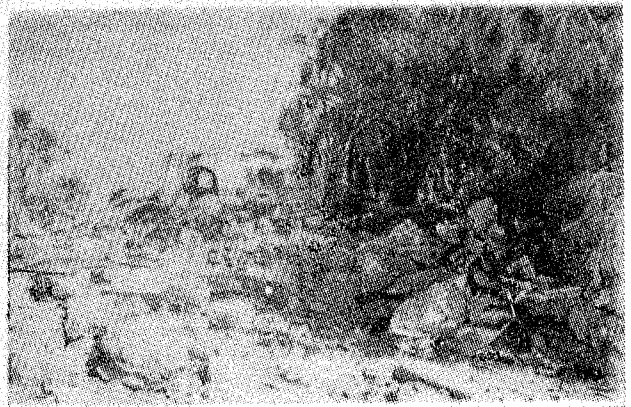
VILLAS DOCTEUR HECHEMI AYARI

Il s'agit d'une villa dont la quasi totalité du terrain qui accuse une superficie de l'ordre de 500 m² et de titre foncier 82175 partie est construite. Composée de 5 grandes pièces et à un seul niveau, cette bâtisse dont l'ossature porteuse est en béton armé présente des désordres graves : une multitude de fissurations sur la structure porteuse, dans les murs de remplissage (voir photo) dans le plancher, au niveau bas et haut des fenêtres au droit des zones critiques lesquelles ont créé par ailleurs des fissures tout le long des murs, au droit des acrotères en dessous des tuiles. C'est une construction ébranlée, présentant un danger à l'état actuel des choses, nécessite une démolition partielle, une consolidation d'une partie des planchers, une partie des murs extérieurs, la clôture (voir photo), la menuiserie intérieure et celle du garage.

Un chateau d'eau avec son support présentent de larges fissures et nécessitent des reprises en sous oeuvre (voir photo).

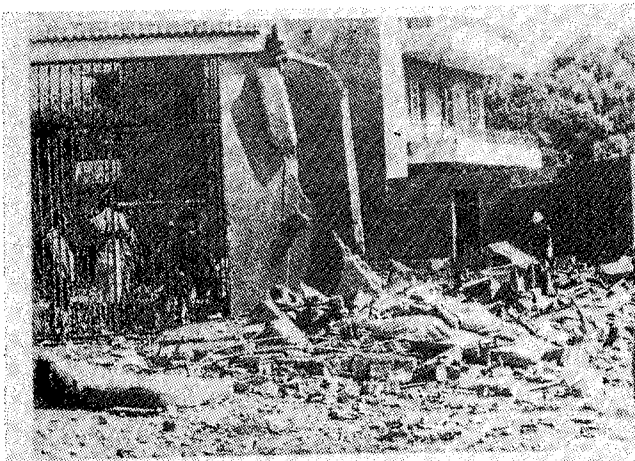
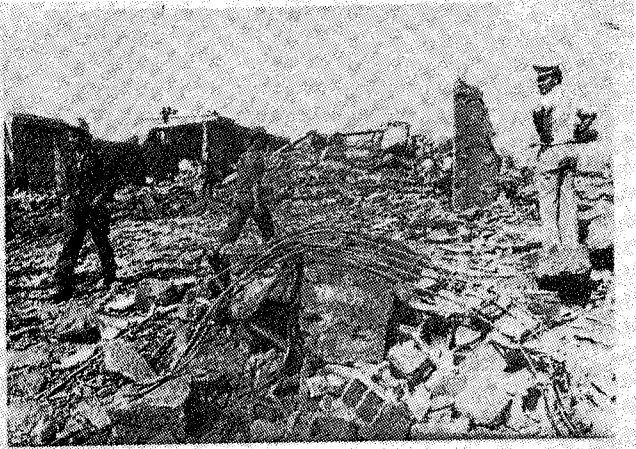
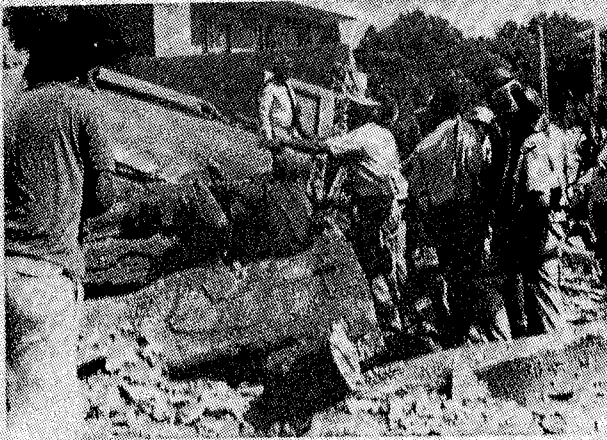
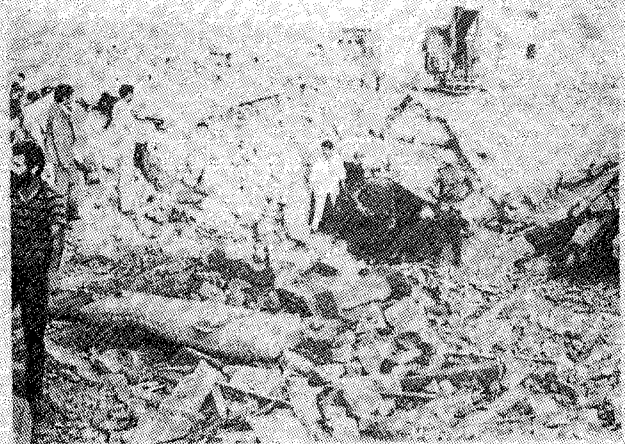
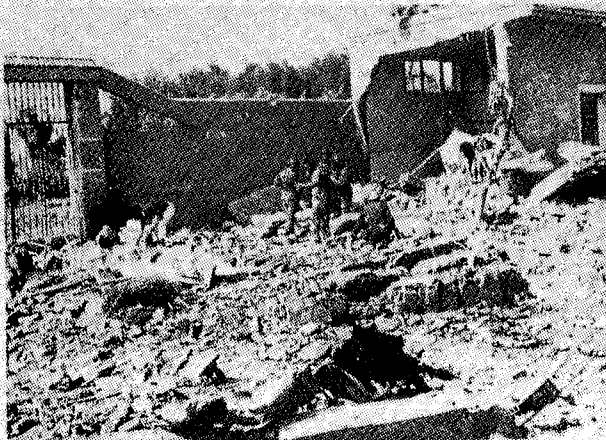
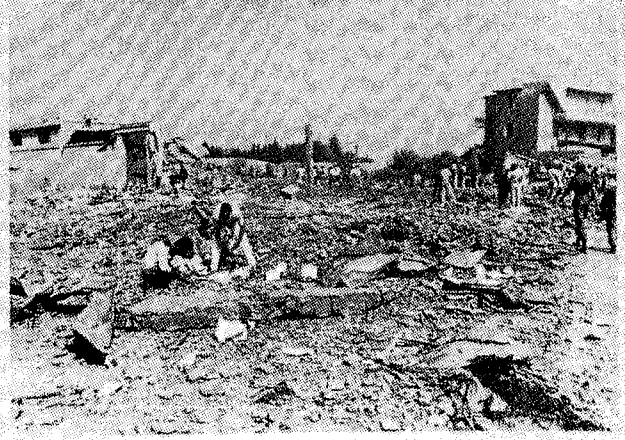
IMMEUBLE HADJ SAID SABTA

Ce bloc situé à proximité des 3 autres blocs décrits ci-dessus a été ébranlé par les déflagrations des bombes larguées, fissuré partiellement ; les murs perforés par les jets de pierres projetées, les vitres complètement brisées et une menuiserie en partie endommagée et désolidarisée des couvertures de certains auvents complètement es-souflés.

Le degré des dommages subis par cet immeuble a été estimé compte tenu des dégâts constatés à 40 % sans en avoir tenu compte de tout dégat ou désordre caché.

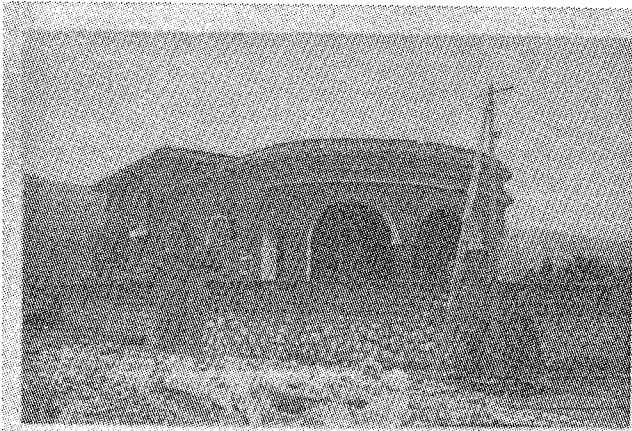
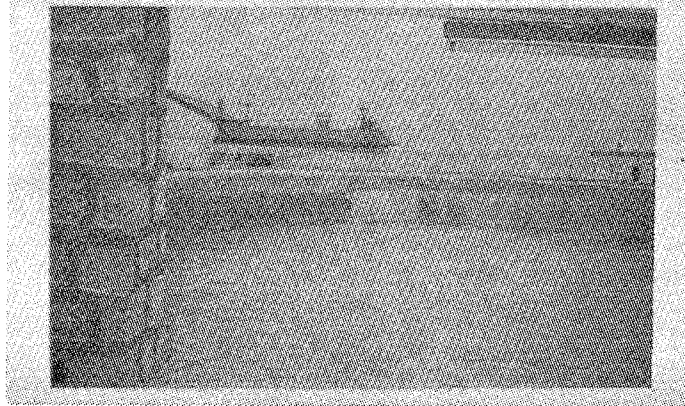
VILLA M' AMOR AOUINTI

Le souffle de la bombe larguée sur la villa de Mr El Ouafi a ébranlé la villa de Mr Aouinti et perforé toute la façade Sud où est tombée la bombe en causant la démolition de la clôture dans son intégralité (voir photo) et en créant des fissurations et faisant voler en éclats la menuiserie et la vitrerie provoquant le décollement de la faïence. Les allées et trottoirs de protection ont été démolis. La fosse septique est mise hors d'usage.

- Enduit de la façade Sud (20 x 7) 10 =	1 400 D
- Réparation des fissures intérieures estimées à	2 000 D
- Réparation menuiserie avec vitrerie 50 x 40	2 000 D
- Construction du mur de clôture 25 x 60	1 500 D
- Réparation de la forme de pente 160 x 10	1 600 D
- Peinture 350 x 5	1 750 D
- Aménagement jardin forfait	1 500 D
<hr/>	
Soit au total	11 750 D
Arrondi à	12 000 D
<hr/>	
Frais d'occupation ou de location 18 x 1 000 D =	18 000 D
