**NACIONES UNIDAS
CONSEJO
DE SEGURIDAD**

S/17659
29 noviembre 1985
ESPAÑOL
ORIGINAL: INGLÉS

**INFORME PRESENTADO POR EL SECRETARIO GENERAL DE CONFORMIDAD CON EL
PARRAFO 5 DE LA RESOLUCION 573 (1985) DEL CONSEJO DE SEGURIDAD**

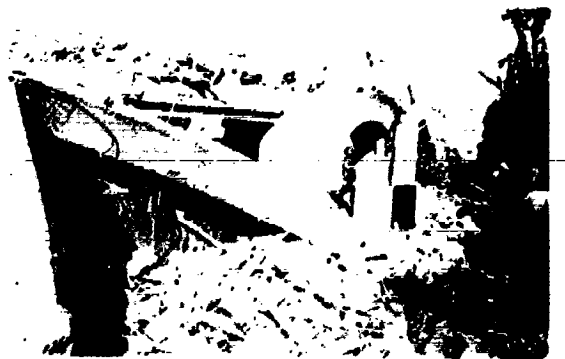
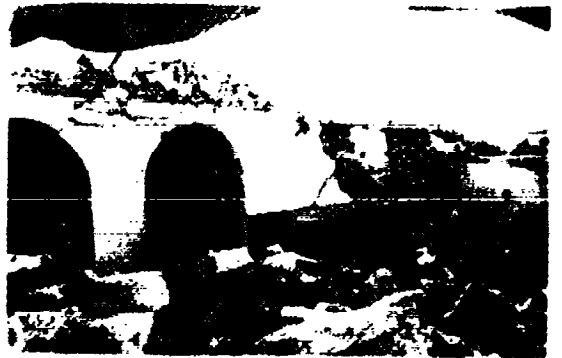
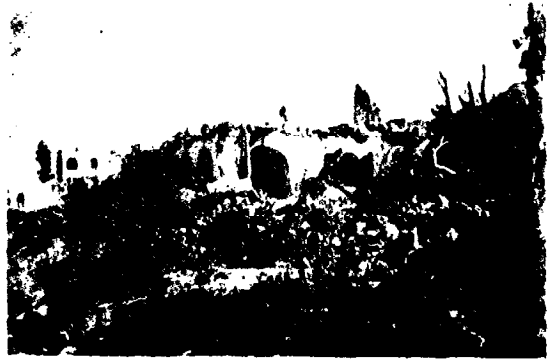
VILLAS DOCTEUR HECHEMI AYARI

Quant à la villa d'ossature porteuse mixte maçonnerie et béton armé, elle accuse une superficie de l'ordre de 400 m². Une des bombes larguées est tombée tout juste dans le jardin de cette villa (à 4 m de l'aile endommagée) au Nord Ouest de celle-ci et plus particulièrement proche de la partie la plus noble. Cette bombe en sus de celle qui est tombée sur la villa voisine a provoqué des ondes de choc d'intensité élevée qui ont mis en vibration les fondations, la structure et l'ensemble de la villa provoquant de désordres internes au niveau des fondations et des structures et des désordres externes manifestés par un ensemble de fissurations constatées (voir photo)

Il est signalé que les fondations actuellement lézardées avec des ouvertures des lèvres larges de 2 à 3 cm ainsi que les chainages bas (voir photo) ne peuvent être repris et nécessitent soit des reprises en sous oeuvres importantes et coûteuses, mais avec toujours la probabilité de provoquer des affaissements différentiels (dû essentiellement à des contraintes internes comme expliqués ci-dessus) soient démolis et reconstruits avec les locaux basés sur ces fondations en évitant par conséquent toute reprise de fissures dans les murs et cloisons et faïence de revêtement (voir photo)

Les murs de l'extérieur comportent des craquelures d'épaisseur atteignant les 3 cm (voir photo) et des fissures sur l'enduit à la tyrolienne d'épaisseurs variables mais atteignant aussi les 2 cm environ (voir photo). Les descentes d'eau pluviale ont été brisées (voir photo).

Les cloisons ont été fissurées et désolidarisées du plancher haut. Les murs en maçonnerie de moellons ont été démolis par la déflagration et la projection de bloc de maçonnerie provenant de la clôture (voir photo).

Compte tenu de tout ce qui précède décrit sommairement et explicité par une couverture photographique ci-jointe et notamment les désordres dans les fondations, les chaînages désolidarisés des murs porteurs en maçonnerie, nous jugeons que ces locaux sont appelés à être démolis et reconstruits en sus de la clôture, des allées piétonnes et des réparations des dépendances. Nous estimons que la partie Nord Ouest de cette belle villa chauffée qui consiste en cinq locaux avec leurs sanitaires et escaliers et qui accuse une superficie de 90 m², doit être reconstruite.

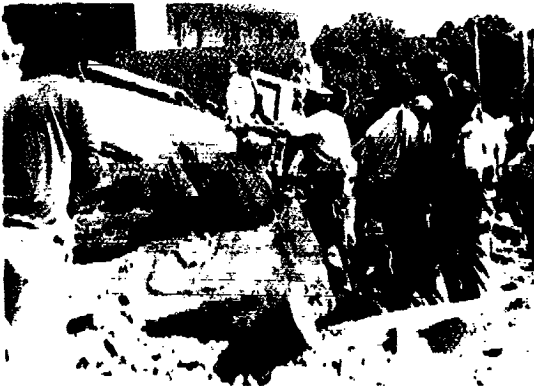
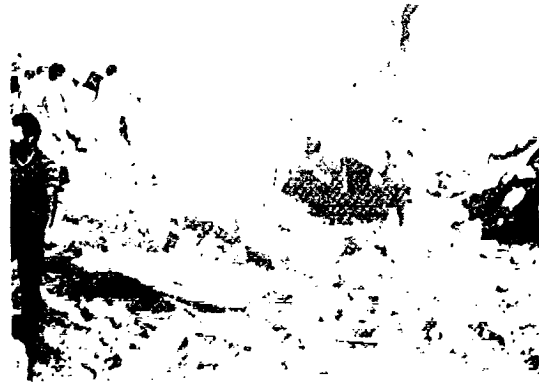
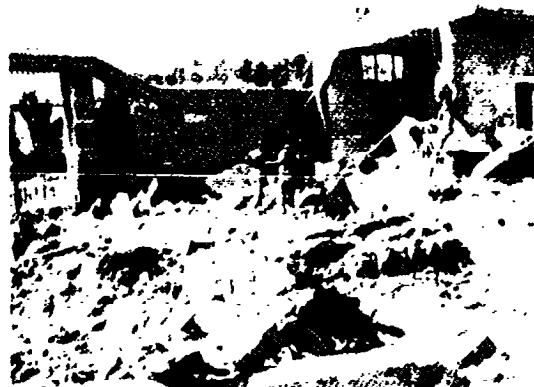
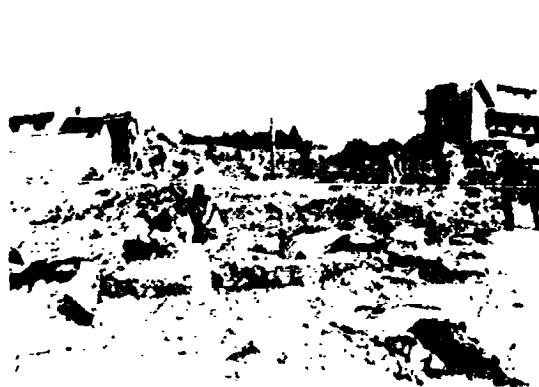
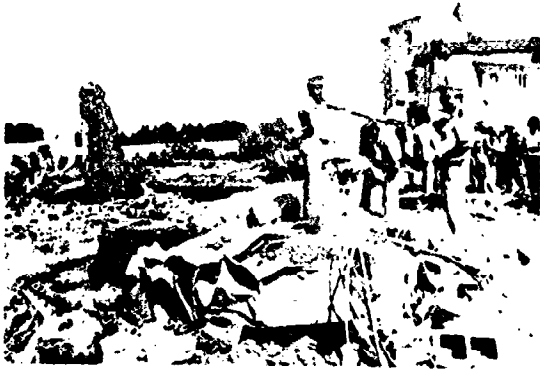
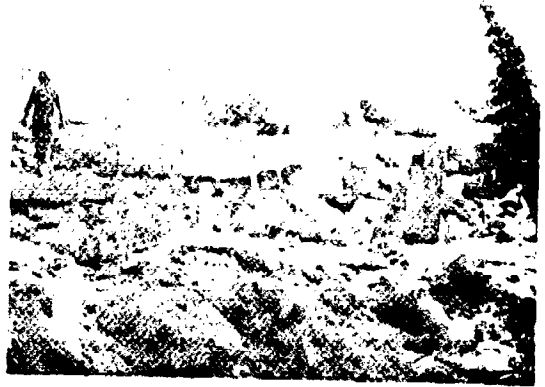
IMMEUBLE HADJ SAID SABTA

Ce bloc situé à proximité des 3 autres blocs décrits ci-dessus a été ébranlé par les déflagrations des bombes larguées, fissuré partiellement ; les murs perforés par les jets de pierres projetées, les vitres complètement brisées et une menuiserie en partie endommagée et désolidarisée des couvertures de certains auvents complètement essoufflés.

Le degré des dommages subis par cet immeuble a été estimé compte tenu des dégâts constatés à 40 % sans en avoir tenu compte de tout dégat ou désordre caché.
