S/17659
29 novembre 1985
FRANCAIS
ORIGINAL : ANGLAIS

RAPPORT SOUMIS PAR LE SECRETAIRE GENERAL EN APPLICATION DU PARAGRAPHE 5 DE LA RESOLUTION 573 (1985) DU CONSEIL DE SECURITE

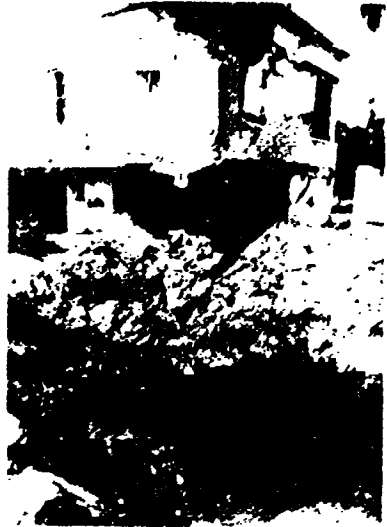
VILLAS FAMILLE AZAIEZ

Quant à la villa d'ossature porteuse mixte maçonnerie et béton armé, elle accuse une superficie de l'ordre de 400 m². Une des bombes larguées est tombée tout juste dans le jardin de cette villa (à 4 m de l'aile endommagée) au Nord Ouest de celle-ci et plus particulièrement proche de la partie la plus noble. Cette bombe en sus de celle qui est tombée sur la villa voisine a provoqué des ondes de choc d'intensité élevée qui ont mis en vibration les fondations, la structure et l'ensemble de la villa provoquant de désordres internes au niveau des fondations et des structures et des désordres externes manifestés par un ensemble de fissurations constatées (voir photo)

Il est signalé que les fondations actuellement lézardées avec des ouvertures des lèvres larges de 2 à 3 cm ainsi que les chainages bas (voir photo) ne peuvent être repris et nécessitent soit des reprises en sous oeuvres importantes et coûteuses, mais avec toujours la probabilité de provoquer des affaissements différentiels (dû essentiellement à des contraintes internes comme expliqués ci-dessus) soient démolis et reconstruits avec les locaux basés sur ces fondations en évitant par conséquent toute reprise de fissures dans les murs et cloisons et faïence de revêtement (voir photo)

Les murs de l'extérieur comportent des craquelures d'épaisseur atteignant les 3 cm (voir photo) et des fissures sur l'enduit à la tyrolienne d'épaisseurs variables mais atteignant aussi les 2 cm environ (voir photo). Les descentes d'eau pluviale ont été brisées (voir photo).

Les cloisons ont été fissurées et désolidarisées du plancher haut. Les murs en maçonnerie de moellons ont été démolis par la déflagration et la projection de bloc de maçonnerie provenant de la clôture (voir photo).

Compte tenu de tout ce qui précède décrit sommairement et explicité par une couverture photographique ci-jointe et notamment les désordres dans les fondations, les chaînages désolidarisés des murs porteurs en maçonnerie, nous jugeons que ces locaux sont appelés à être démolis et reconstruits en sus de la clôture, des allées piétonnes et des réparations des dépendances. Nous estimons que la partie Nord Ouest de cette belle villa chauffée qui consiste en cinq locaux avec leurs sanitaires et escaliers et qui accuse une superficie de 90 m², doit être reconstruite.

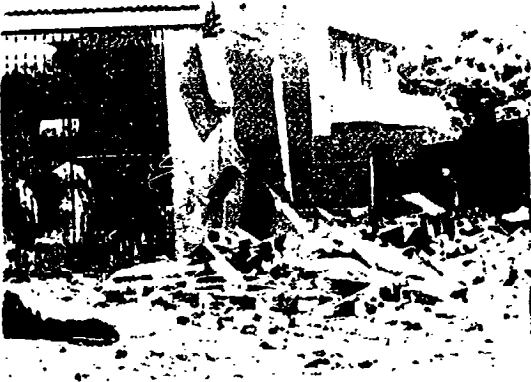
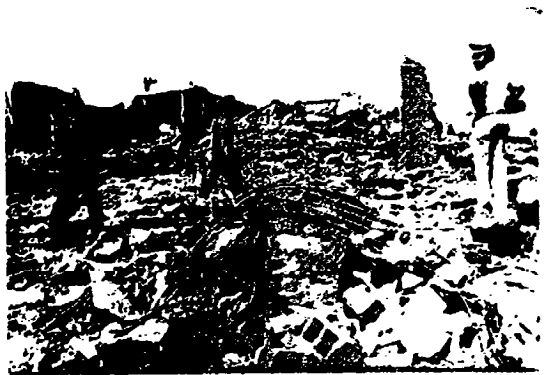
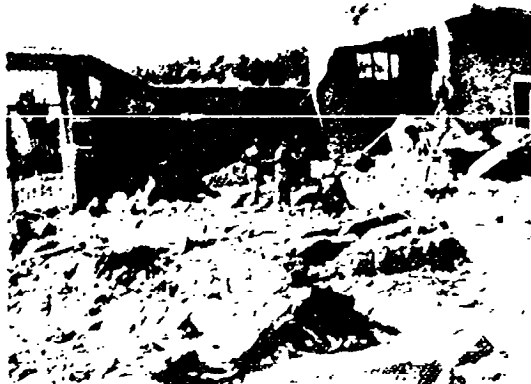
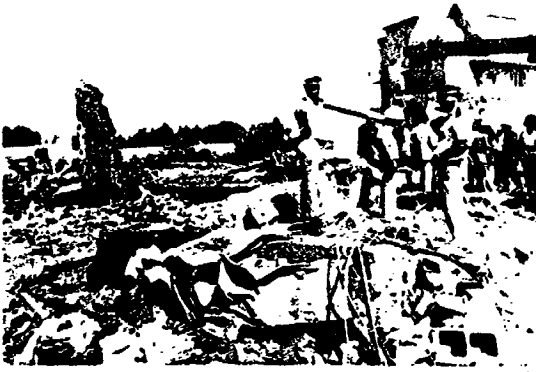
IMMEUBLE HADJ SAID SABTA

Ce bloc situé à proximité des 3 autres blocs décrits ci-dessus a été ébranlé par les déflagrations des bombes larguées, fissuré partiellement ; les murs perforés par les jets de pierres projetées, les vitres complètement brisées et une menuiserie en partie endommagée et désolidarisée des couvertures de certains auvents complètement essouffés.

Le degré des dommages subis par cet immeuble a été estimé compte tenu des dégâts constatés à 40 % sans en avoir tenu compte de tout dégât ou désordre caché.
