LETTRE DATÉE DU 25 JUILLET 1995, ADRESSÉE AU PRÉSIDENT  
DU CONSEIL DE SÉCURITÉ PAR LE SECRÉTAIRE GÉNÉRAL

# CONSTRUCTION ON ROCCAS BASTION

## SITUATION AS AT 19 JULY 95

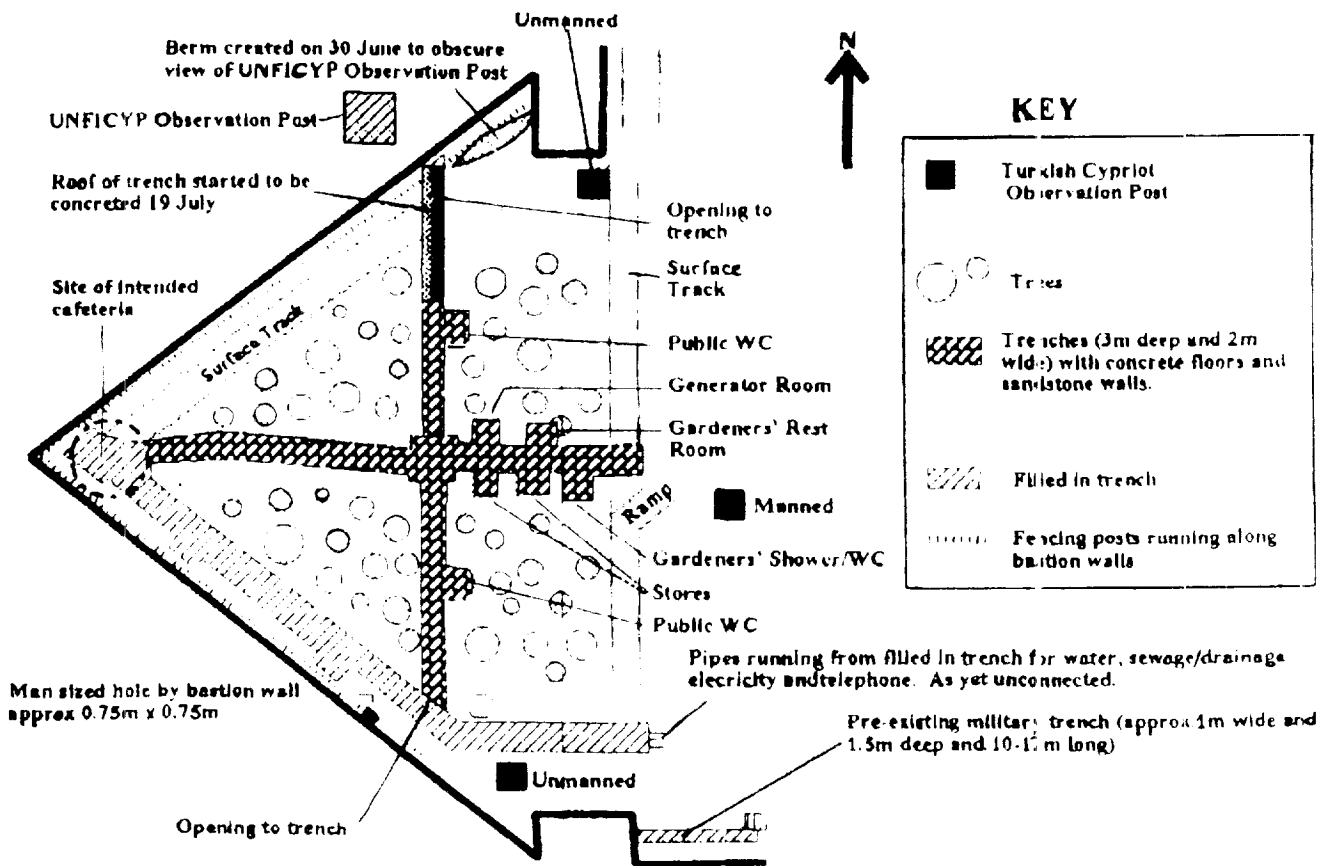
a) Le gros des travaux au sommet du bastion consiste en deux tranchées, chacune ayant environ 100 mètres de long, 3 mètres de profondeur et 2 mètres de large. Elles sont disposées en croix. Le sol a été cimenté et les parois ont été revêtues de blocs de grès renforcés par des piliers de béton. La Force a été informée que les tranchées seraient recouvertes de béton armé d'une épaisseur d'environ 15 centimètres et ensuite de terre pour constituer la surface d'une zone de stationnement. Ces travaux ont commencé. La tranchée nord-sud est ouverte à chaque extrémité; la tranchée est-ouest n'a pas d'accès direct à partir de la surface. La tranchée nord-sud comprend deux locaux désignés comme toilettes. La tranchée est-ouest comprend cinq petits locaux destinés à des fins diverses (deux pour l'entreposage, un pour l'installation d'un groupe électrogène et deux pour les personnes s'occupant du parc);

b) Une tranchée identique, de plus de 100 mètres de long, a été creusée en parallèle près de la paroi sud-ouest du bastion. Elle a été comblée après installation de conduites d'eau et d'égouts et de canalisation pour les câbles électriques et téléphoniques;

c) Le périmètre situé au sommet du bastion a été creusé puis de nouveau comblé. Cette zone semble être reliée à la tranchée sud-ouest mentionnée aux paragraphes précédents. Les autorités chypriotes turques ont déclaré qu'une cafétéria devait être construite à cet endroit.

La Force a également constaté qu'une tranchée militaire préexistante, située à l'extrémité sud du bastion près d'une position militaire évacuée en 1989, avait été équipée de parois en béton et rallongée. Les autorités chypriotes turques se sont engagées à remettre cette tranchée dans l'état où elle se trouvait auparavant.
