ПИСЬМО ГЕНЕРАЛЬНОГО СЕКРЕТАРЯ ОТ 25 ИЮЛЯ 1995 ГОДА НА ИМЯ ПРЕДСЕДАТЕЛЯ СОВЕТА БЕЗОПАСНОСТИ

CONSTRUCTION ON ROCCAS BASTION

SITUATION AS AT 19 JULY 95

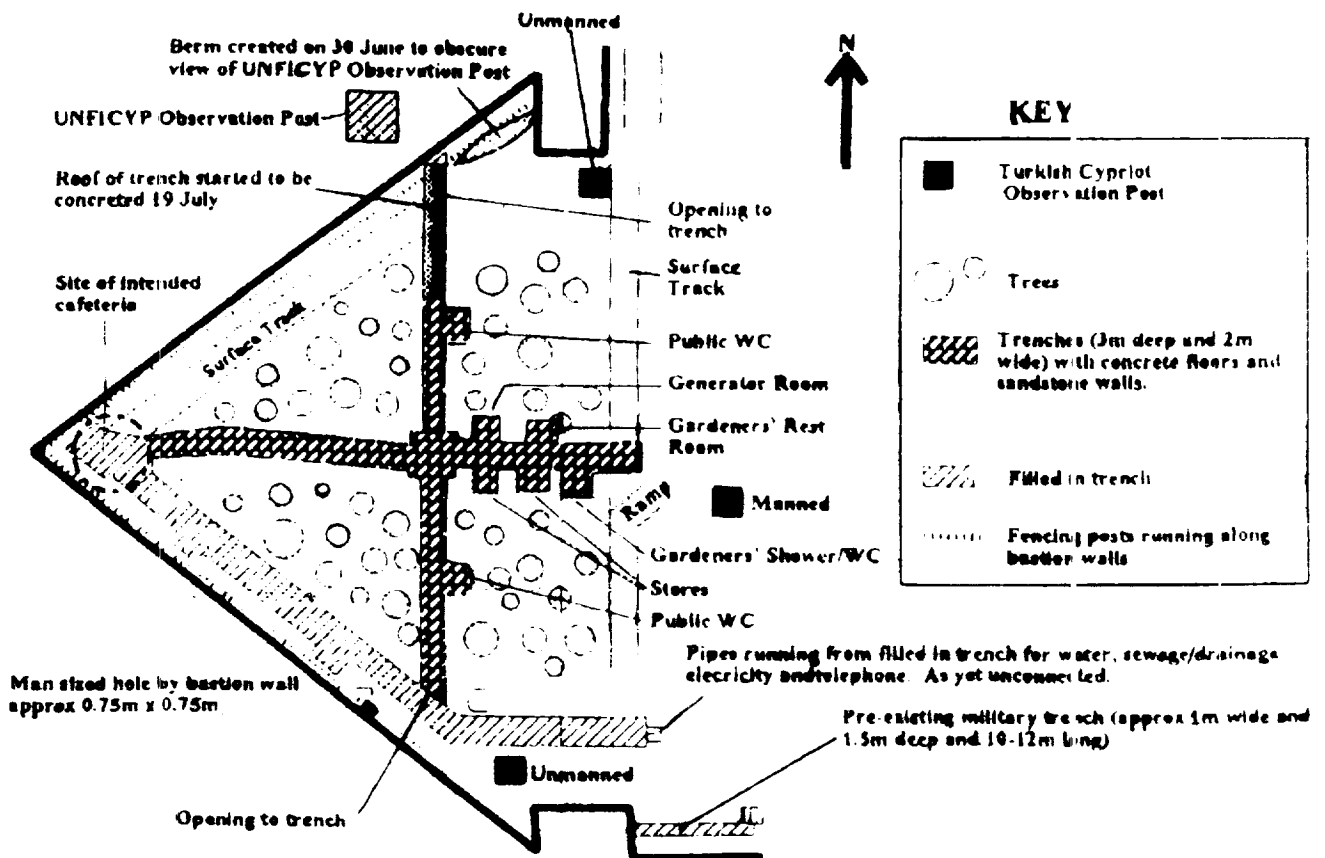
Приложение

а) центральный объект работ на вершине Бастиона состоит из двух траншей, каждая приблизительно 100 м в длину, 3 м в глубину и 2 м в ширину. Траншеи образуют крест. Их дно покрыто цементом и стены выложены блоками из песчаника, которые подкреплены бетонными столбами. ВСООНК было сообщено, что траншеи будут залиты железобетоном примерно на 15 см и затем будут засыпаны землей, которая образует поверхность района парка. Эти работы начались. Проходящая с севера на юг траншея имеет входы с обоих концов; проходящая с востока на запад траншея прямого выхода на поверхность не имеет. В проходящей с севера на юг траншее имеются две комнаты, обозначенные в качестве туалетов. Проходящая с востока на запад траншея имеет пять небольших комнат, предназначенных для различных целей (две для хранения, одна для генератора и две для лиц, обслуживающих парк).

б) аналогичная траншея длиной более 100 м была вырыта около юго-западной стены бастиона и проходит параллельно ей. После того как были проложены трубы соответствующего размера для водоснабжения и канализации, а также для электропроводки и телефонных кабелей, траншея была засыпана;

с) район на вершине Бастиона был разрыт и впоследствии засыпан. Как представляется, этот район связан с проходящей с юга на запад траншеей, упомянутой в предыдущем подпункте. Кипрско-турецкие власти заявили, что на этом месте будет построен кафетерий.

ВСОЖК также установили, что существовавшая ранее военная траншея, расположенная в южном конце Бастиона рядом с военной позицией, с которой был выведен личный состав в 1989 году, была оборудована бетонными стенами и удлинена. Кипрско-турецкие власти обязались восстановить status quo ante в отношении этой траншеи.
