## رسالة مؤرخة ١٧ حزيران/يونيه ٢٠١٩ موجهة إلى رئيس مجلس الأمن من الممثلين الدائمين للإمارات العربية المتحدة والمملكة العربية السعودية والنرويج لدى الأمم المتحدة

تقرير أولي بشأن الهجمات على ناقلات نفط قبالة ميناء الفجيرة، في الإمارات العربية المتحدة،  
في ١٢ أيار/مايو ٢٠١٩

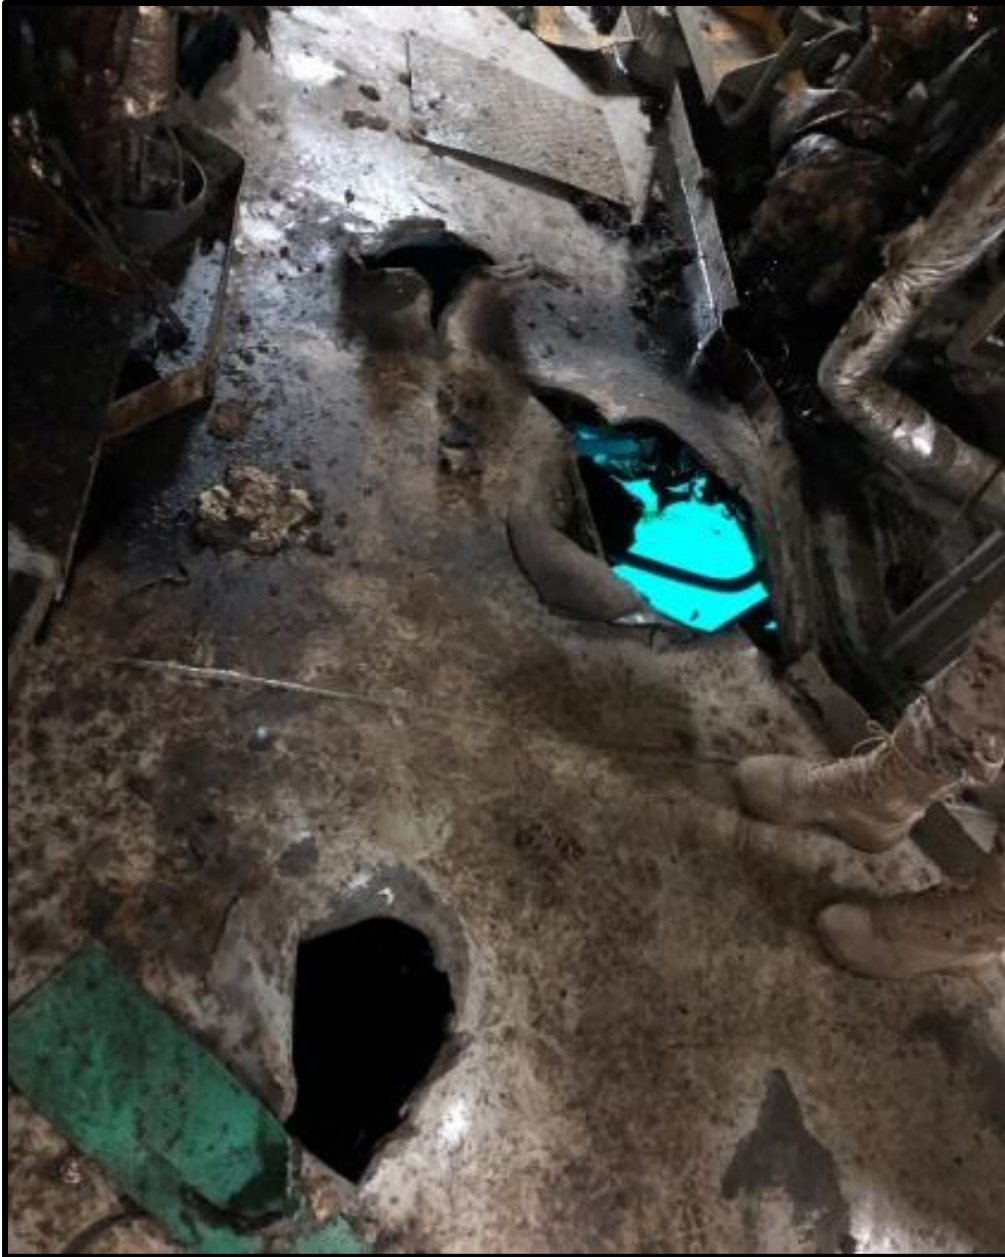
الشكل ٣: الضرر الذي لحق بالناقلة "أمجد" أسفل حجرة التنقية في غرفة المحركات

(ب) يدل الضرر الذي أصاب كل ناقلة من الناقلات الأربع، لا سيما حجم الضرر والطريقة التي انحرفت بها أجزاء الهيكل التالفة إلى داخل الناقلات<sup>(٣)</sup> على وجود نقطة تفجير ثابتة ومحددة على سطح هيكل كل ناقلة من الناقلات المستهدفة.

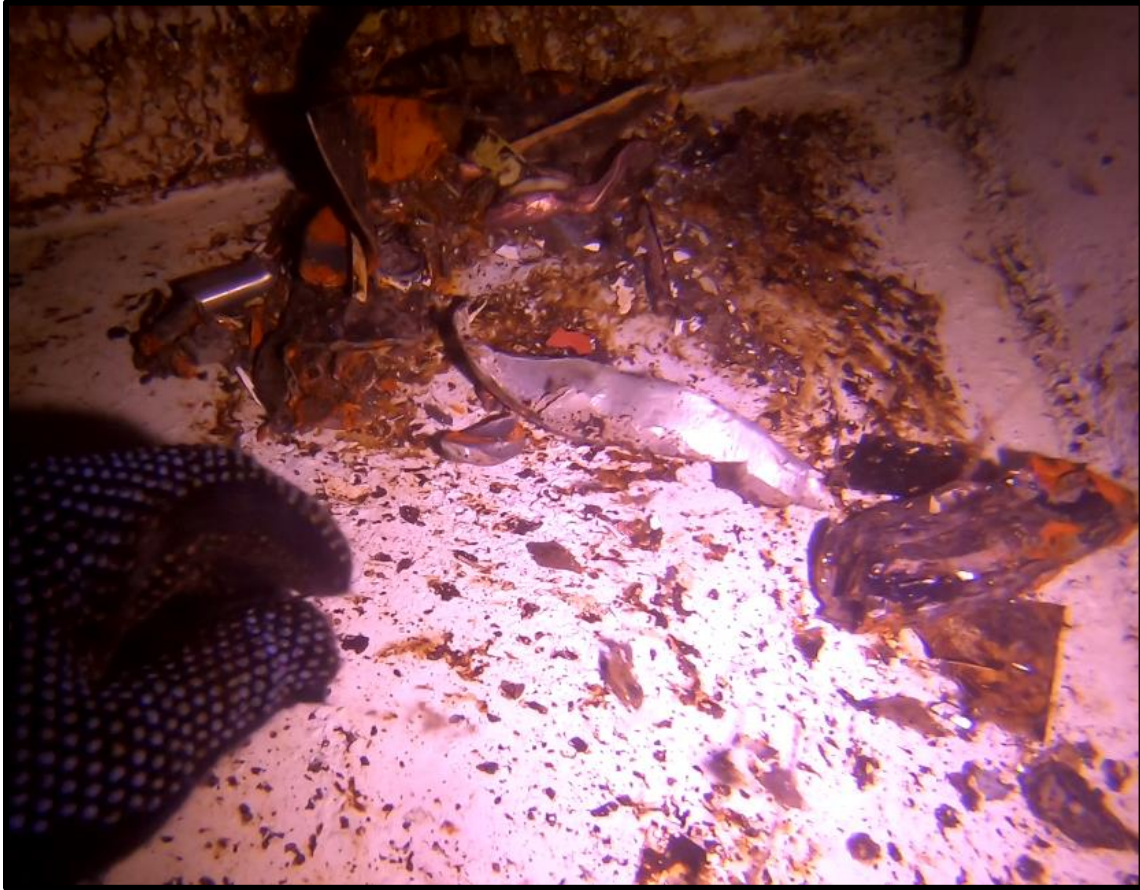
جُمع حُطام دخيل من الناقلة "أمجد" (أي بقايا الجهاز المستخدم في الهجوم). وقد كشف تحليل مكونات الحطام باستخدام الأشعة السينية (XRF) عن أنها تتألف من الألمونيوم.

الشكل ٤: صورة تُظهر جمع الحطام الدخيل من داخل الناقلة "أمجد"

(ج) اتساق الحطام الدخيل الذي جمع من مواقع الهجمات الأربع مع مكونات الألغام الملتصقة، حيث أظهر الفحص الدقيق وتحليل المكونات باستخدام الأشعة السينية (XRF) أن الحطام

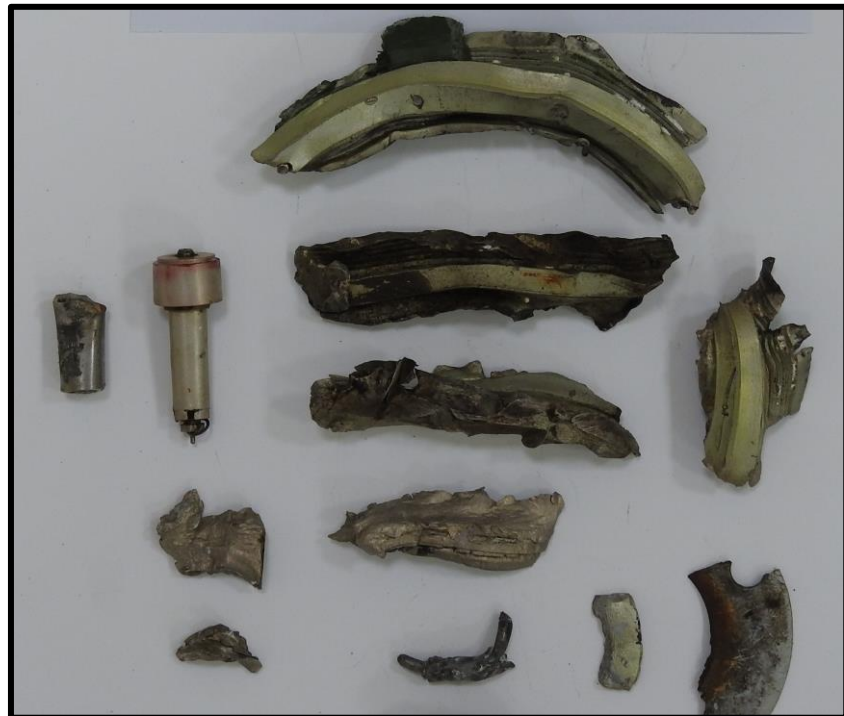
الشكل ٥: حطام دخيل جمع من الناقلة "أمجد"

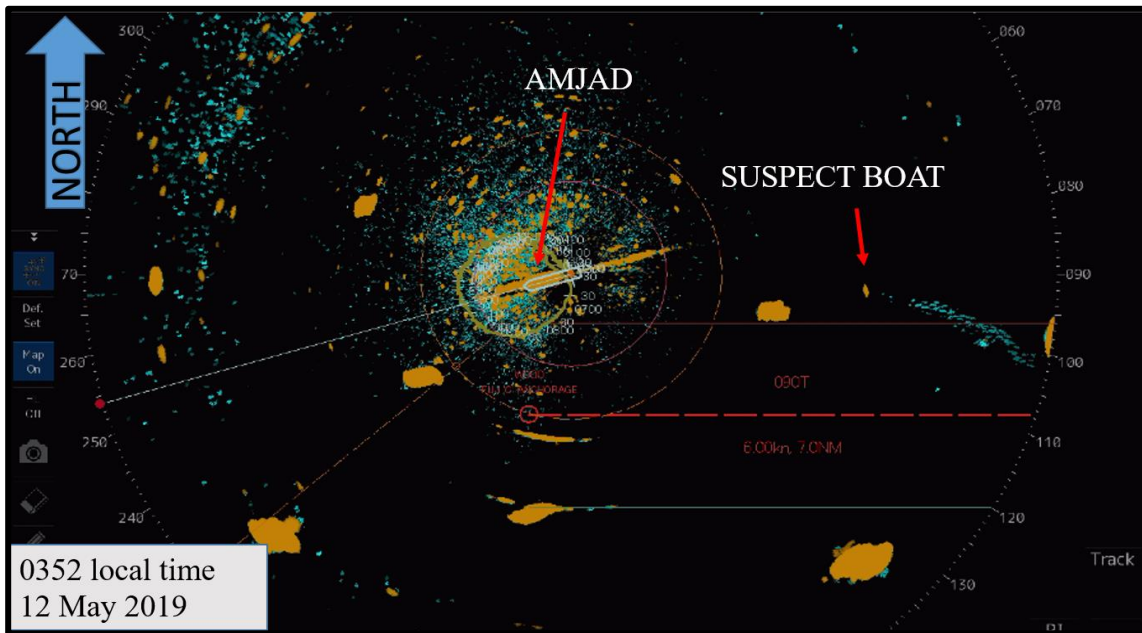
كشفت مسجل بيانات رحلات الناقله "أمجد" عن اقتراب قارب سريع مشبوه بسرعة كبيرة من جهة الشرق الساعة ٠٣٥٢ بالتوقيت المحلي يوم ١٢ أيار/مايو ٢٠١٩ وظل قريباً من الناقله لمدة ٩ دقائق قبل أن يغادر بسرعة كبيرة إلى جهة الشرق الساعة ٠٤٠٤ بالتوقيت المحلي. وقد كشف عن القارب السريع المشبوه لآخر مرة في مسجل بيانات رحلات الناقله "أمجد" الساعة ٠٤٠٧ بالتوقيت المحلي. (للاطلاع على مقطع الفيديو الخاص بمسجل بيانات رحلات الناقله "أمجد" يرجى زيارة الموقع: <https://www.un.int/uae/media/amjad-vdr>).

**الشكل ٦:** صورة مأخوذة من مسجل بيانات رحلات الناقله "أمجد" توضح اكتشاف القارب السريع المشبوه للمرة الأولى. [ملاحظة: الشكل البرتقالي الكبير المحدد بلون أزرق فاتح في منتصف الصورة هو الناقله "أمجد"، أما الأشكال البرتقالية الكبيرة المحيطة بالناقله "أمجد" فتشير إلى السفن الأخرى. ونشير البقع البرتقالية الصغيرة إلى "تشويش راداري" (موجات وحركة مياه التقطت كضجيج راداري). ويشير السهم الأحمر إلى القارب السريع المشبوه.]

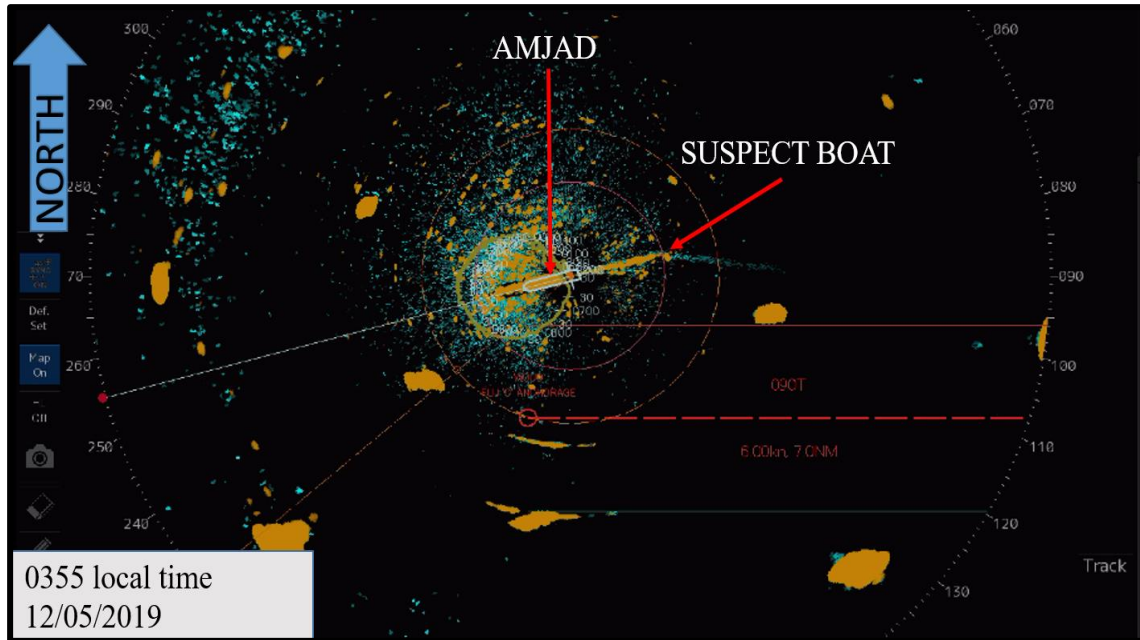
الشكل ٧: صورة مأخوذة من مسجل بيانات رحلات الناقلة "أمجد" تُظهر اقتراب القارب السريع المشبوه

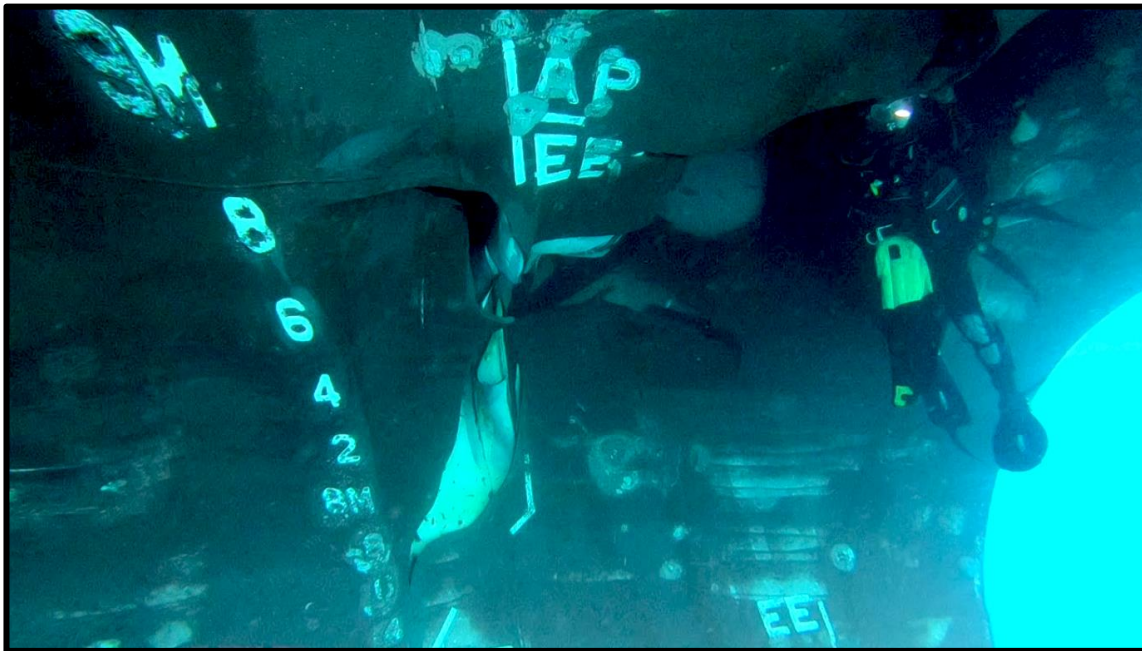
الشكل ١١: صورة تظهر أحد الغواصين أمام الهيكل المتضرر للناقلة "المرزوقة"

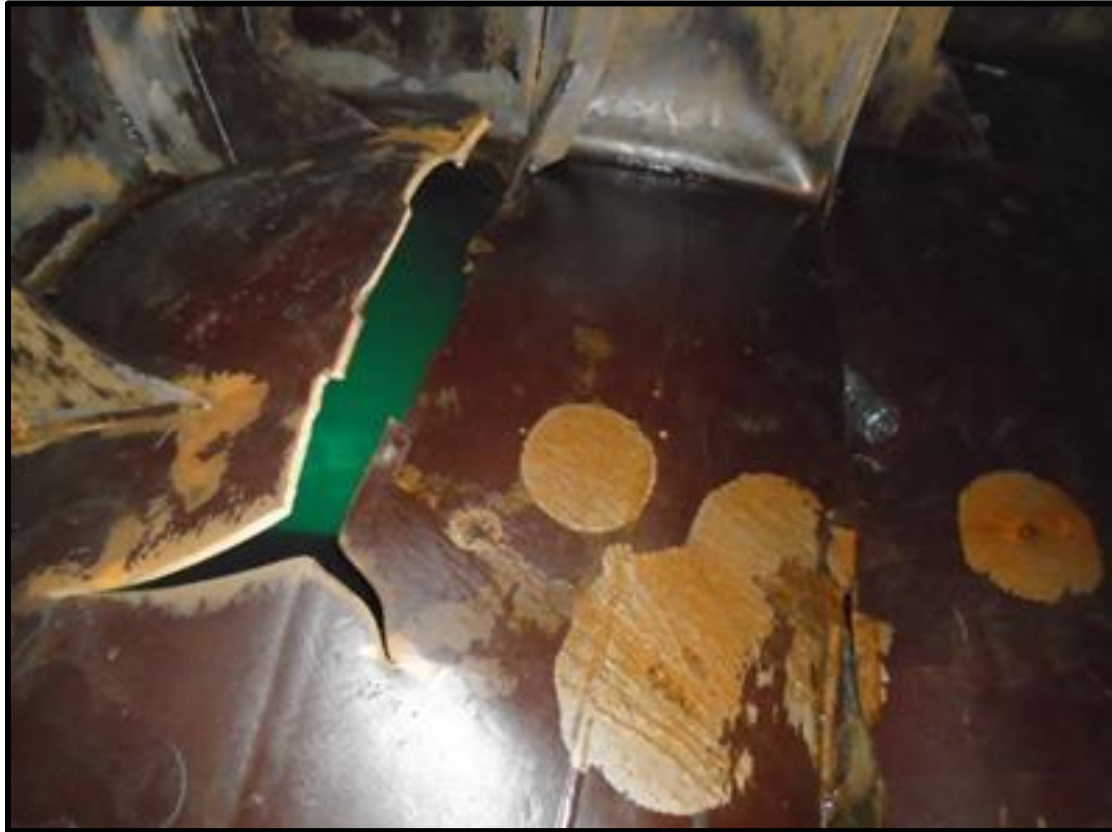
الشكل ١٢: صورة توضح الضرر الذي لحق بأرضية غرفة محركات الناقلة "المرزوقة"

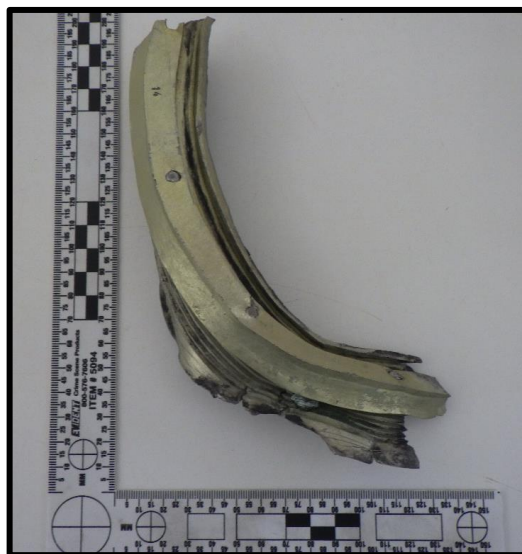
جُمع حُطام دخيل من الناقلة "المرزوقة". وكشفت تحليل مكونات الحطام باستخدام الأشعة السينية (XRF) عن أنها تتألف من الألمونيوم.

الشكل ١٣: حطام دخيل جمع من الناقلة "المرزوقة"

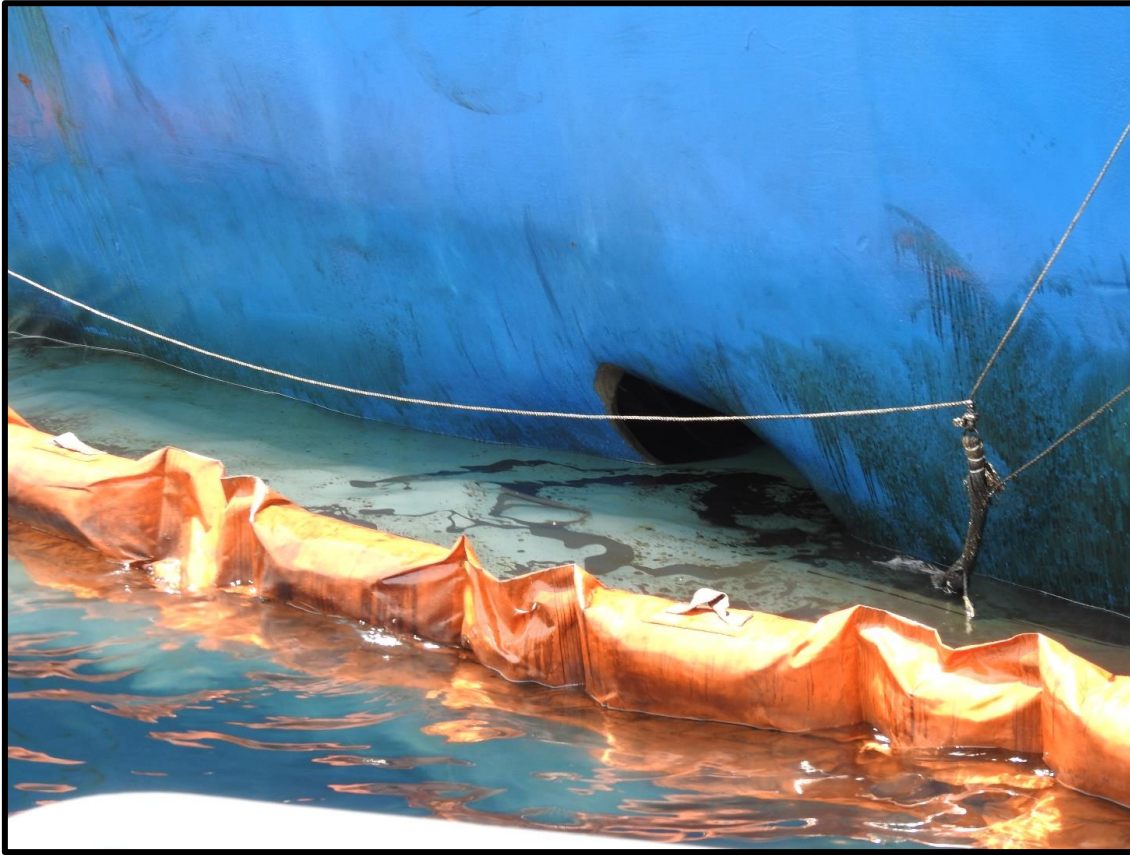
الشكل ١٥: الجانب الخارجي للناقلة "A.MICHEL" يظهر الضرر الذي لحق بهيكل الناقلة

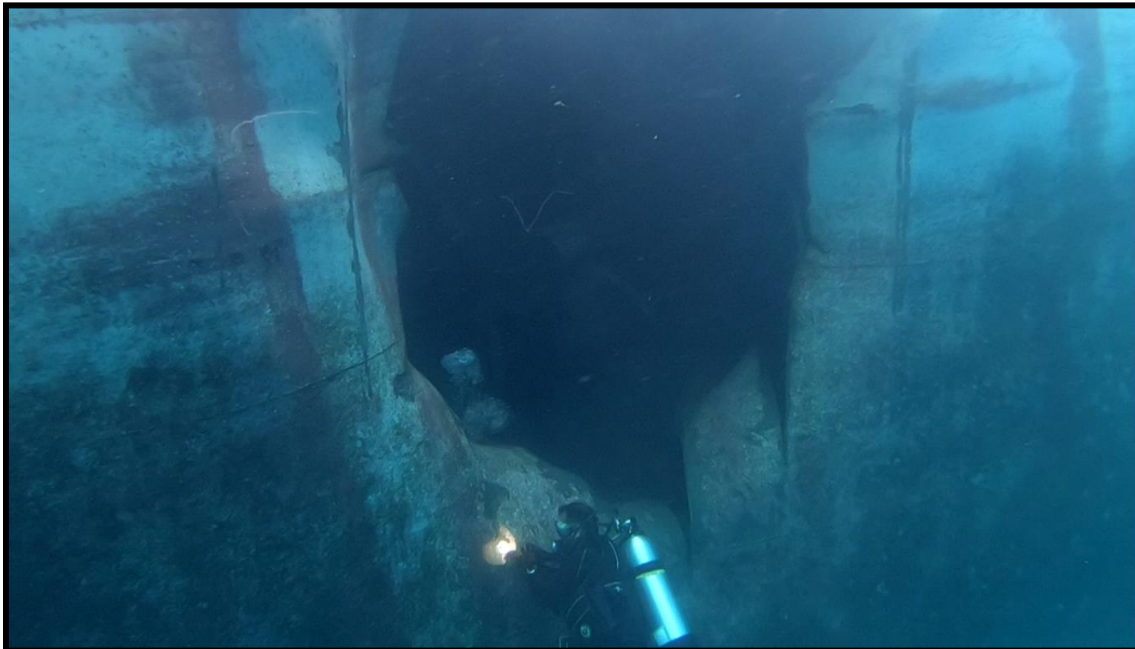
الشكل ١٦: صورة تظهر أحد الغواصين أمام الهيكل المتضرر للناقلة "A. MICHEL"

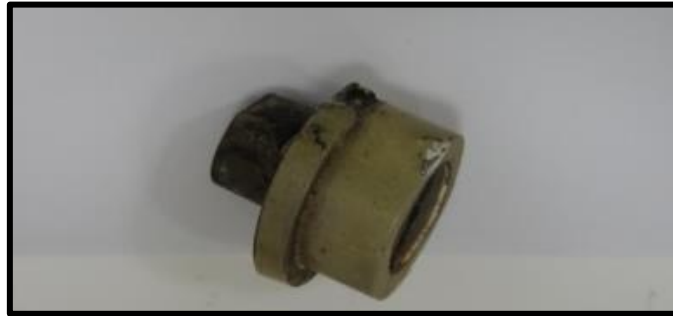
جُمع حُطام دخيل من الناقلة "A.MICHEL". وكشفت تحليل مكونات الحطام باستخدام الأشعة السينية (XRF) عن أنها تتألف من الألمونيوم.

الشكل ١٨: حطام دخيل جمع من الناقلة "A. MICHEL"

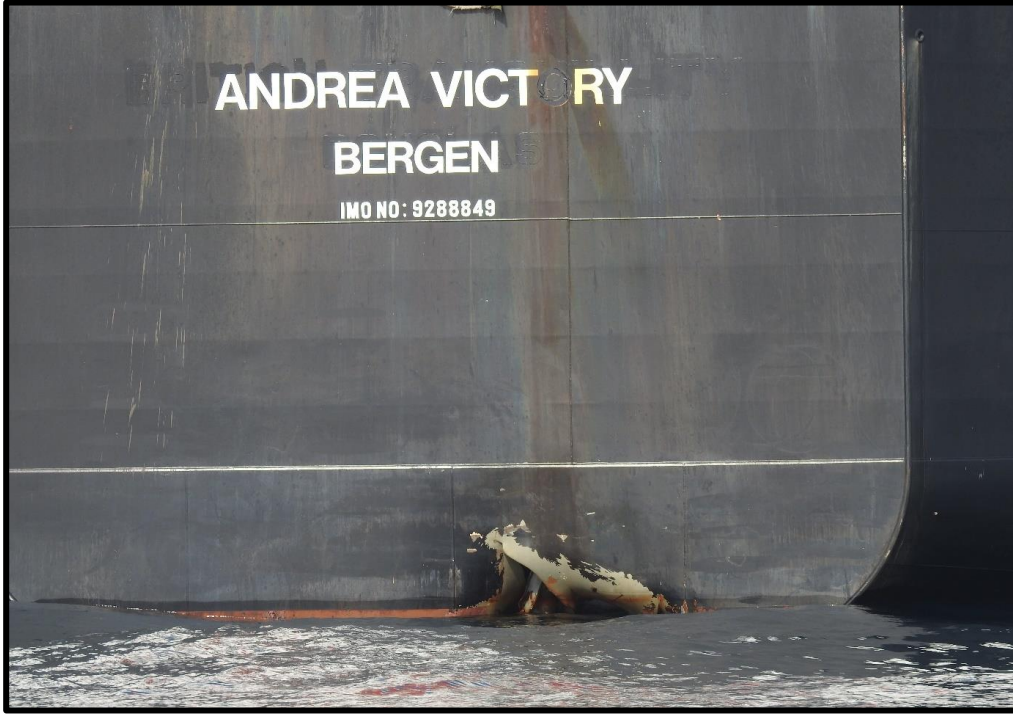
الشكل ٢٠: صورة للجانب الخارجي للناقلة "أندريا فيكتوري" توضح الضرر الذي لحق بهيكل الناقلة

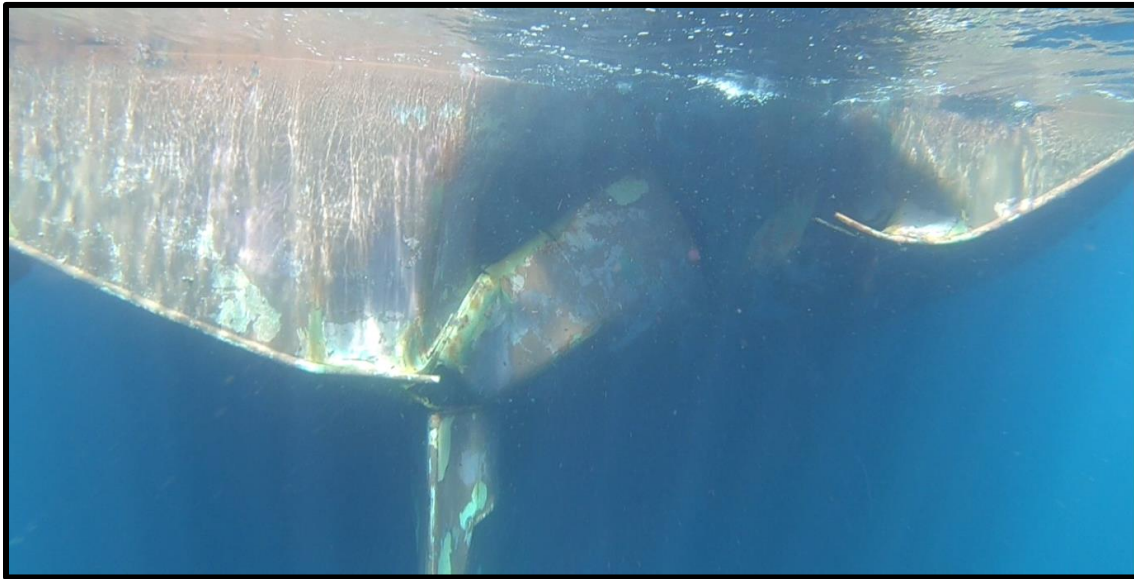
الشكل ٢١: الضرر الذي لحق بهيكل الناقلة "أندريا فيكتوري"
