### Lettre datée du 17 juin 2019, adressée au Président du Conseil de sécurité par les représentants permanents de l'Arabie saoudite, des Émirats arabes unis et de la Norvège auprès de l'Organisation des Nations Unies

**Rapport initial sur les attaques perpétrées contre des pétroliers  
au large du port de Foujeïra (Émirats arabes unis)  
le 12 mai 2019**

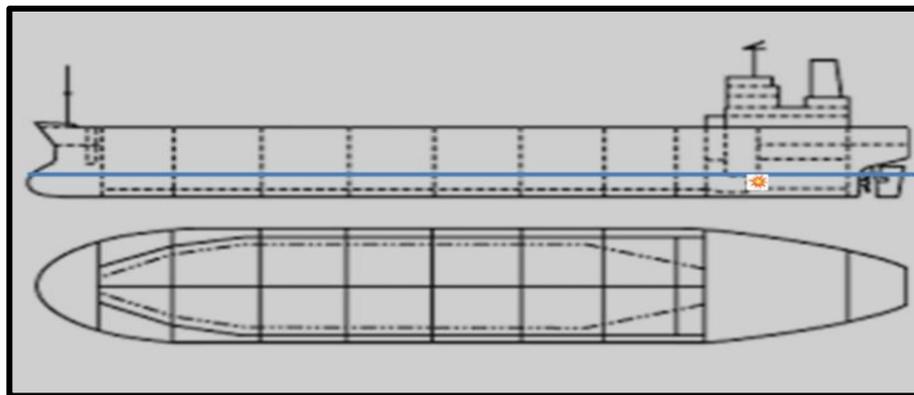
L'enquête sur les dommages subis par l'*Amjad* a permis d'établir que l'explosion a eu lieu à bâbord, à environ 3,30 mètres sous de la ligne de flottaison, au niveau de la salle des machines. Comme pour les trois autres navires, l'explosion a perforé la coque extérieure. Des quatre navires, c'est l'*Amjad* qui a subi les dommages les plus importants et c'est sa coque qui a été la plus abîmée, la perforation de celle-ci mesurant environ 4 mètres sur 4,9 mètres. La salle des machines a pris l'eau, immobilisant le navire.

Figure 1 : Schéma de l'*Amjad* montrant l'emplacement de l'explosion

33. Les attaques ont exigé un haut degré de précision, comme le montre le fait que les mines ventouses ont été placées sur la coque des navires afin de cibler tout particulièrement la salle des machines<sup>11</sup>.

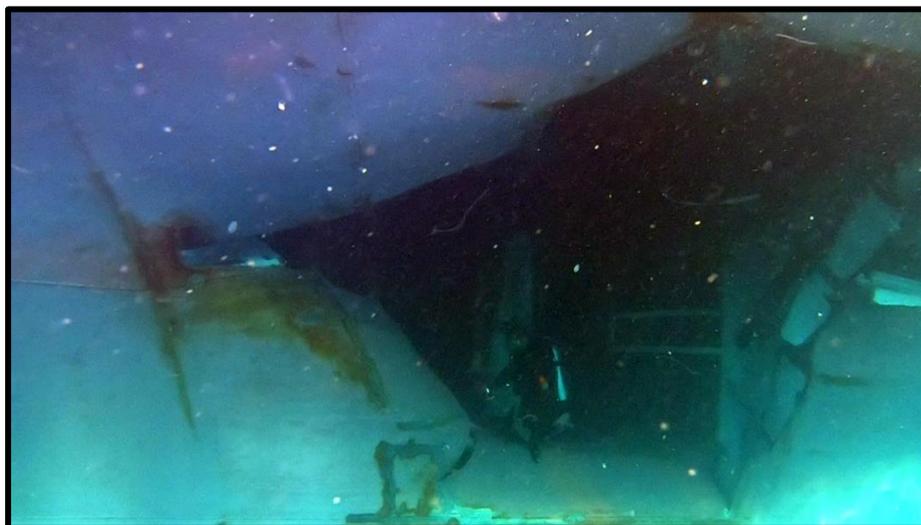
*Figure 2 : Plongeur devant la coque endommagée de l'Amjad*

- b) Les dommages subis par les quatre navires, en particulier leur ampleur et le fait que les parties endommagées de la coque soient tordues vers l'intérieur<sup>3</sup>, indiquent que les détonations se sont produites en un point précis et fixe, à la surface de la coque.

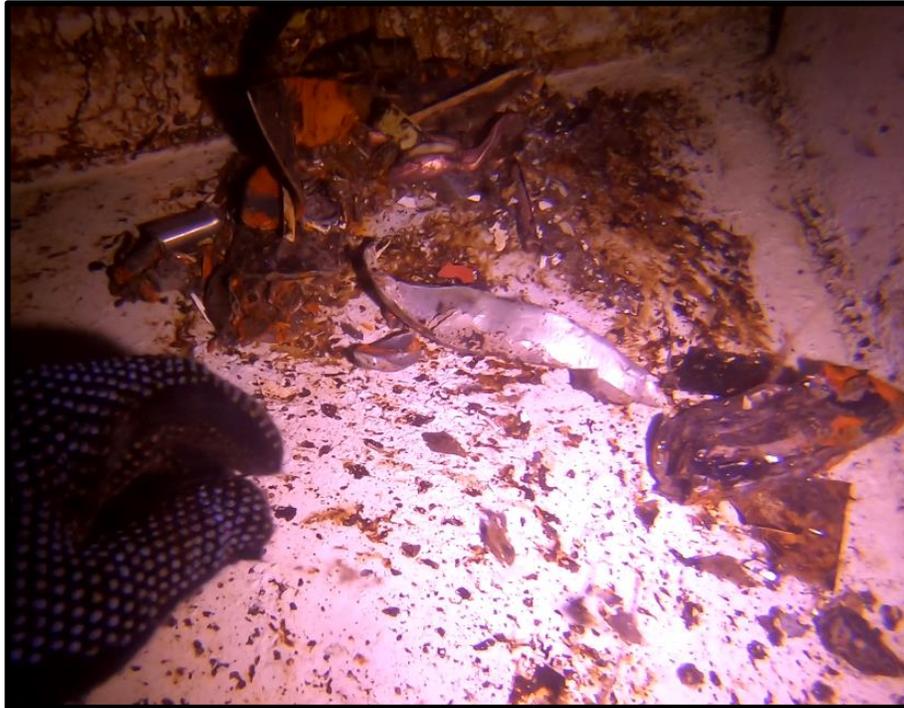
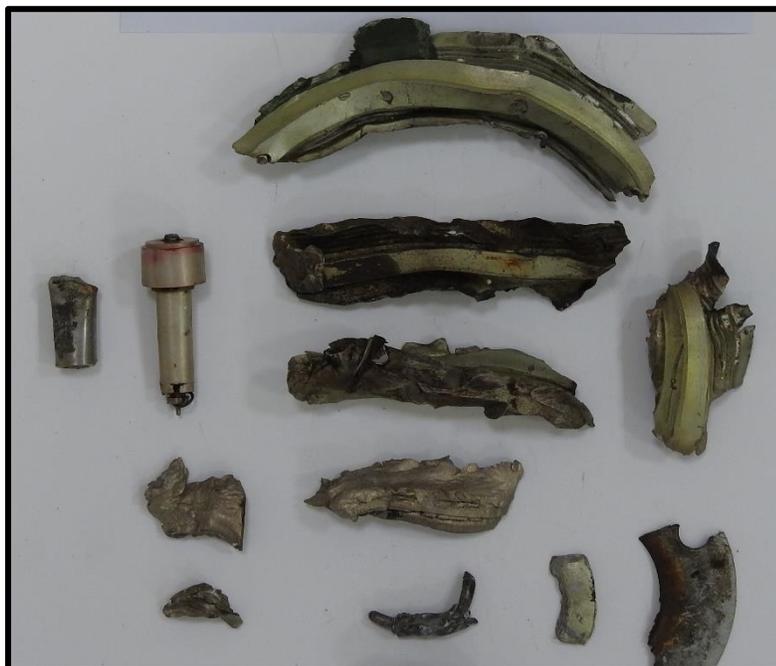
Des débris n'appartenant pas au navire (à savoir des restes de l'engin utilisé pour l'attaque) ont été retrouvés sur l'*Amjad*. Une analyse élémentaire par spectroscopie à fluorescence X a révélé qu'ils étaient composés d'aluminium.

*Figure 4 : Débris n'appartenant pas au navire retrouvés sur l'Amjad*

*Figure 5 : Débris n'appartenant pas au navire retrouvés sur l'Amjad*

- c) Les débris n'appartenant pas aux navires qui ont été retrouvés sur les quatre lieux correspondent aux composants utilisés dans la fabrication de mines ventouses. Un examen minutieux et une analyse élémentaire par spectroscopie à fluorescence X ont permis d'établir que compte tenu de leur taille, de leur forme et de leurs dimensions<sup>4</sup>, ainsi que de leur composition<sup>5</sup>, ces débris ressemblent fort aux éléments d'un type connu de mines ventouses.

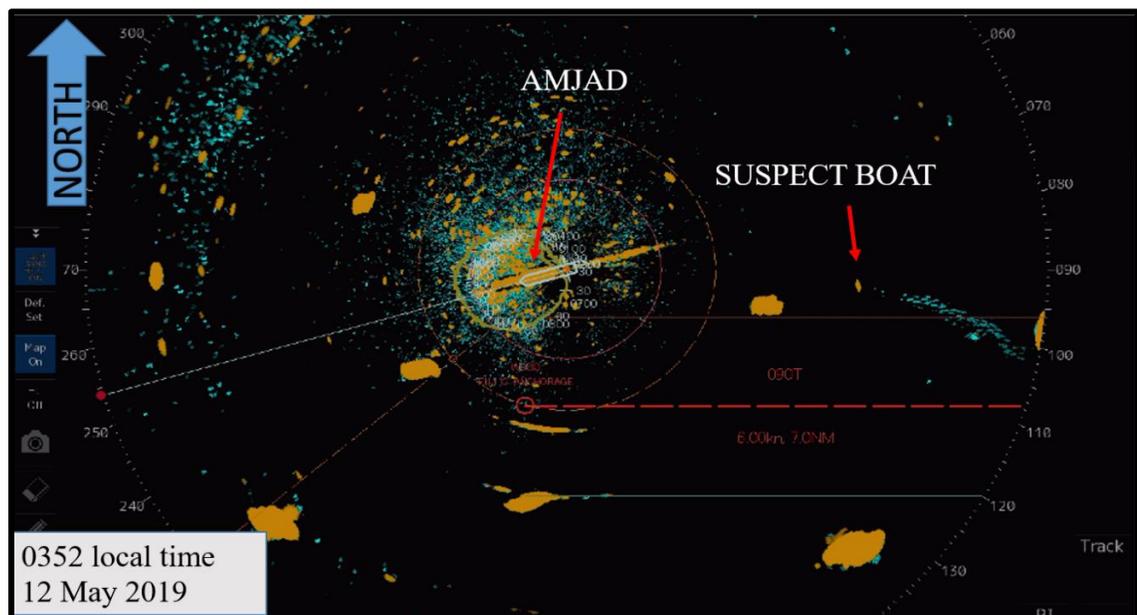
L'enregistreur des données de route de l'*Amjad* montre qu'une vedette suspecte s'est approchée à grande vitesse du navire par l'est à 3 h 52 (heure locale), le 12 mai 2019, et qu'elle est restée à proximité pendant neuf minutes avant de repartir rapidement vers l'est à 4 h 4. Elle apparaît sur l'enregistreur des données de route pour la dernière fois à 4 h 7 heure locale (l'enregistrement est disponible à l'adresse suivante : <https://www.un.int/uac/media/amjad-vdr>).

**Figure 6 :** Image de l'enregistreur des données de route de l'*Amjad* montrant le moment où la vedette est détectée pour la première fois [Note : la masse orange entourée de bleu, au centre de l'image, est l'*Amjad*. Les formes oranges autour de lui sont d'autres navires. Les petits points oranges sont le fouillis d'échos (vagues et mouvements de l'eau détectés par le radar). La position de la vedette est indiquée par une flèche rouge].

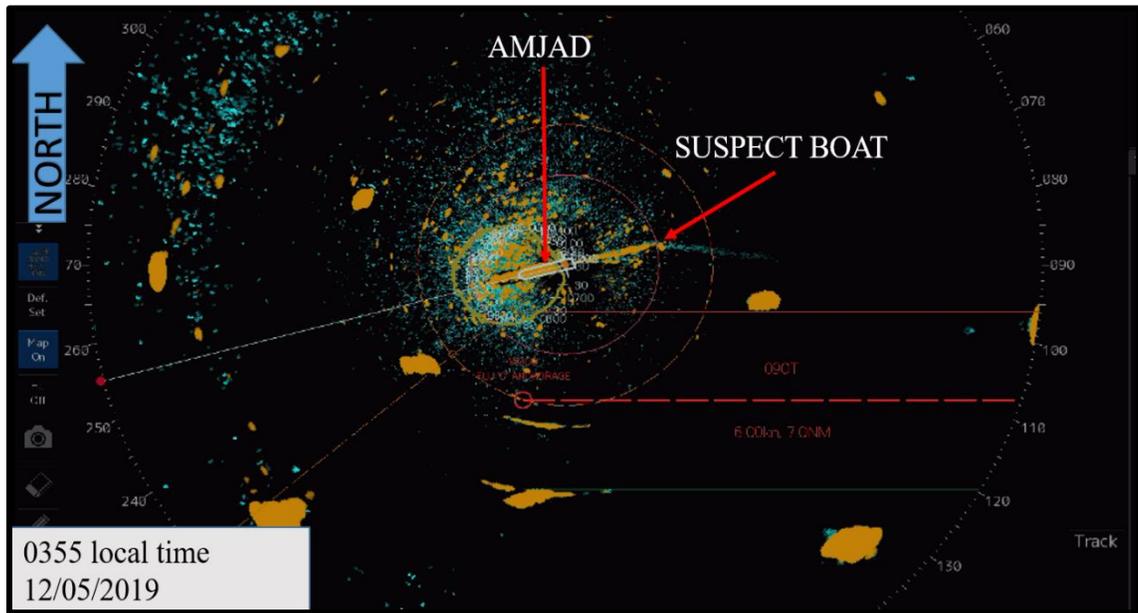
*Figure 7 : Image de l'enregistreur des données de route de l'Amjad montrant la vedette s'approcher du navire*

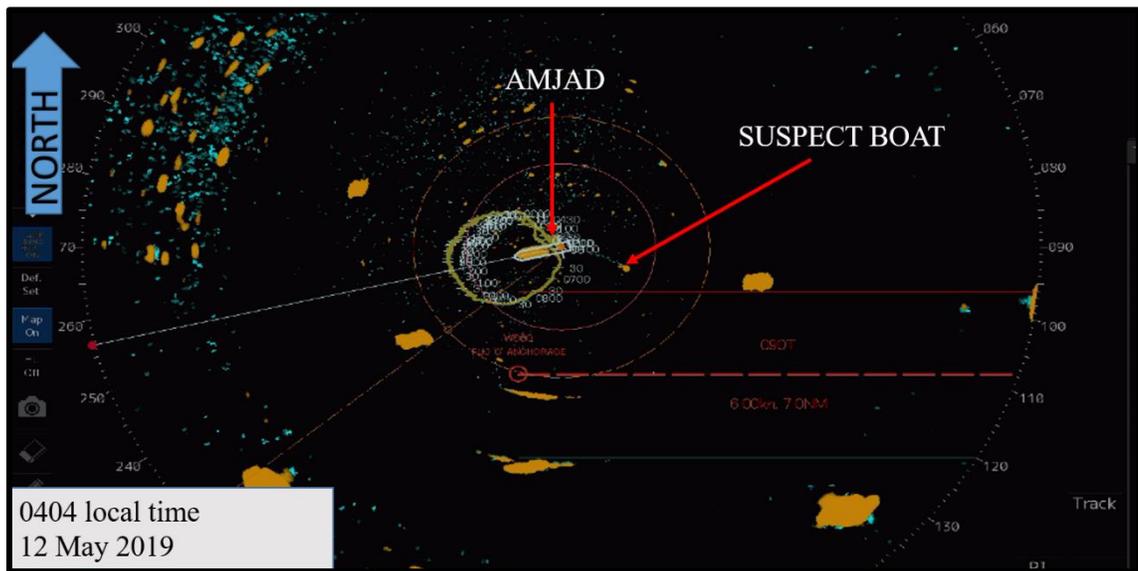
*Figure 8 : Image de l'enregistreur des données de route de l'Amjad montrant la vedette repartir, neuf minutes plus tard*

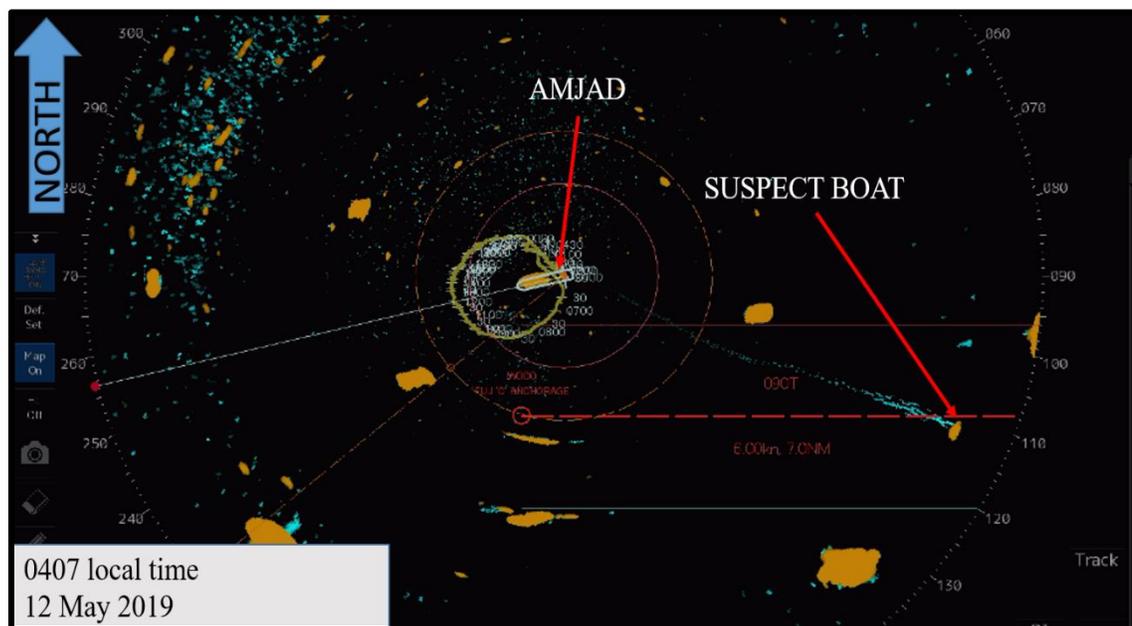
*Figure 9 : Image de l'enregistreur des données de route de l'Amjad montrant le moment où la vedette, repartant vers l'est, est détectée pour la dernière fois*

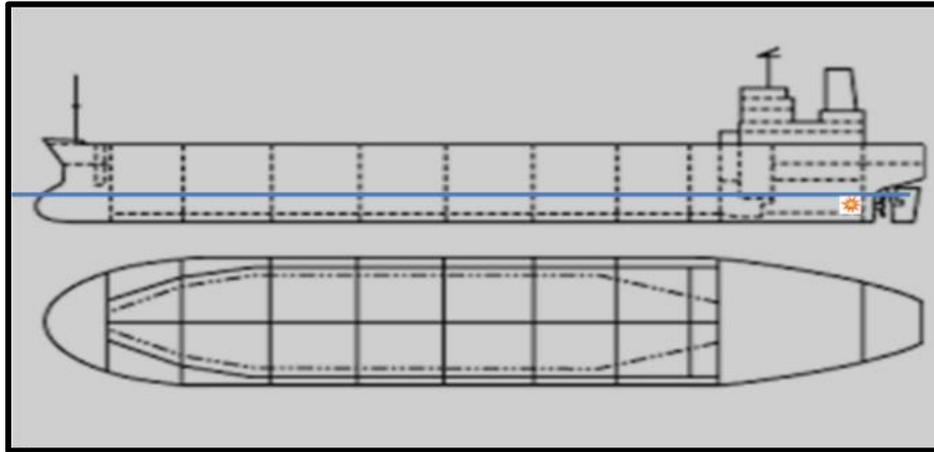
L'enquête sur les dommages subis par l'*Al Marzoqah* a permis d'établir que l'explosion a eu lieu à bâbord, à environ 1,60 mètre sous de la ligne de flottaison, au niveau de la salle des machines. Comme pour les trois autres navires, l'explosion a provoqué une perforation de la coque extérieure, qui mesure environ 3,7 mètres sur 3,5 mètres. La salle des machines a pris l'eau, immobilisant le navire.

*Figure 10 : Schéma de l'Al Marzoqah montrant l'emplacement de l'explosion*

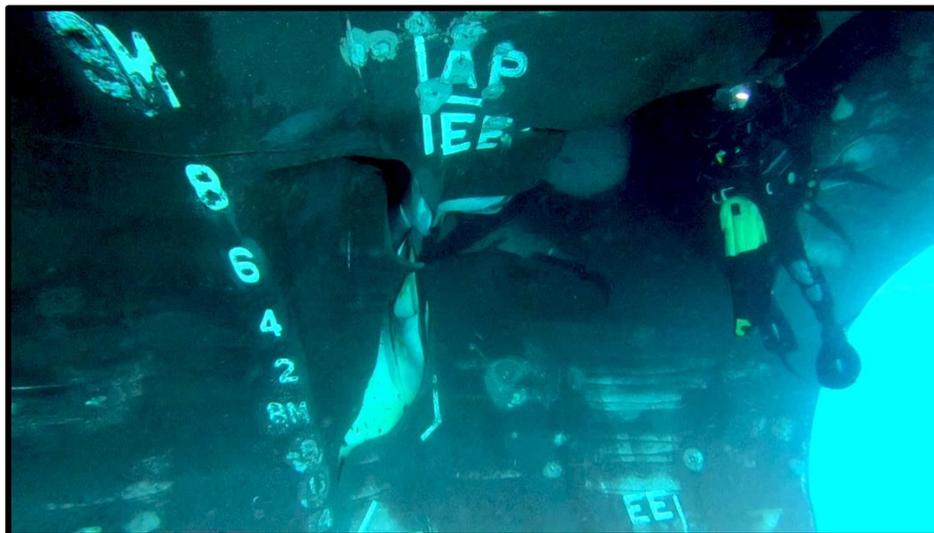
*Figure 11 : Plongeur devant la coque endommagée de l'Al Marzoqah*

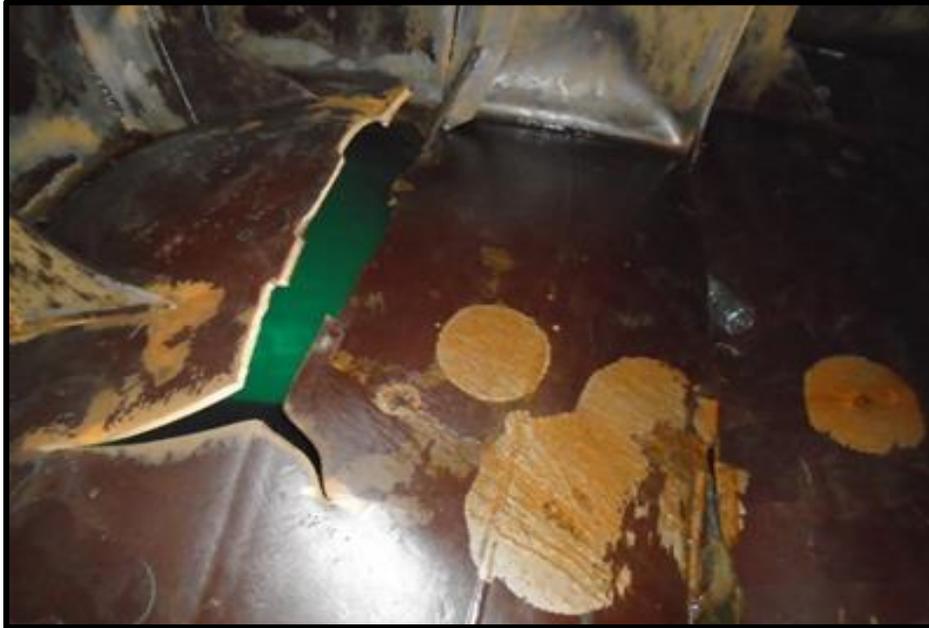
*Figure 12 : Sol de la salle des machines de l'Al Marzoqah endommagé*

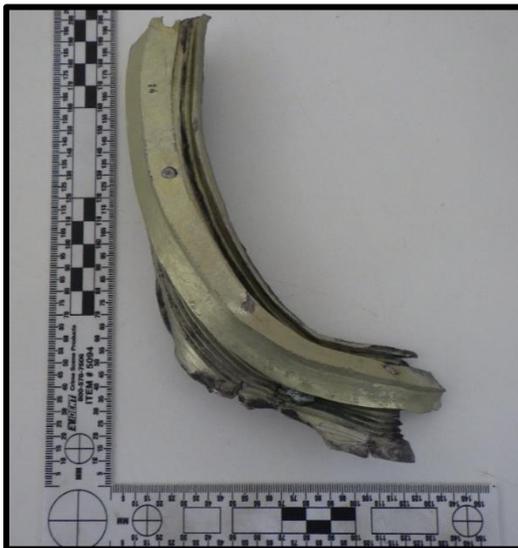
Des débris n'appartenant pas au navire ont été retrouvés sur l'*Al Marzoqah*. Une analyse élémentaire par spectroscopie à fluorescence X a révélé qu'ils étaient composés d'aluminium.

*Figure 13 : Débris n'appartenant pas au navire retrouvés sur l'Al Marzoqah*

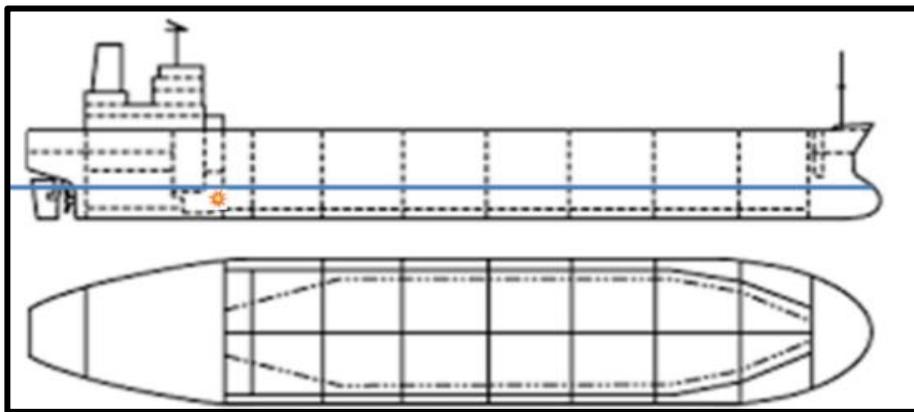
L'enquête sur les dommages subis par l'*A. Michel* a permis d'établir que l'explosion a eu lieu à tribord, à environ 1,10 mètre sous de la ligne de flottaison, au niveau de la salle des machines. Comme pour les trois autres navires, l'explosion a provoqué une perforation de la coque extérieure, qui mesure environ 4 mètres sur 3 mètres. La salle des machines a pris l'eau, immobilisant le navire.

*Figure 14 : Schéma de l'A. Michel montrant l'emplacement de l'explosion*

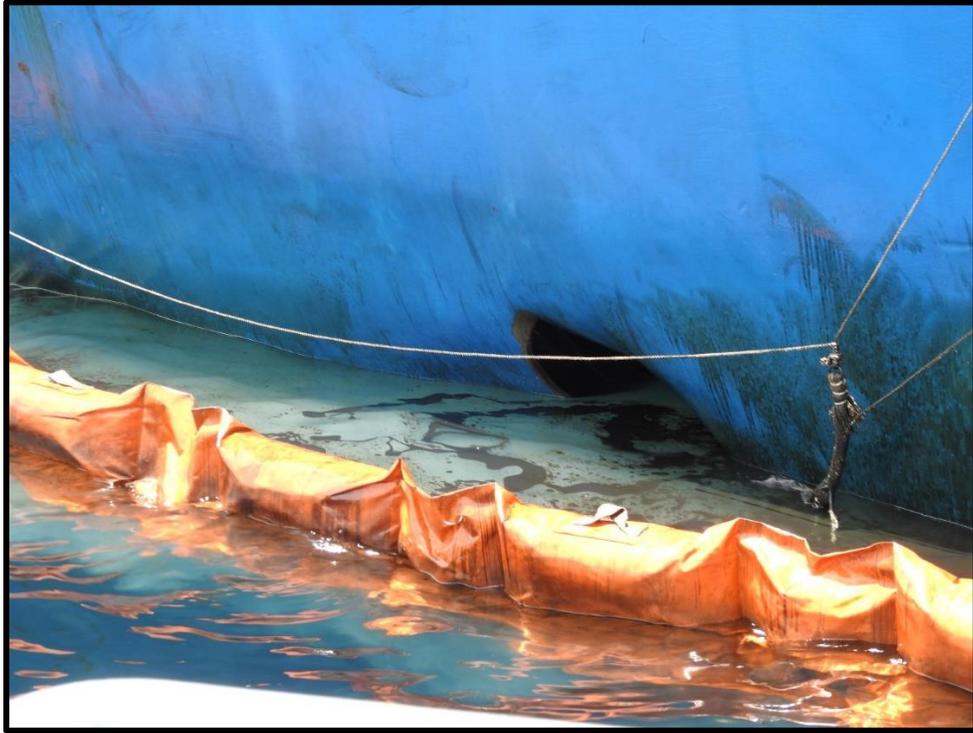
*Figure 15 : Coque extérieure de l'A. Michel endommagée*

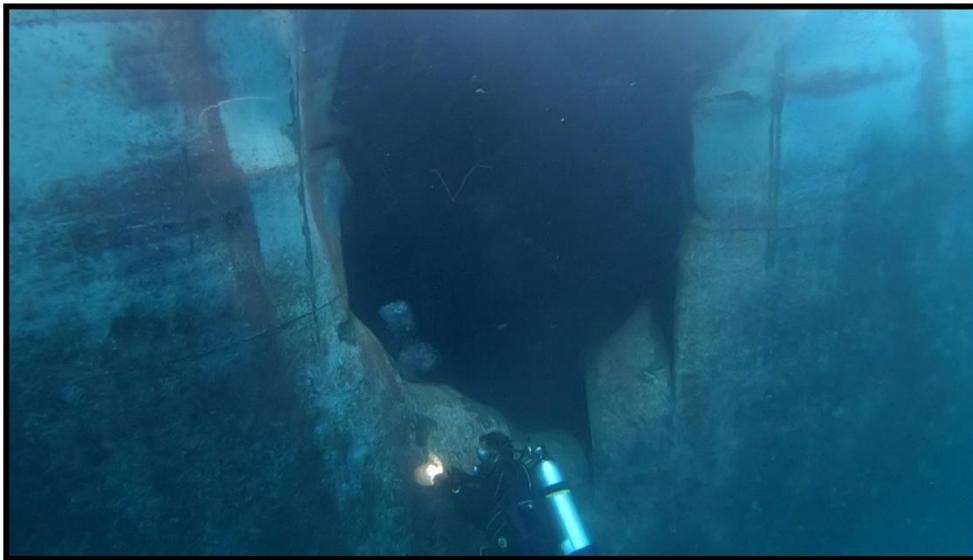
*Figure 16 : Plongeur devant la coque endommagée de l'A. Michel*

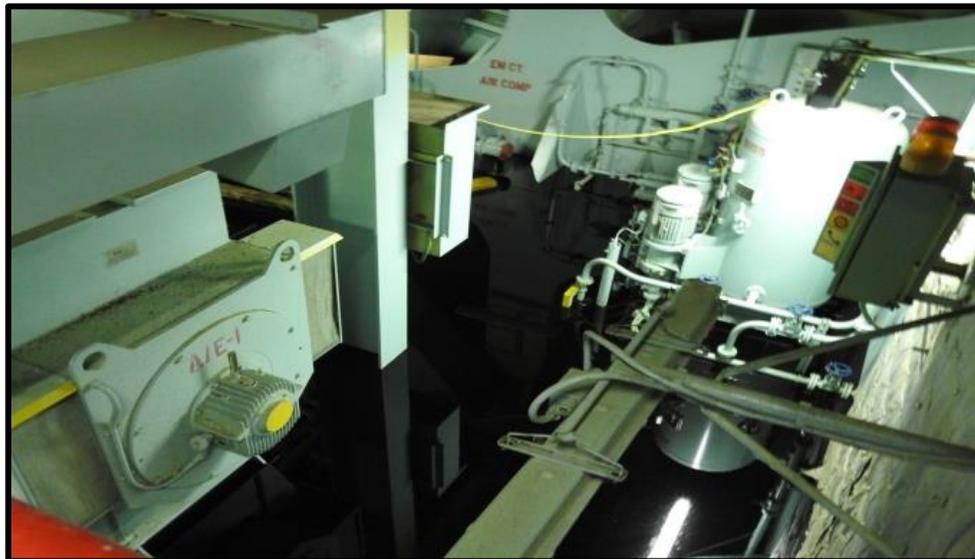
*Figure 17 : Salle des machines de l'A. Michel inondée*

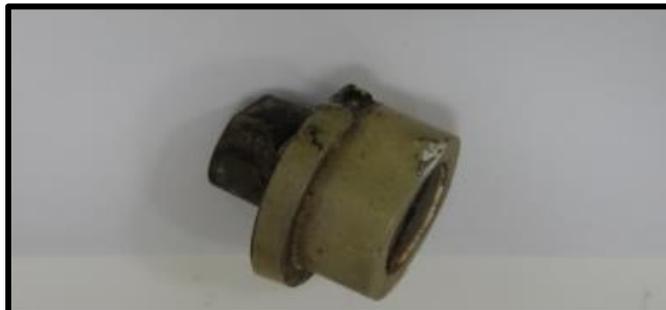
Des débris n'appartenant pas au navire ont été retrouvés sur l'A. Michel. Une analyse élémentaire par spectroscopie à fluorescence X a révélé qu'ils étaient composés d'aluminium.

*Figure 18 : Débris n'appartenant pas au navire retrouvés sur l'A. Michel*

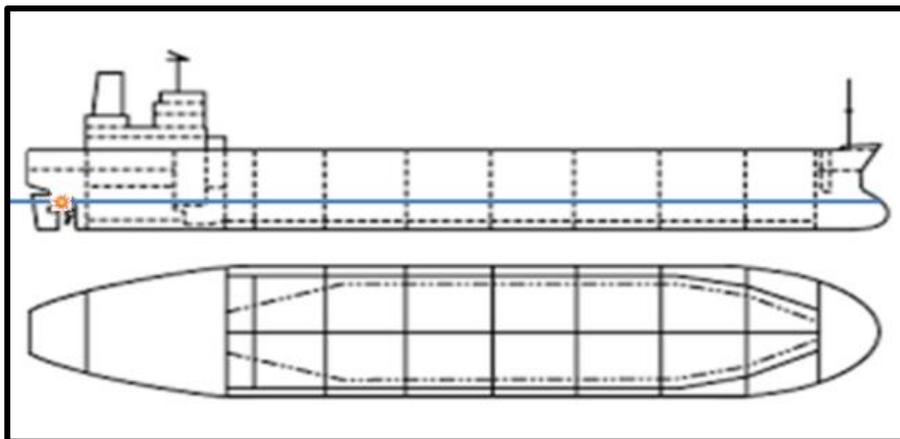
L'enquête sur les dommages subis par l'*Andrea Victory* a permis d'établir que l'explosion a eu lieu sur la poupe, en-dessous ou au niveau de la ligne de flottaison, au niveau de la salle des machines. Comme pour les trois autres navires, l'explosion a provoqué une perforation de la coque extérieure, qui mesure environ 2,6 mètres sur 3 mètres. Dès que l'explosion s'est produite, l'équipage du navire a circonscrit la zone, évitant ainsi que la salle des machines ne prenne l'eau. En revanche, le local situé sous la salle des machines a été inondé.

*Figure 19 : Schéma de l'Andrea Victory montrant l'emplacement de l'explosion*

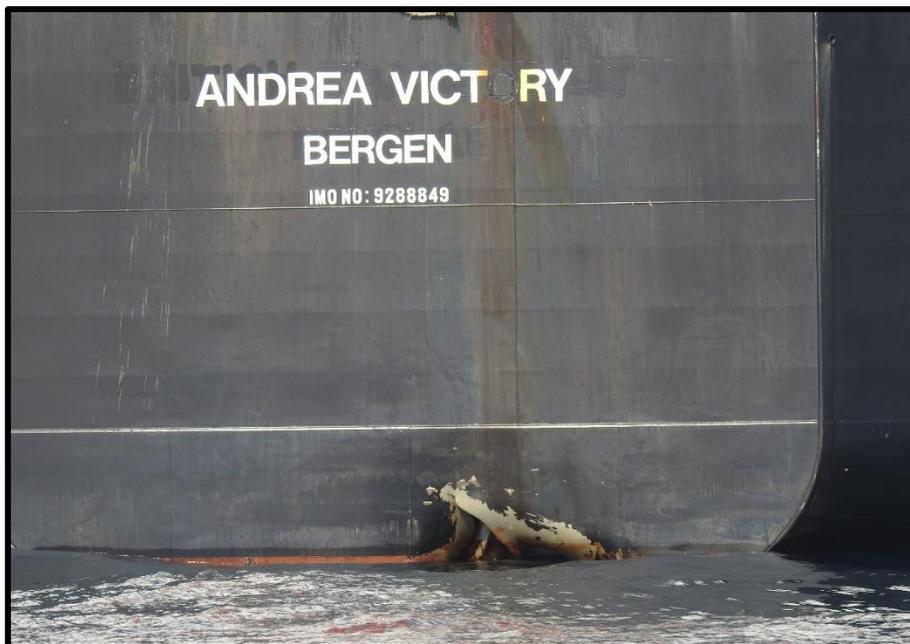
*Figure 20 : Coque extérieure de l'Andrea Victory endommagée*

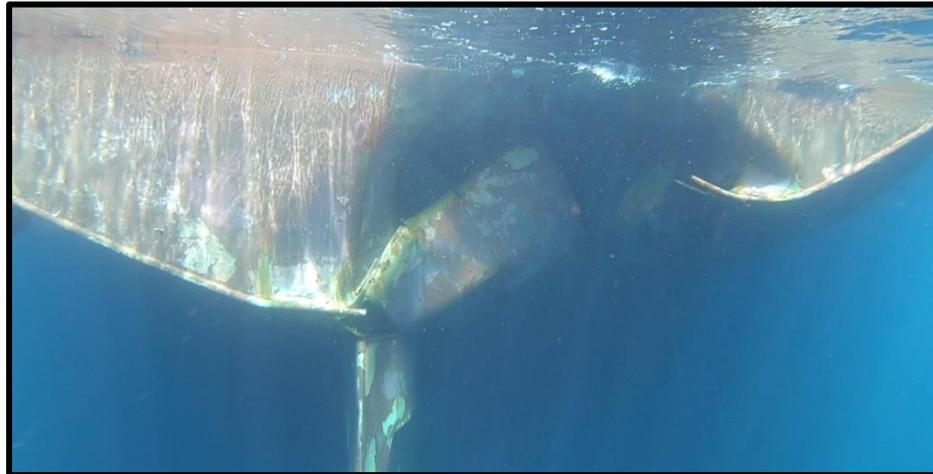
*Figure 21 : Dommages subis par l'Andrea Victory au niveau de la coque*

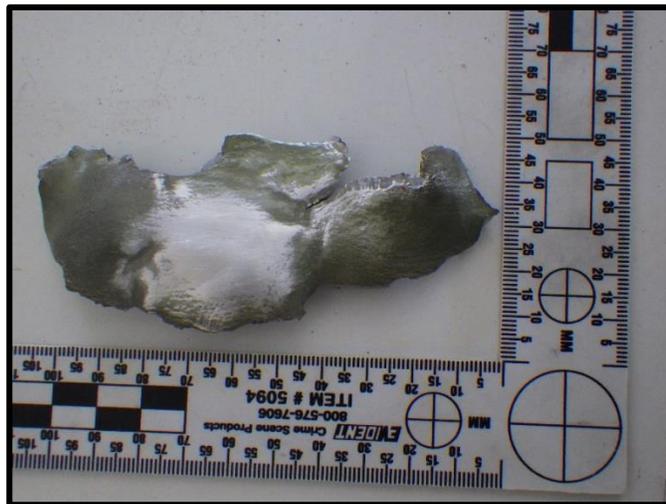
Des débris n'appartenant pas au navire ont été retrouvés sur l'*Andrea Victory*. Une analyse élémentaire par spectroscopie à fluorescence X a révélé qu'ils étaient composés d'aluminium.

*Figure 22 : Débris n'appartenant pas au navire retrouvés sur l'Andrea Victory*
