2019年6月17日挪威、沙特阿拉伯和阿拉伯联合酋长国常驻联合国代表给安全理事会主席的信

关于2019年5月12日阿拉伯联合酋长国富查伊拉港海域船只遇袭事件的初始报告

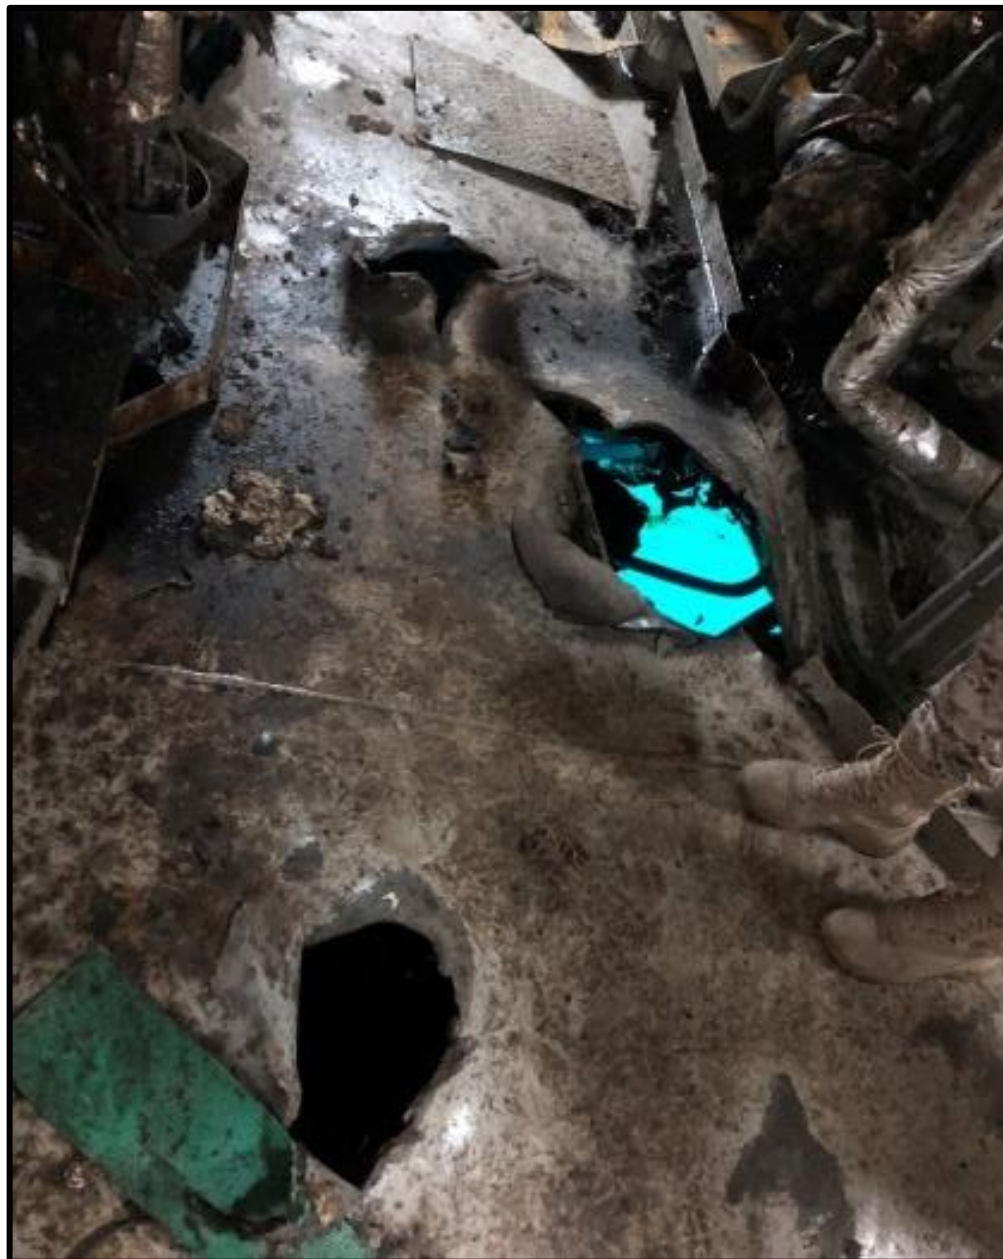
图 3
Amjad 号发动机舱净化器室的受损情况

(b) 四艘船受损情况、特别是受损程度和船体受损部分向内弯曲的方式³ 表明，每艘船的船体表面都有一个明确的固定爆炸点。

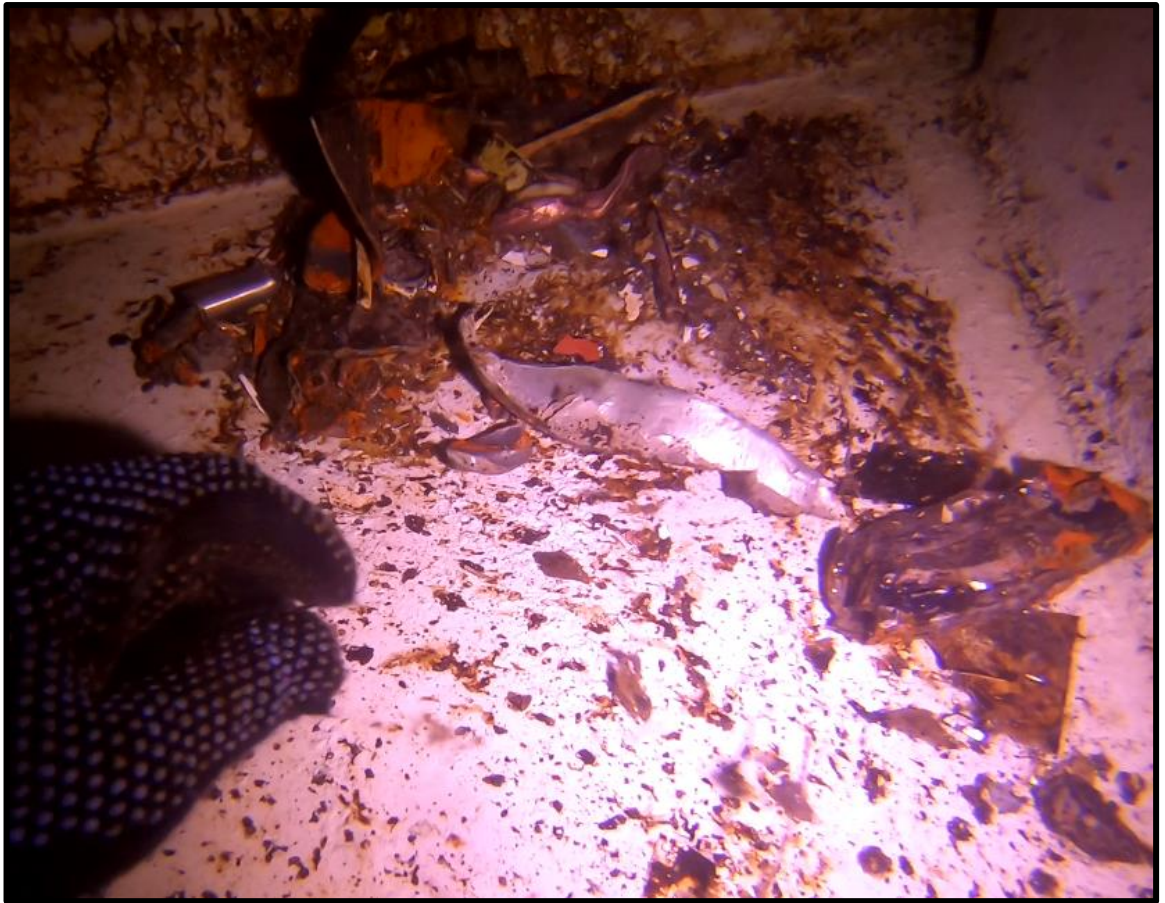
从 Amjad 号收集到了外来碎片, 包括袭击装置残留物。对碎片进行 XRF 元素分析后发现, 其成分为铝。

图 4
图像显示从 Amjad 号内部收集外来碎片的情况

(c) 从四个遇袭点收集到的外来碎片与吸附式水雷成分相同。经过仔细检查和 XRF 元素分析后发现，从所有四个遇袭点收集到的碎片在大小、形状、尺寸⁴ 和材质⁵ 上都非常相似于一种已知类型吸附式水雷的块件。

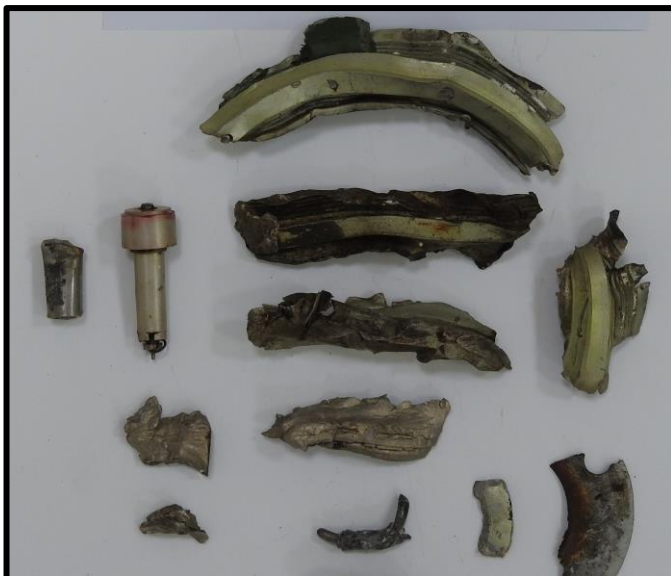
图 5
从 Amjad 号收集的外来碎片

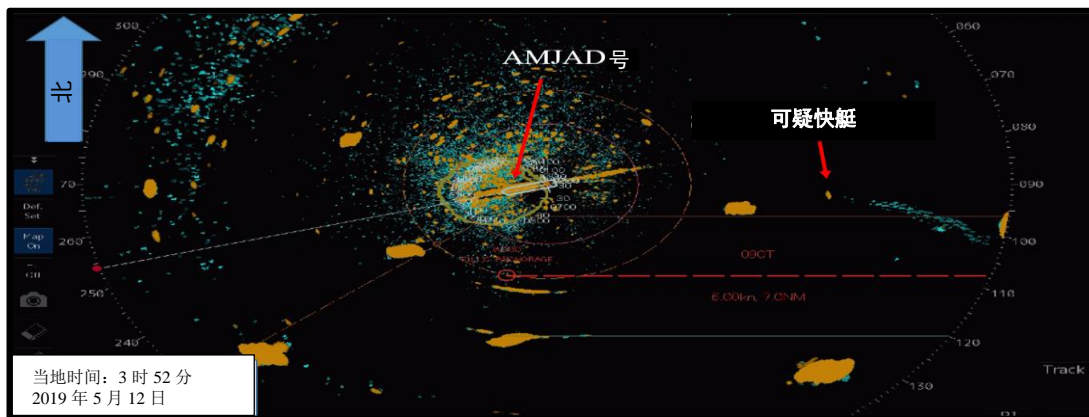
图 6

Amjad 号航行数据记录仪显示，一艘可疑快艇于 2019 年 5 月 12 日当地时间 3 时 52 分从东方高速靠近 Amjad 号，在其附近停留了 9 分钟，然后于 4 时 04 分高速向东驶离。Amjad 号记录仪最后一次检测到这艘可疑快艇是在当地时间 4 时 07 分(有关 Amjad 号记录仪的视频片段，请访问：<https://www.un.int/uae/media/amjad-vdr>)。

来自 Amjad 号航行数据记录仪的图像显示首次探测到可疑快艇[注意：图像中心有一个浅蓝色轮廓的大块橙色是 Amjad 号。Amjad 号周围的大块橙色是其他船只。橙色小斑点是“雷达杂波”(波浪和水流被接收为雷达噪声)。红色箭头所指为可疑快艇。]

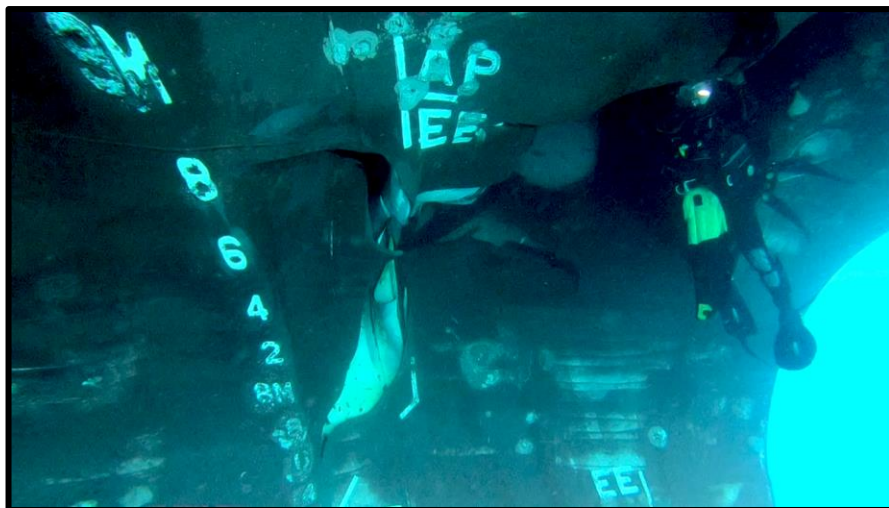
图 11

对 Al Marzoqah 号受损情况的调查显示，爆炸点位于左舷吃水线以下大约 1.60 米处的发动机舱。与其他三次爆炸一样，这次爆炸穿透了船体外壳，船体裂口约为 3.7 米乘 3.5 米。爆炸导致发动机舱受淹，船只失去航行能力。

图像显示一名潜水员在 Al Marzoqah 号受损船体前

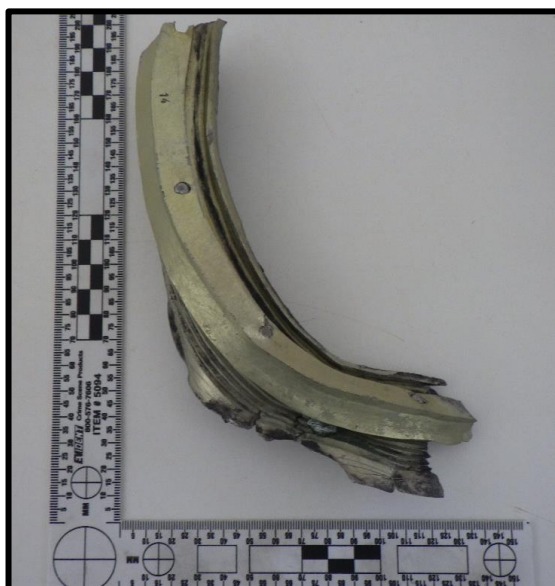
从 Al Marzoqah 号收集到了外来碎片。对碎片进行 XRF 元素分析后发现，其成分为铝。

图 13
从 Al Marzoqah 号收集的外来碎片

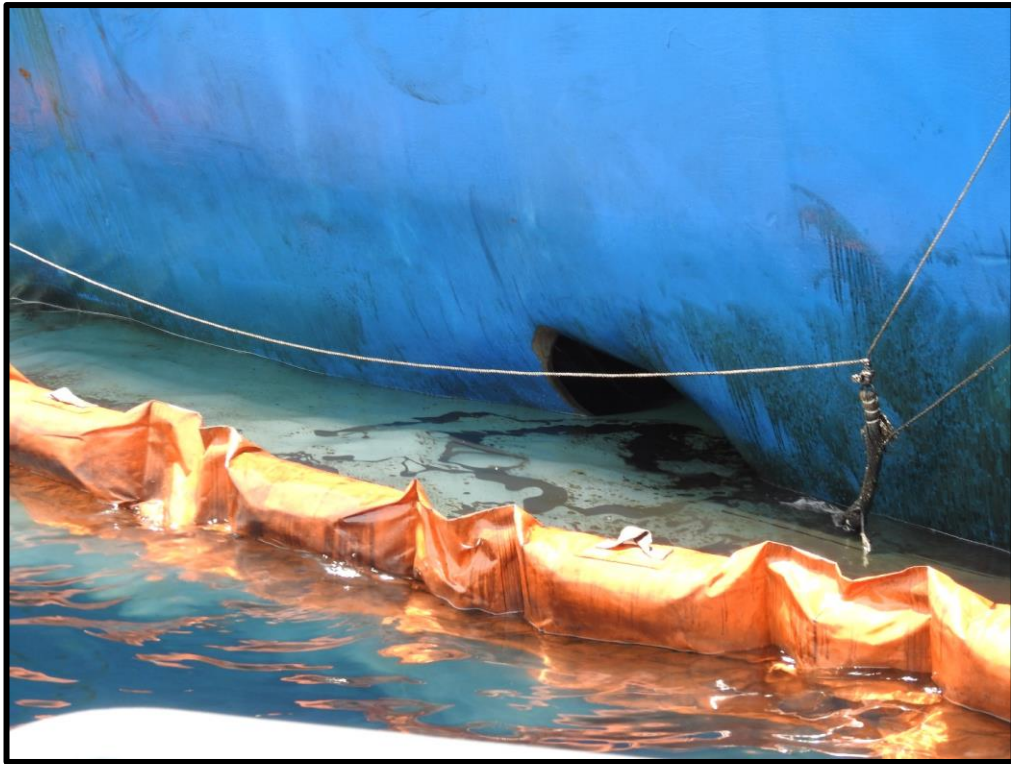
图 15
A.Michel 号外观，显示船体受损情况

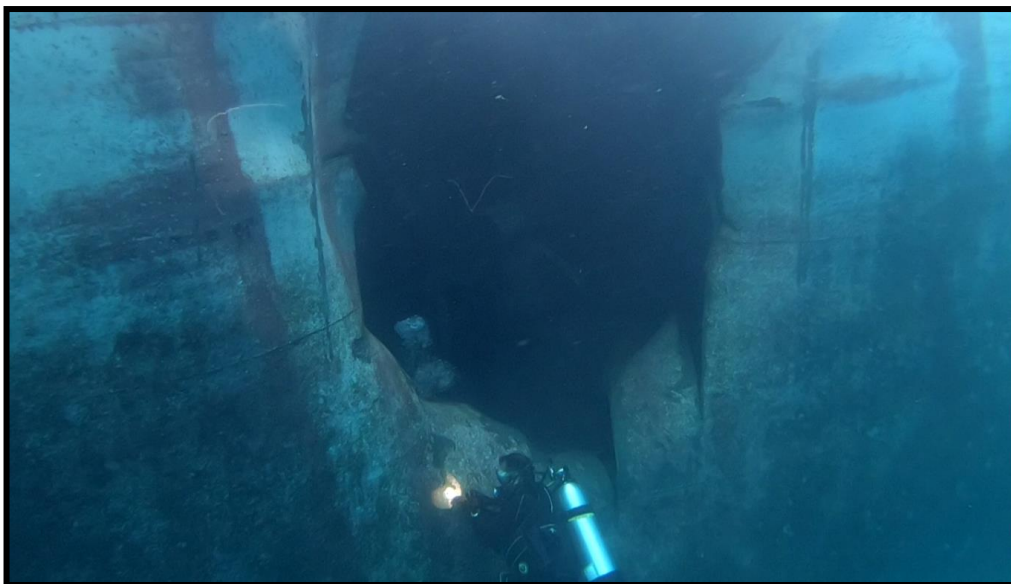
图 16
图像显示一名潜水员在 A.Michel 号受损船体前

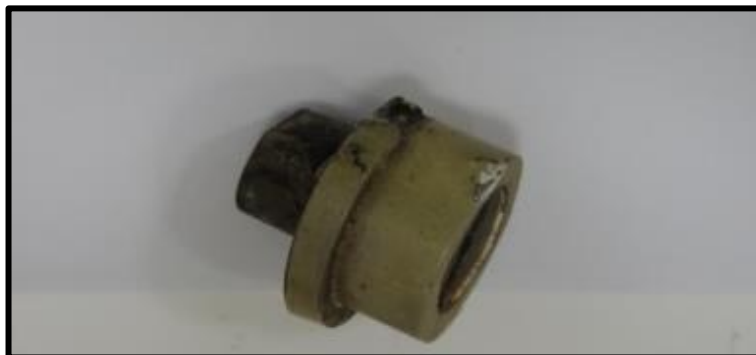
图 18

从 A.Michel 号收集到了外来碎片。对碎片进行 XRF 元素分析后发现，其成分为铝。

从 A.Michel 号收集的外来碎片

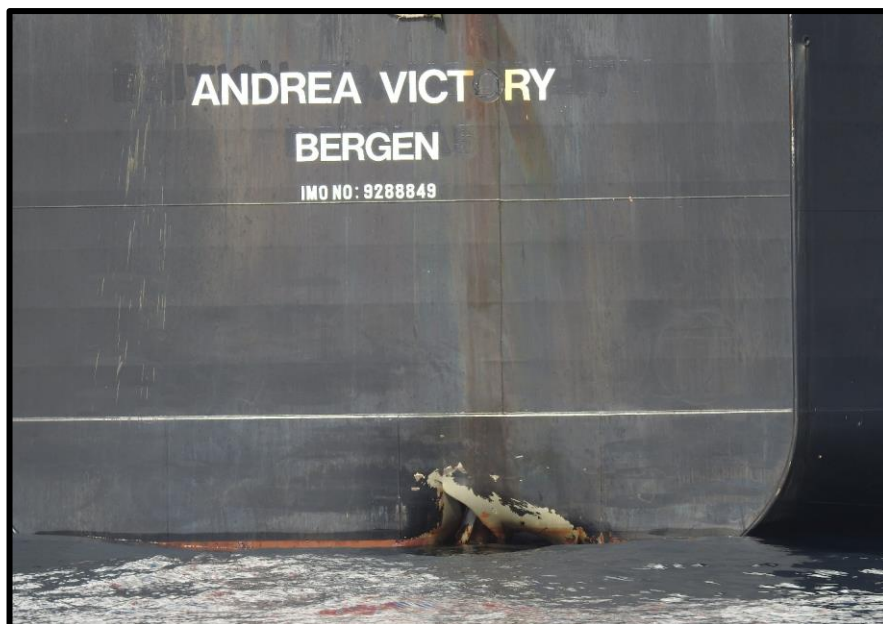
图 20

Andrea Victory 号外观，显示船体受损情况

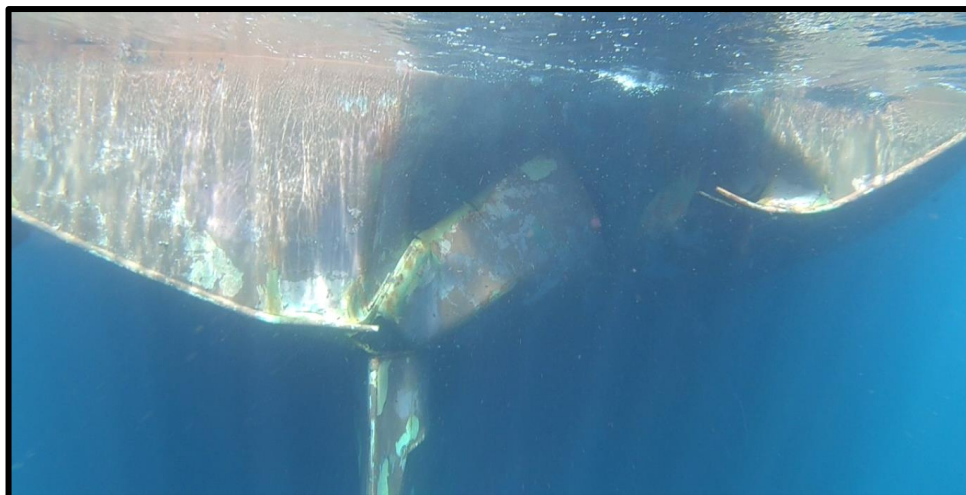
图 21

Andrea Victory 号船体受损情况
