## رسالة مؤرخة 14 كانون الثاني/يناير 2021 موجهة إلى رئيس مجلس الأمن من الممثل الدائم لليمن لدى الأمم المتحدة

ملخص تنفيذي لنتائج التحقيقات التي أجرتها وزارة الداخلية اليمنية والفرق المساعدة لها  
بخصوص الهجوم الإرهابي الذي استهدف القتل الجماعي لرئيس الوزراء وأعضاء  
الحكومة اليمنية في مطار عدن الدولي في 30 كانون الأول/ديسمبر 2020

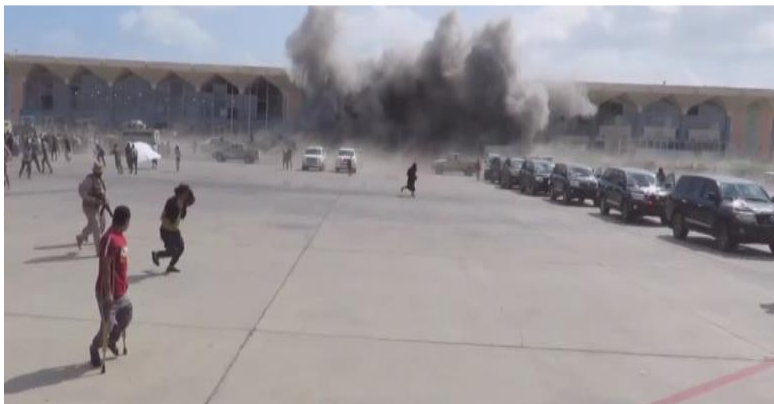
(الصورة 1)

- في الساعة 13.24.34 ضرب الصاروخ الأول صالة كبار الشخصيات عند الإحداثيات  
(38 P 503968, 7852 N) (الصورة 1).
- اخترق الصاروخ الجدار الخرساني وانفجر في الطابق الأرضي للصالة، وأحدث حفرة بقطر مترين  
على شكل قوس سقوط مما يؤشر بوضوح إلى اتجاه القصف الناتج بين مدخل الصاروخ وانفجاره  
على أرضية الصالة (الصور 2 و 3 و 4 و 5).
- تعرضت الصالة لأضرار بالغة جراء الانفجار (الصورتان 6 و 7).

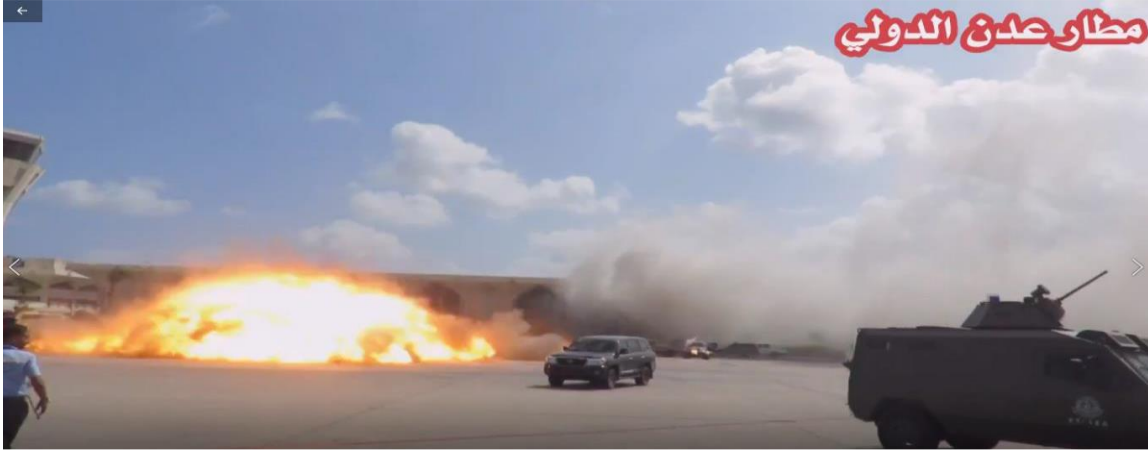
### (الصورة 9)

- في الساعة 13.25.9 سقط الصاروخ الثاني الذي كان يستهدف مدرج الطائرة المربع رقم 1 والذي كان من المفترض أن تهبط فيه الطائرة، وتم تغييره بسبب حشود المستقبليين إلى المربع الثاني في حافة رصيف الصالة كما هو موضح في الصورة 9.
- تبعد نقطة الارتطام حوالي 30 مترا من موقع الصاروخ الأول، وحوالي 50 مترا من الموقع الذي توقفت فيه الطائرة.
- عرض الحفرة التي خلفها ارتطام الصاروخ حوالي 3 أمتار بعمق 1,3 متر تقريبا (الصورة 10).
- يعتقد بأنه صاروخ عالي السرعة، ومن خلال فوهة حفرة الانفجار يتضح أنه اتخذ شكلا مائلا بشكل يشير إلى زاوية دخول الصاروخ، واتجاه نقطة وزاوية الدخول مشابه لاتجاه وزاوية الانفجار (الصورة 11).
- امتص الجدار الخرساني السميك للرصيف صدمات الارتطام مما خفف من نتيجة الأضرار التي لحقت بالمطار.
- يحتوي الرأس القتالي على مادة محرقة وذلك من خلال الصورة وكمية اللهب وبقايا مواد محترقة بقيت في الموقع.

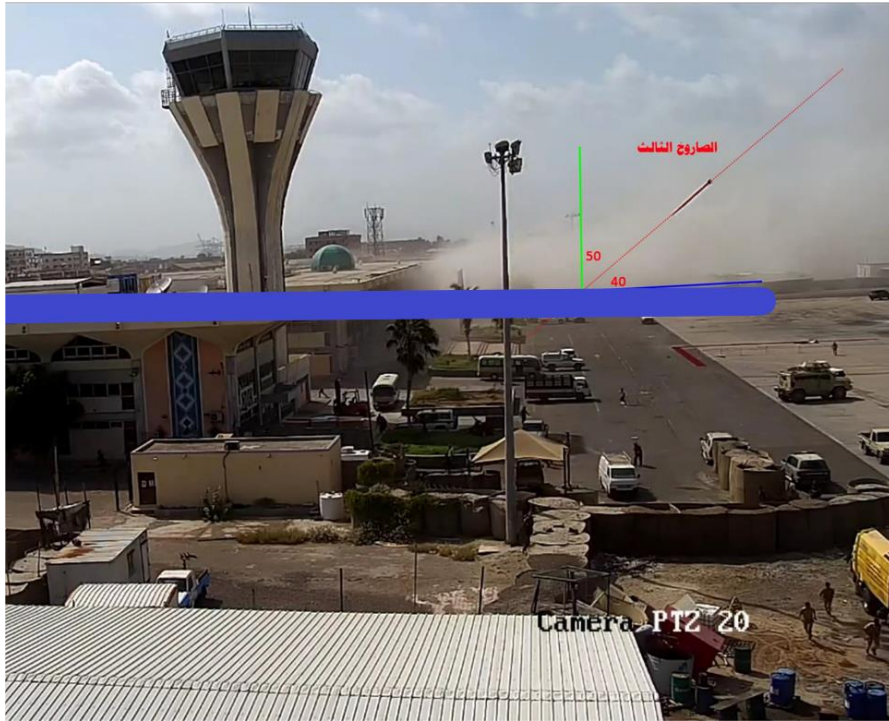
(الصورة 12)

- عند الساعة 13.25.33 سقط الصاروخ الثالث وبيعد الموقع حوالي 15 مترا من موقع الصاروخ الأول وعلى بعد 50 مترا من الموقع الذي توقفت فيه الطائرة (الصورة 12).
- قطر الحفرة أصغر من قطر الصاروخين (1 و 2)، حوالي 75 سم والعمق 35 سم (الصورة 13).
- تختلف العبوة المتفجرة في هذا الصاروخ وليست من نفس حشوة الصاروخين (1 و 2)، ولا تشبه بقايا الحطام التي تم العثور عليها بالقرب من نقطة الارتطام الموجودة في نقاط الصاروخين (1 و 2).

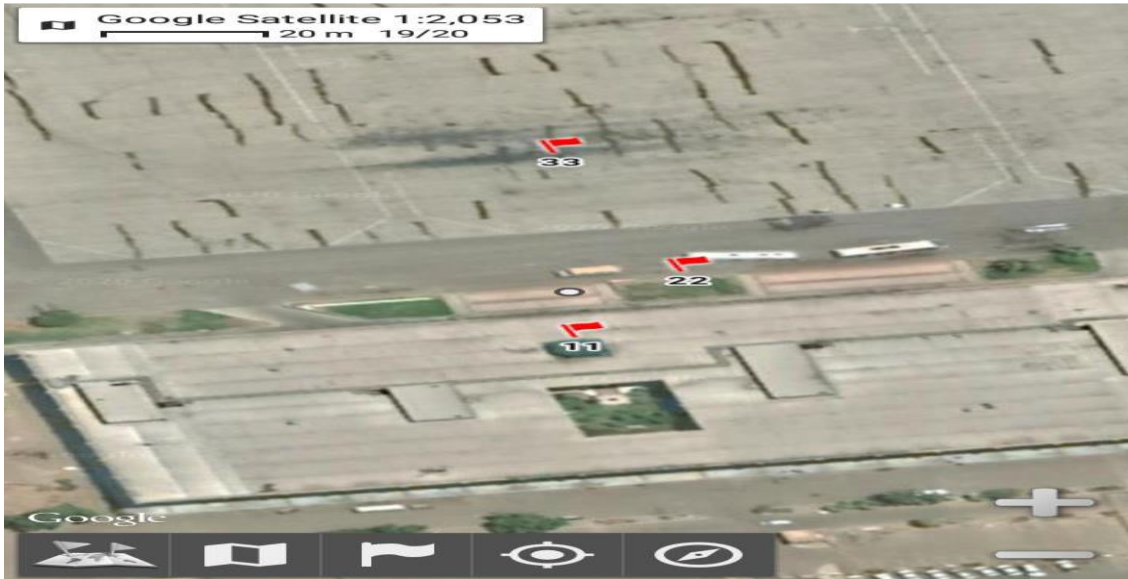
## (الصورة 14) - مواقع سقوط الصواريخ مقارنة ببعضها البعض (الصورة 14)

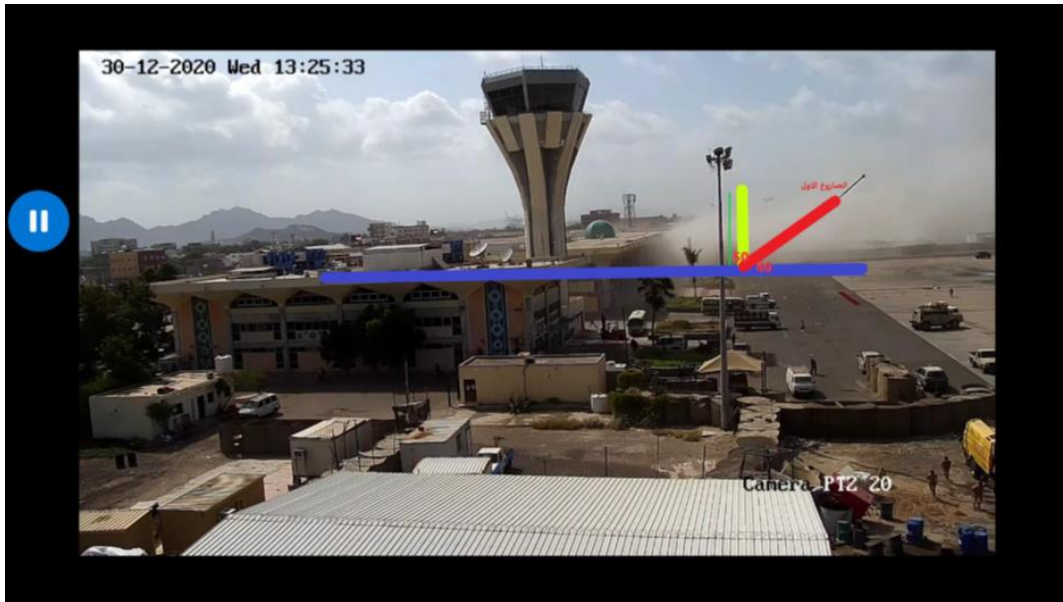
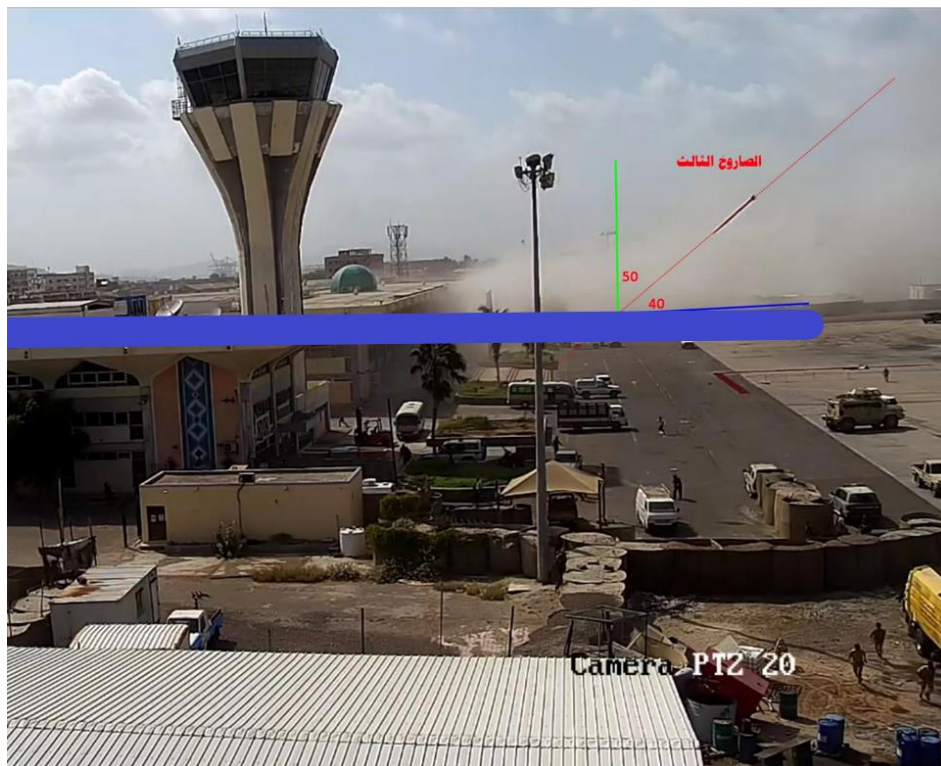
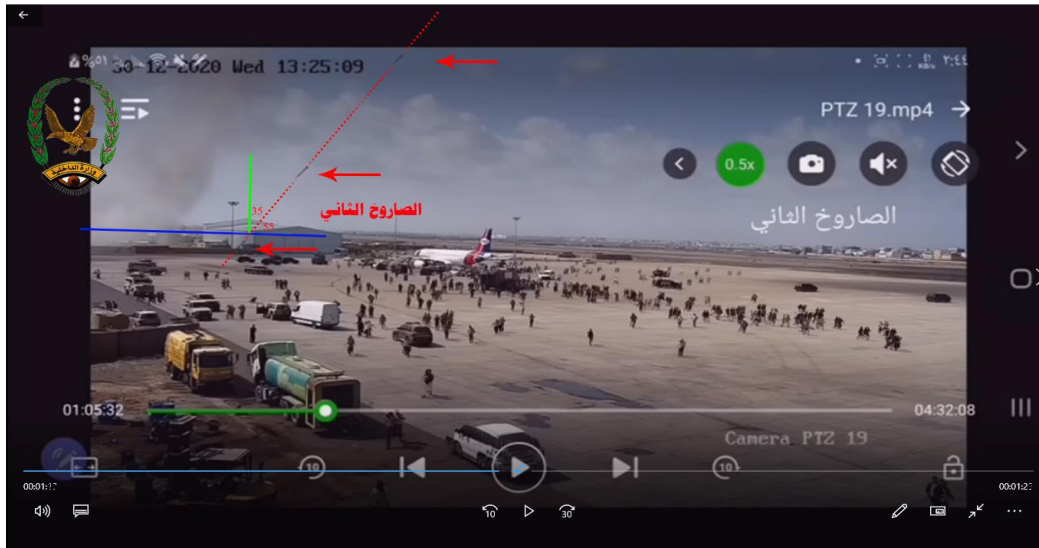
(الصورة 15)

- من خلال تتبع وفحص مسارات وزوايا واتجاهات سقوط الصواريخ يتبين ما يلي:
- الصاروخان 1 و 3 لهما نفس الدرجة وهما متوازيان والمسافة بين موقعي الارتطام حوالي 15 متراً، بزاوية 40 درجة وزاوية سقوط 50 درجة، فيما يأخذ الصاروخ 2 مساراً مقارباً لمواقع سقوط الصاروخين 1 و 3 بزاوية 35 درجة وزاوية سقوط 55 درجة (الصور 15 و 16 و 17).
  - اتجاه مسار الصواريخ 1 و 2 و 3 من اتجاه الشمال المائل قليلاً للغرب.
