Carta de fecha 14 de enero de 2021 dirigida a la Presidencia del Consejo de Seguridad por el Representante Permanente del Yemen ante las Naciones Unidas

Resumen de los resultados de la investigación realizada por el Ministerio del Interior de Yemen y sus equipos auxiliares sobre el atentado terrorista perpetrado el 30 de diciembre de 2020 en el aeropuerto internacional de Adén, cuyo objetivo era asesinar al Primer Ministro y los miembros del Gobierno yemení

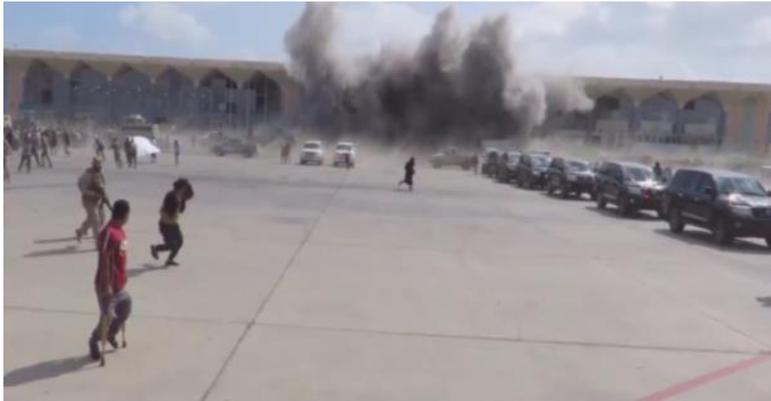
Imagen 1

- El primer misil hizo impacto a las 13.24 horas y 34 segundos en la sala VIP, en las coordenadas (38 P 503968 7852 N) (imagen 1).
- El misil atravesó el muro de hormigón e hizo explosión en la planta baja de la sala, lo que ocasionó un cráter de 2 metros de diámetro en forma de arco inclinado, que muestra con claridad la trayectoria desde el punto de entrada del misil hasta el punto en el que detonó sobre el pavimento de la sala (imágenes 2, 3, 4 y 5).
- La explosión ocasionó graves daños en la sala (imágenes 6 y 7).

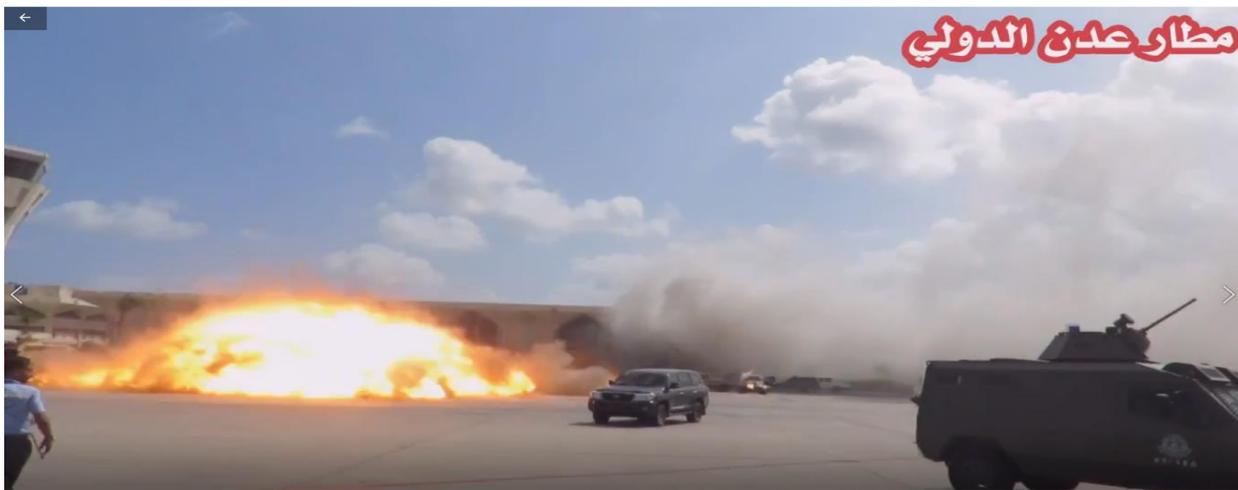
Imagen 9

- El cráter que causó el impacto del misil es de unos 3 metros de ancho y alrededor de 1,3 metros de profundidad (imagen 10).
- Se cree que era un misil de alta velocidad. En la zanja del cráter que ocasionó la explosión se puede observar una inclinación que indica el ángulo de entrada del misil. La trayectoria y el ángulo de entrada se corresponden con la trayectoria y el ángulo de incidencia de la explosión (imagen 11).
- El grueso muro de hormigón de la plataforma absorbió el impacto, gracias a lo cual el aeropuerto sufrió daños menores.
- La cabeza del misil estaba cargada con material incendiario, como se deduce de la imagen, la cantidad de llamas que se observaron y los restos de material quemado que quedaron en el lugar.

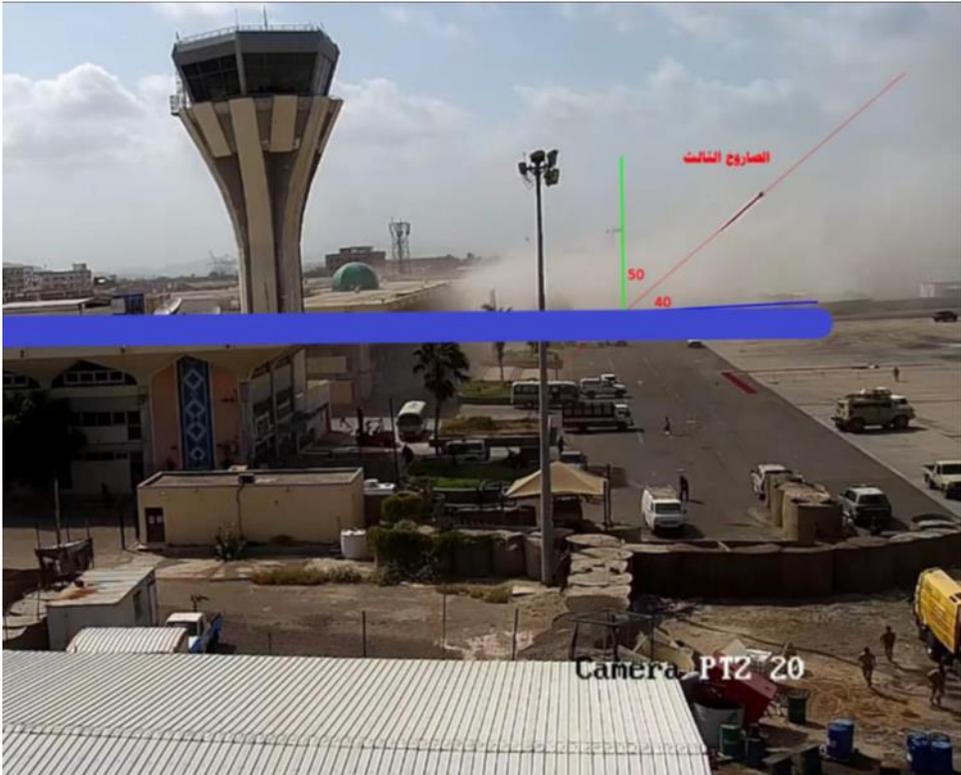
Imagen 12

- A las 13.25 horas y 33 segundos hizo impacto el tercer misil, que cayó a unos 15 metros del primer cohete y a 50 metros del lugar donde se encontraba el avión (imagen 12).
- El diámetro del cráter es menor que el de los misiles primero y segundo: unos 75 cm de ancho y 35 cm de profundidad (imagen 13).
- La carga explosiva de este misil era diferente de la que llevaban los misiles primero y segundo. Los restos de la carcasa que se encontraron en la zona del impacto no se parecen a los que había en los puntos de impacto de los misiles primero y segundo.

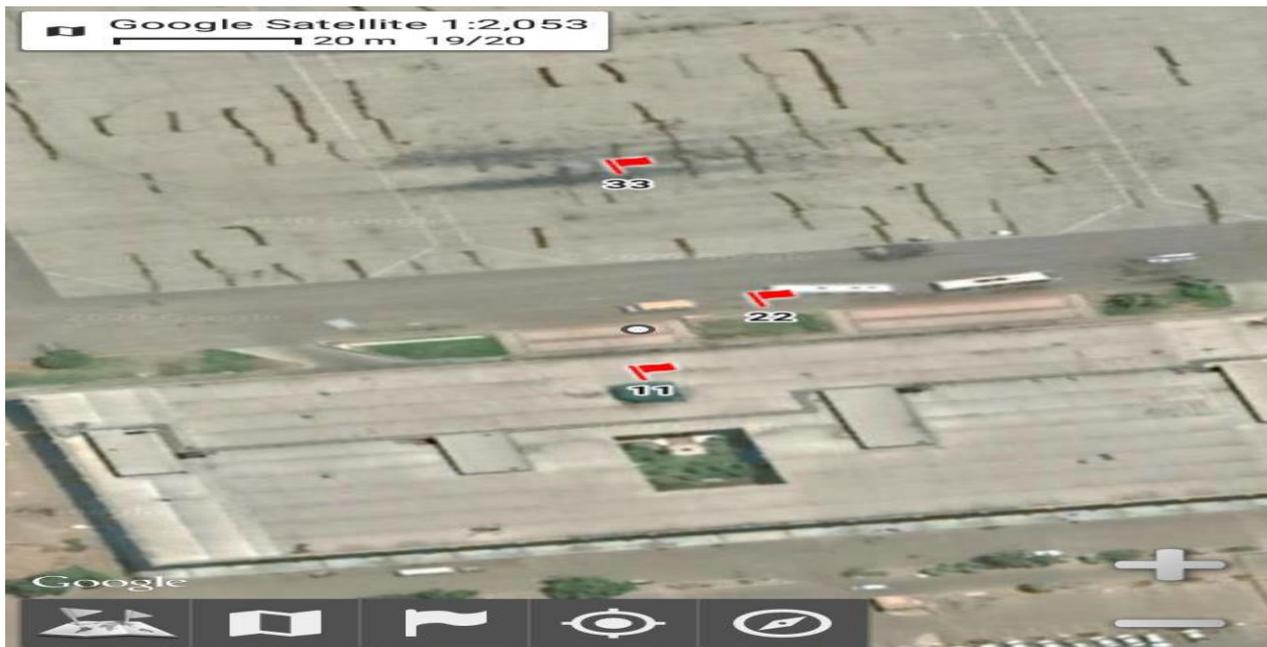
Imagen 14**Posición relativa de los lugares de impacto de cada uno de los tres misiles**

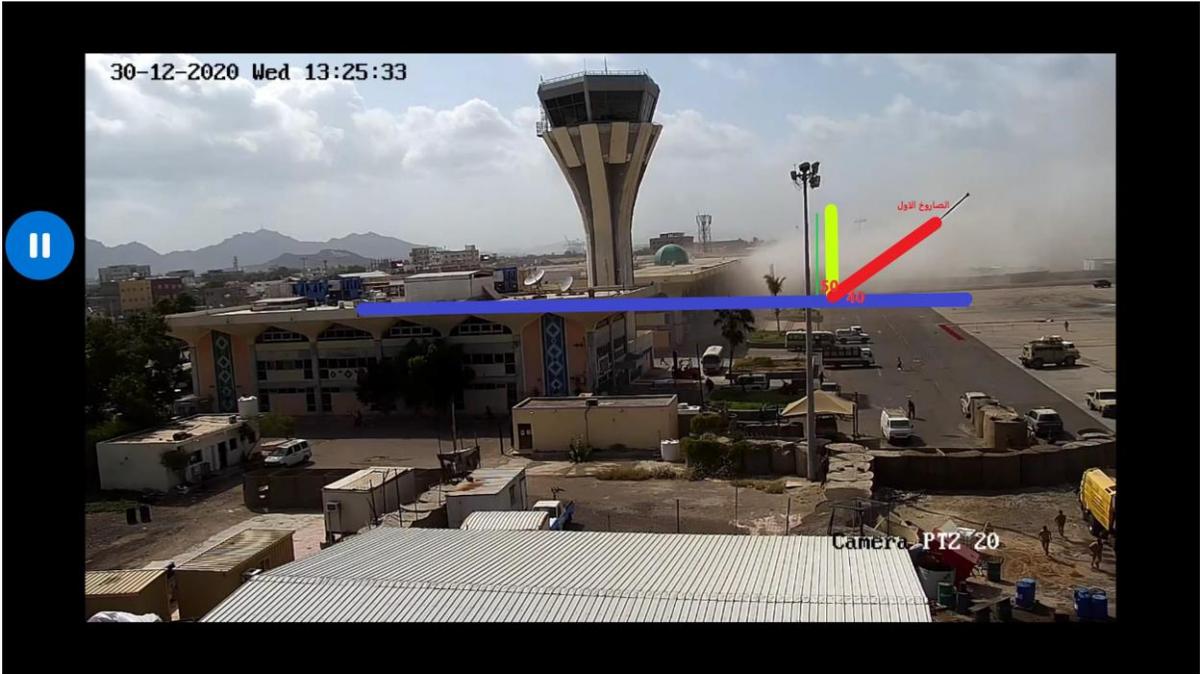
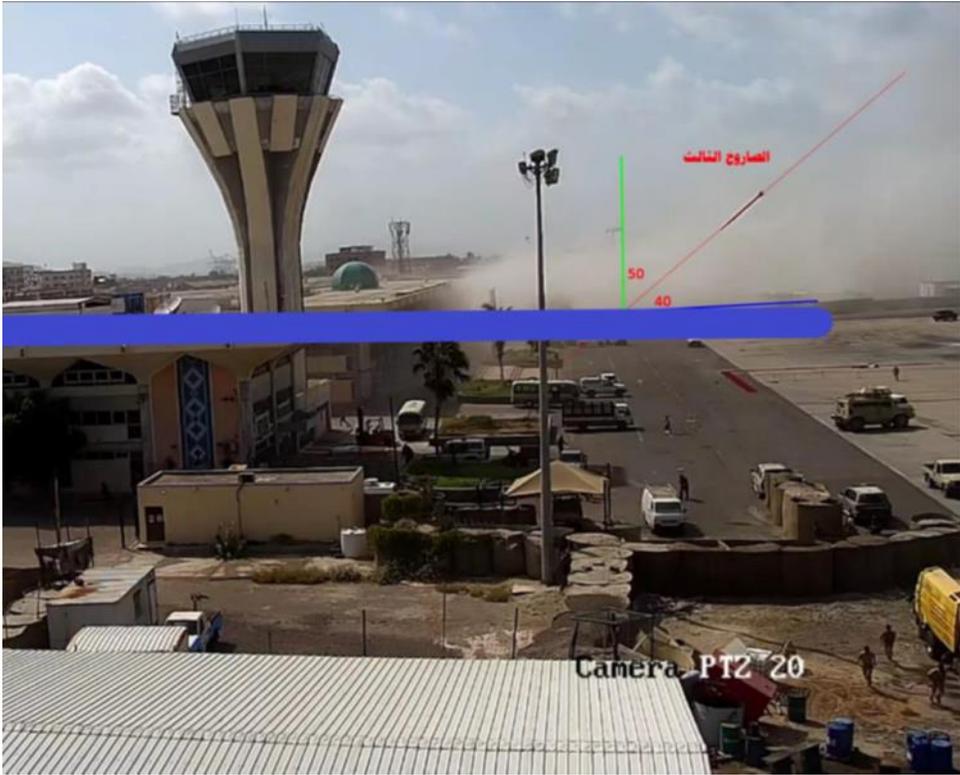
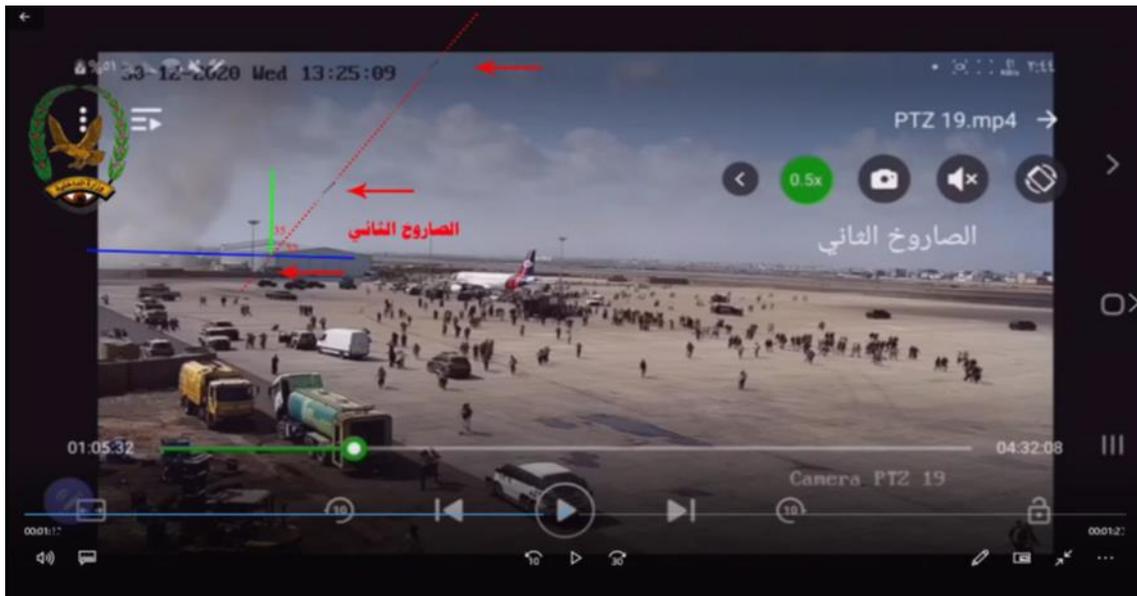
Imagen 15

- Los misiles primero y tercero entraron con el mismo ángulo y sus trayectorias fueron paralelas. Los puntos en los que hicieron impacto distaban unos 15 metros, con un ángulo de 40 grados y un ángulo de impacto de 50 grados. El segundo misil siguió una trayectoria cercana a la de los misiles primero y tercero, con un ángulo de 35 grados y un ángulo de impacto de 55 grados; véanse las imágenes 15, 16 y 17.
- Los tres misiles procedían de un punto situado al norte y ligeramente al oeste.
