Conseil de sécurité

Lettre datée du 14 janvier 2021, adressée au Président du Conseil de sécurité par le Représentant permanent du Yémen auprès de l'Organisation des Nations Unies

Résumé des conclusions de l'enquête menée par le Ministère yéménite de l'intérieur et ses équipes auxiliaires sur l'attentat terroriste et la tentative d'assassinat du Premier Ministre et des membres du Gouvernement à l'aéroport international d'Aden le 30 décembre 2020

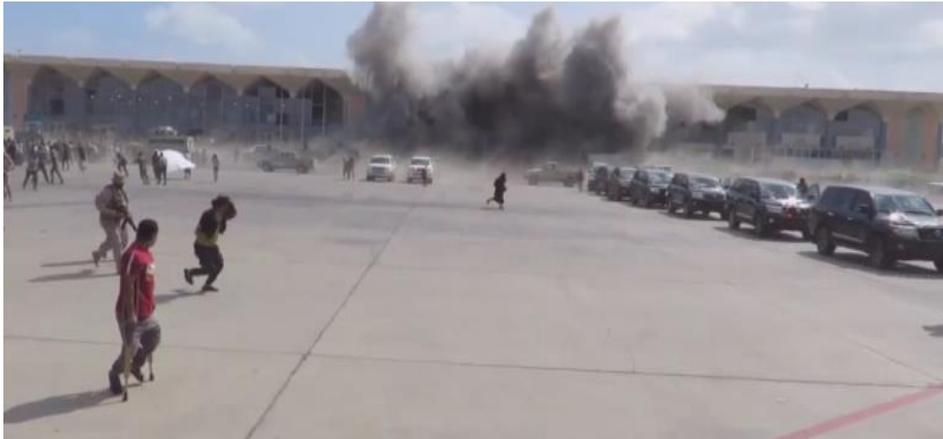
Image 1

- À 13 h 24, le premier missile a frappé le salon des dignitaires, aux coordonnées 7852N, 38 P 503968 (voir image 1).
- Le missile a percé le mur de béton et explosé au rez-de-chaussée du hall, créant un cratère de 2 mètres de diamètre en forme d'arc tombant. Cela montre clairement la trajectoire du missile depuis son point d'entrée jusqu'au point de déflagration, au sol (voir les images 2, 3, 4 et 5).
- Le hall a été gravement endommagé à la suite de l'explosion (voir images 6 et 7).

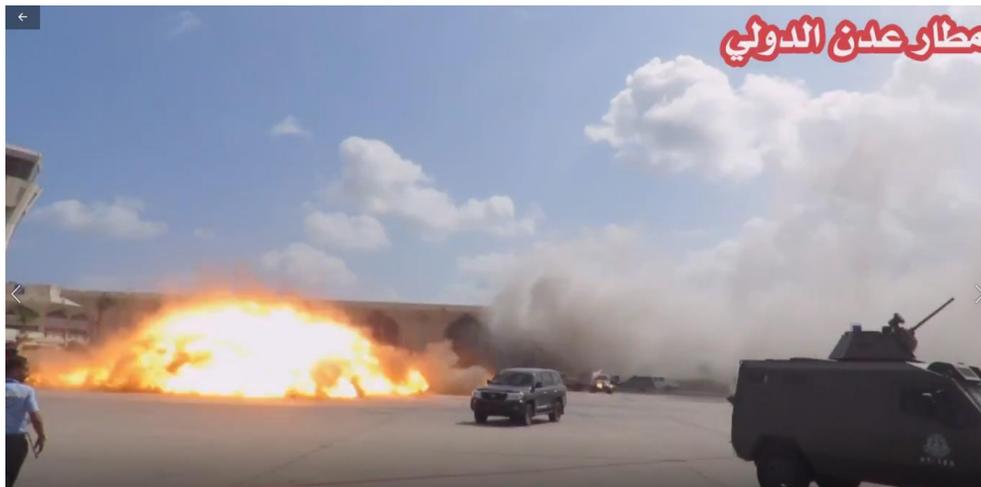
Image 9

- Le deuxième missile, qui visait la piste 1, a atterri à 13 h 25. L'avion devait se poser sur la piste 1 mais avait été déplacé sur la piste 2 en raison du grand nombre de personnes venues accueillir les passagers à l'arrivée, sur le trottoir bordant le hall (voir image 9) ;
- Le point d'impact se trouve à une trentaine de mètres du lieu d'impact du premier missile et à une cinquantaine de mètres du lieu où l'avion a atterri ;

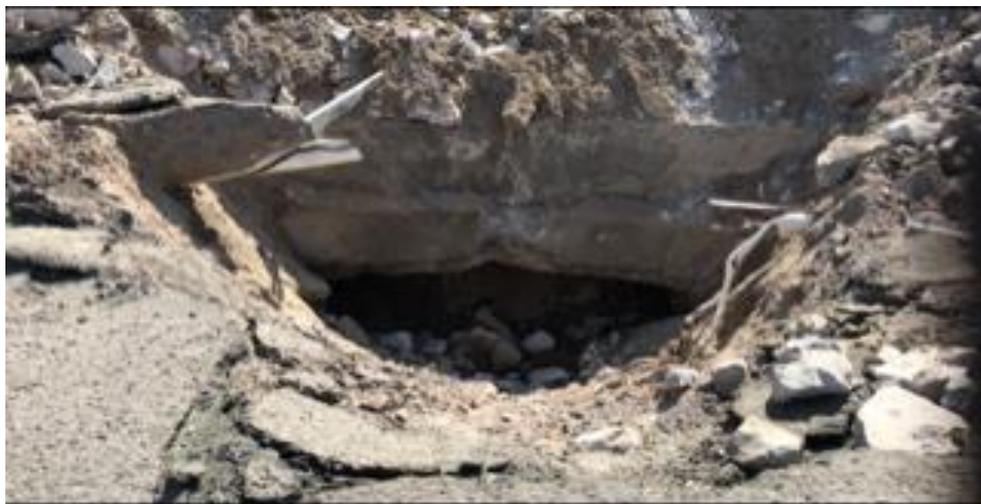
**Image 10**

- Le cratère créé par l'impact du missile fait environ 3 mètres de large et 1,3 mètre de profondeur (voir image 10) ;
- Le projectile serait un missile à grande vitesse. Dans le cratère, il semble être incliné, ce qui indique l'angle d'entrée. Le point et l'angle d'entrée cadrent avec la direction et l'angle de l'explosion (voir image 11) ;
- L'épaisse paroi en béton de la chaussée a absorbé les chocs de l'impact, amortissant les dégâts subis par l'aéroport ;
- L'ogive contenait une substance incendiaire, comme on peut le voir sur l'image, l'étendue des flammes et les débris brûlés subsistant sur les lieux.

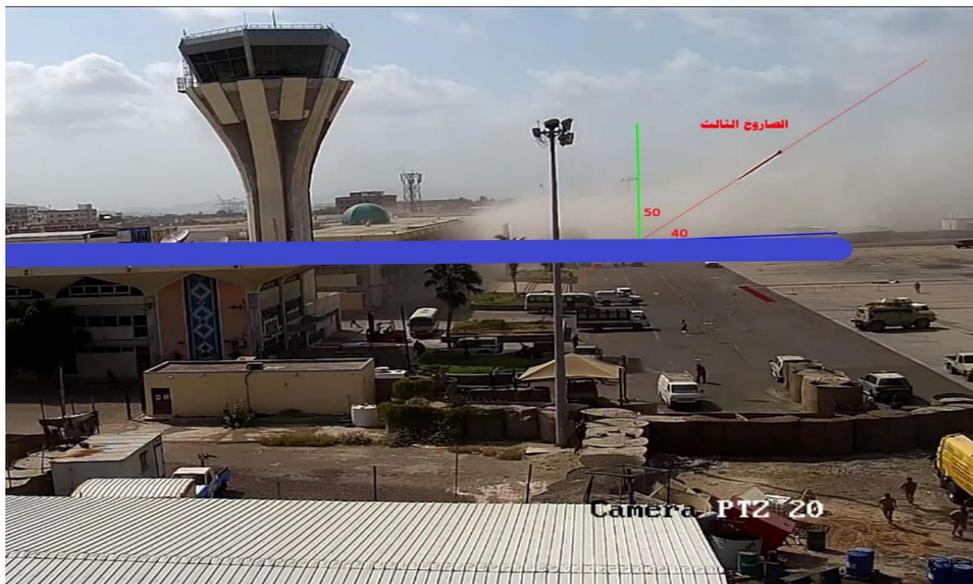
Image 12

- Le troisième missile a atterri à 13 h 25 à un lieu situé à une quinzaine de mètres du premier missile et à une cinquantaine de mètres du lieu où l'avion s'est posé (voir image 12) ;
- Le diamètre du cratère est plus petit que celui des deux autres missiles : il est d'une largeur de 75 centimètres environ et d'une profondeur de 35 centimètres (voir image 13) ;
- La charge explosive du troisième missile était différente de celle des premier et deuxième missiles, et les débris trouvés près du point d'impact sont également d'un type différent.

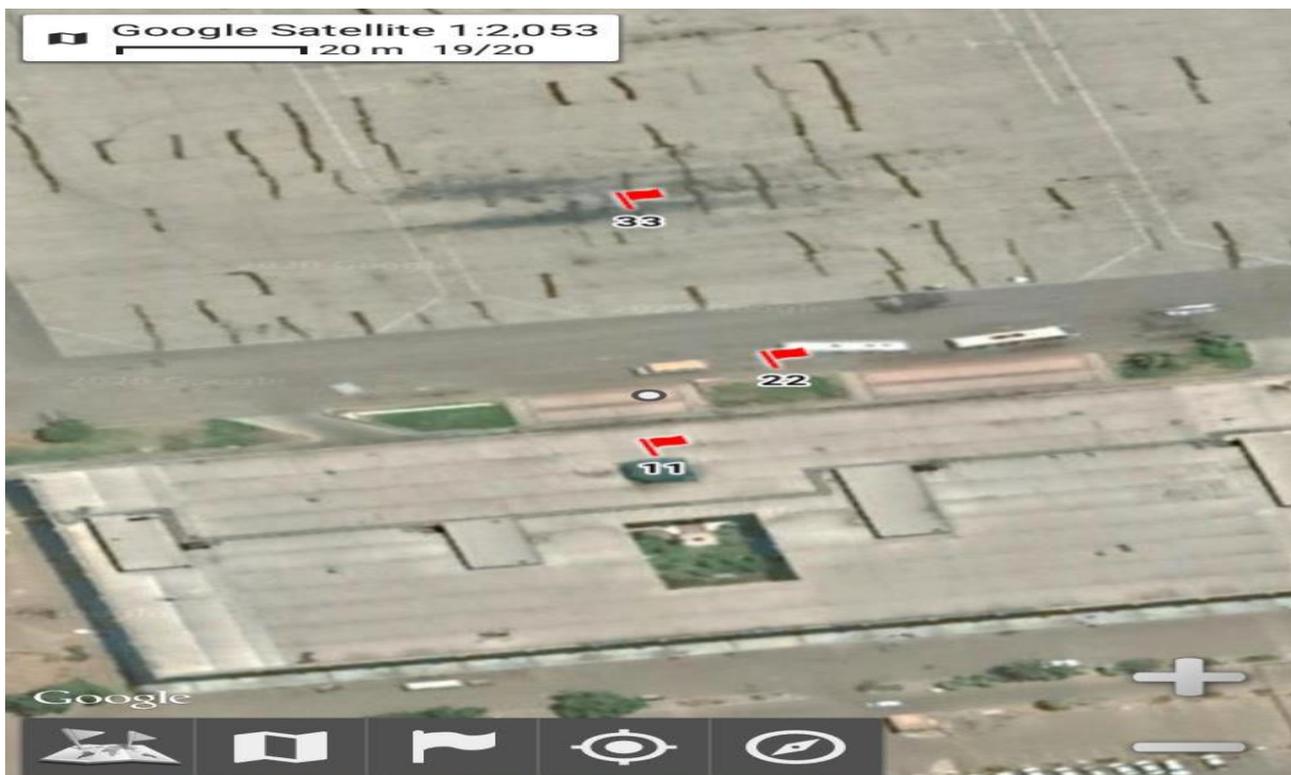
Image 14 – Comparaison des lieux d’explosion des missiles

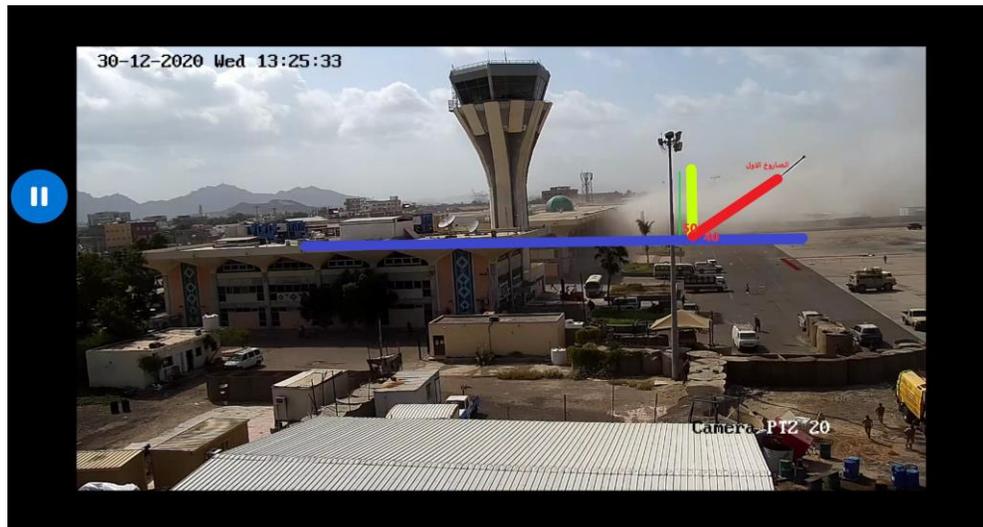
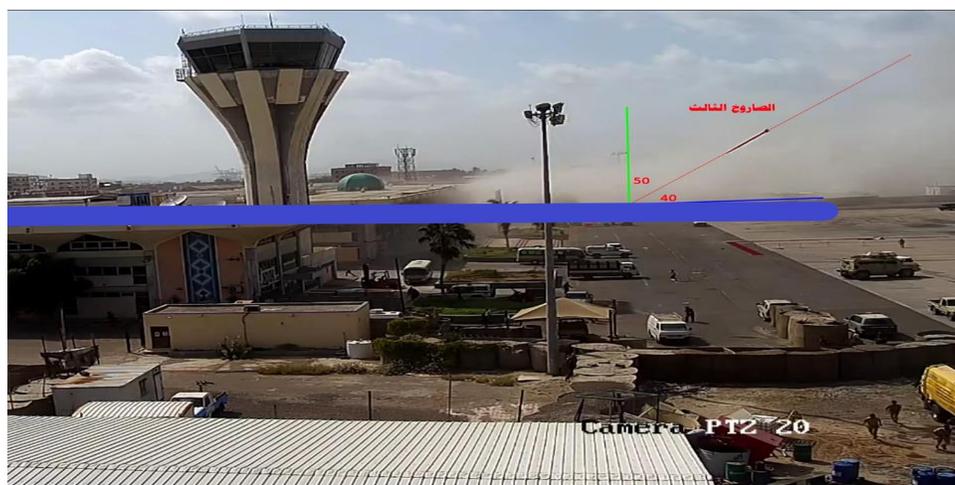
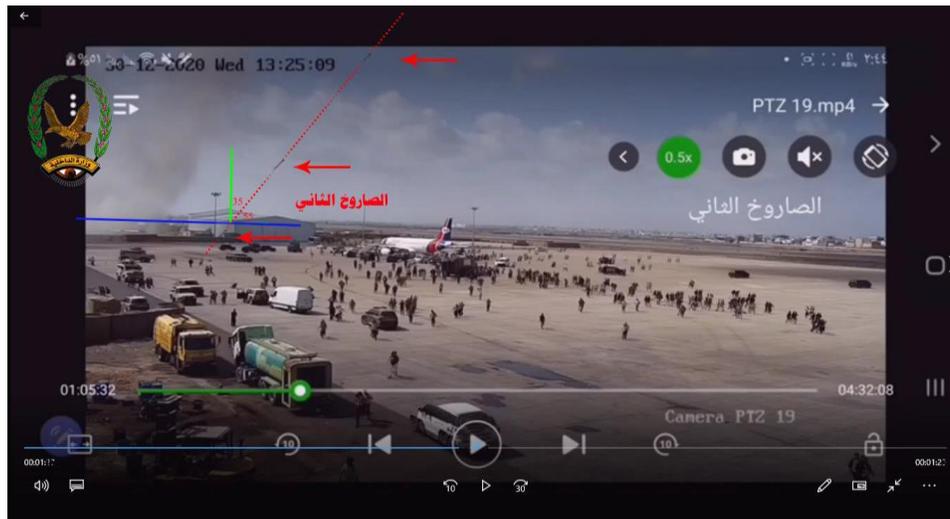
Image 15

Le premier et le troisième missiles sont entrés au même angle et étaient parallèles. Leurs points d'impact étaient distants d'une quinzaine de mètres, à un angle de 40 degrés et à un angle d'impact de 50 degrés. Le deuxième missile a suivi une trajectoire proche des sites d'impact des premier et troisième missiles, à un angle de 35 degrés et à un angle d'impact de 55 degrés (voir images 15, 16 et 17).

Les trois missiles sont entrés par le nord et légèrement à l'ouest.
