2021年1月14日也门常驻联合国代表给安全理事会主席的信

也门内政部及其辅助小组对 2020 年 12 月 30 日在亚丁国际机场发生的针对总理和政府成员的恐怖主义袭击和谋杀未遂事件的调查结果的执行摘要

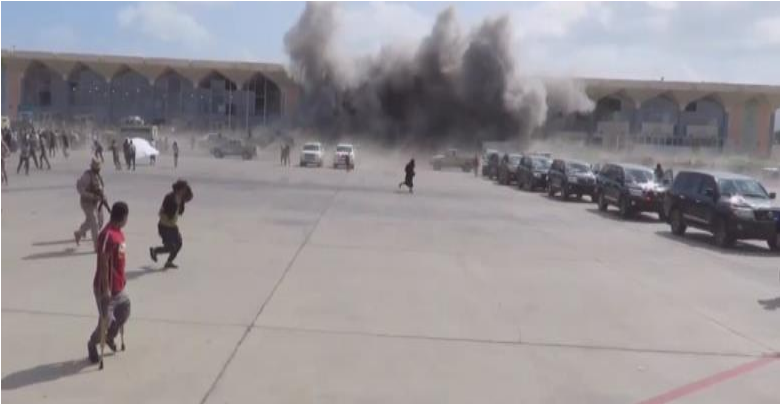
图 1

- 13 时 24 分 34 秒，第一枚导弹击中贵宾室，坐标为 7852N、38 P 503968；见图 1。
- 导弹穿透混凝土墙，在大厅底层爆炸，形成一个直径 2 米、呈下落弧形的洞。这清楚显示了导弹从进入点到大厅地面爆炸点的轨迹；见图 2、3、4 和 5。
- 大厅因爆炸而严重受损；见图 6 和图 7。

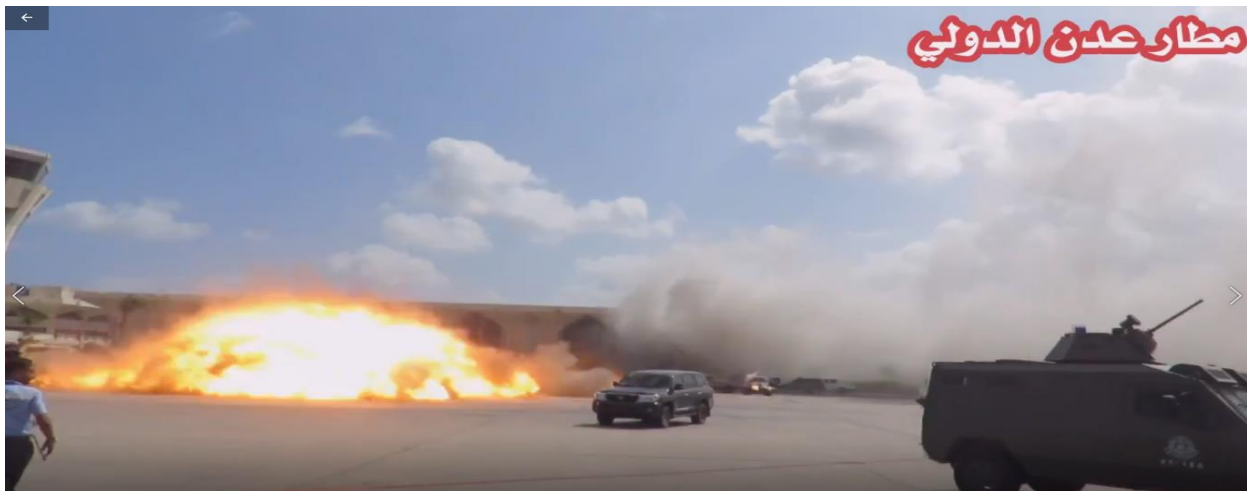
图 9

- 第二枚导弹瞄准 1 号跑道，于 13 时 25 分 9 秒着地。飞机原定在 1 号跑道降落，但由于前来接机的人数众多，飞机转降靠近大厅周围人行道的 2 号跑道；见图 9。
- 弹着点距离第一枚导弹的弹着点约 30 米，距离飞机降落位置约 50 米。
- 导弹着地产生的弹坑约 3 米宽，约 1.3 米深；见图 10。
- 射弹据信是一枚高速导弹。在弹坑中，它似乎是倾斜的，表明它的进入角度。进入点和角度与爆炸的方向和角度相吻合；见图 11。
- 人行道的混凝土厚墙吸收了冲击波，缓冲了对机场的损坏。
- 从图中的火势和现场留下的烧焦残块可以看出，弹头含有燃烧物质。

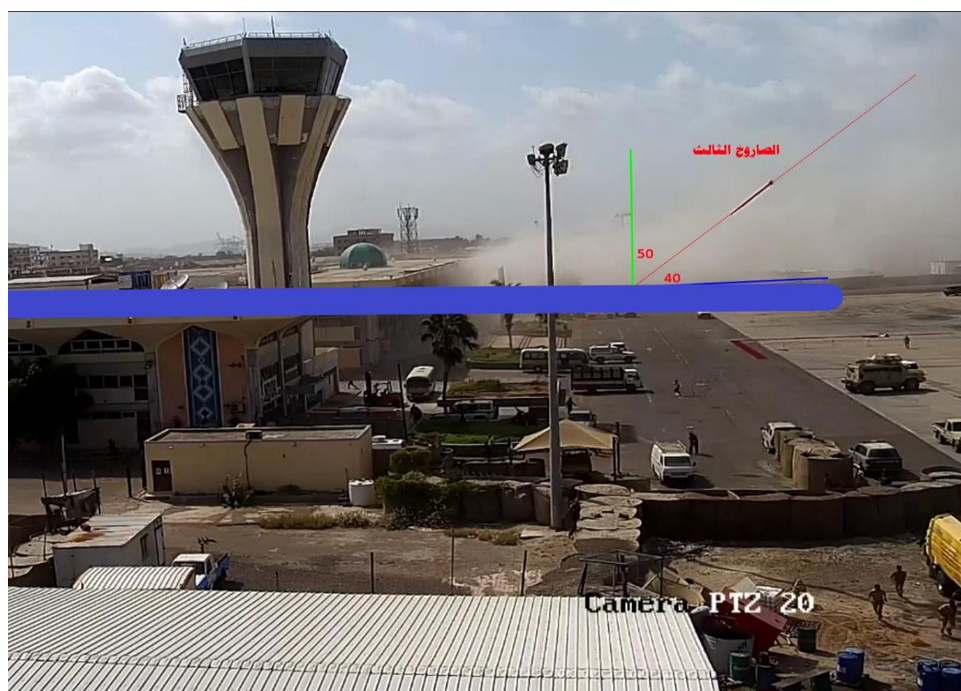
图 12

- 第三枚导弹于 13 时 25 分 33 秒着地，着地位置距第一枚导弹约 15 米，距飞机降落地点约 50 米；见图 12。
- 弹坑直径小于其他两枚导弹，约为 75 厘米，深度为 35 厘米；见图 13。
- 第三枚导弹的爆炸装药与第一枚和第二枚导弹的不同，在弹着点附近发现的残块也属于不同类型。

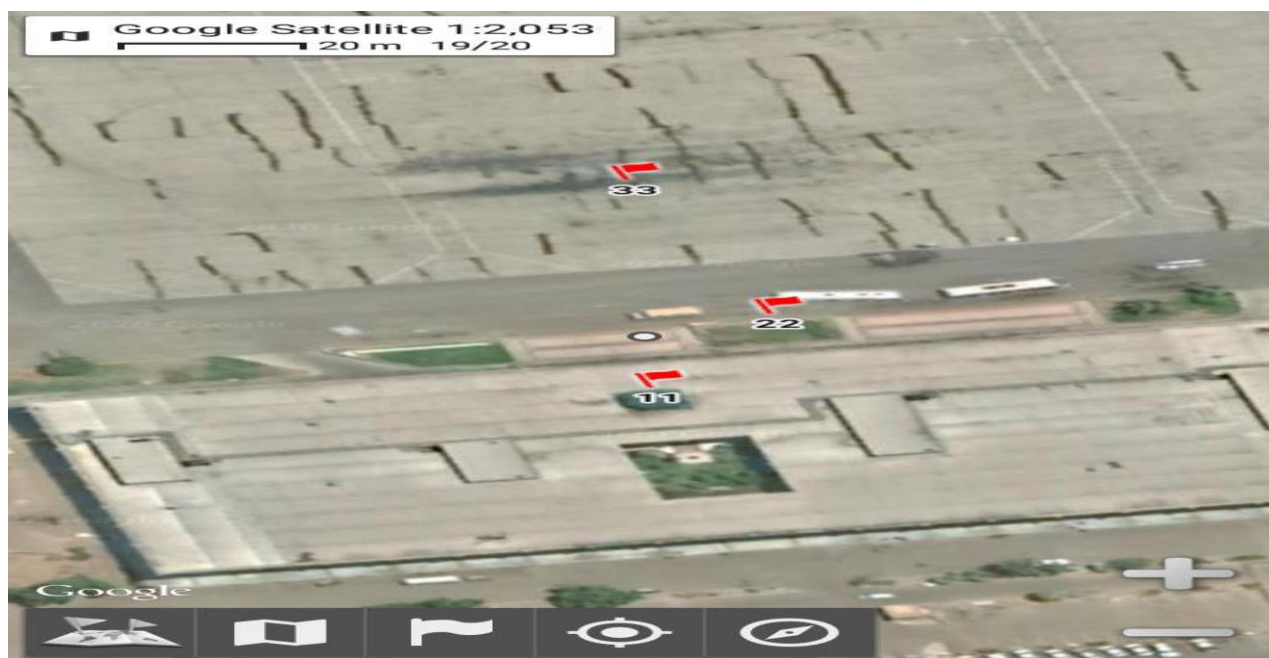
图 14——导弹爆炸位置比较

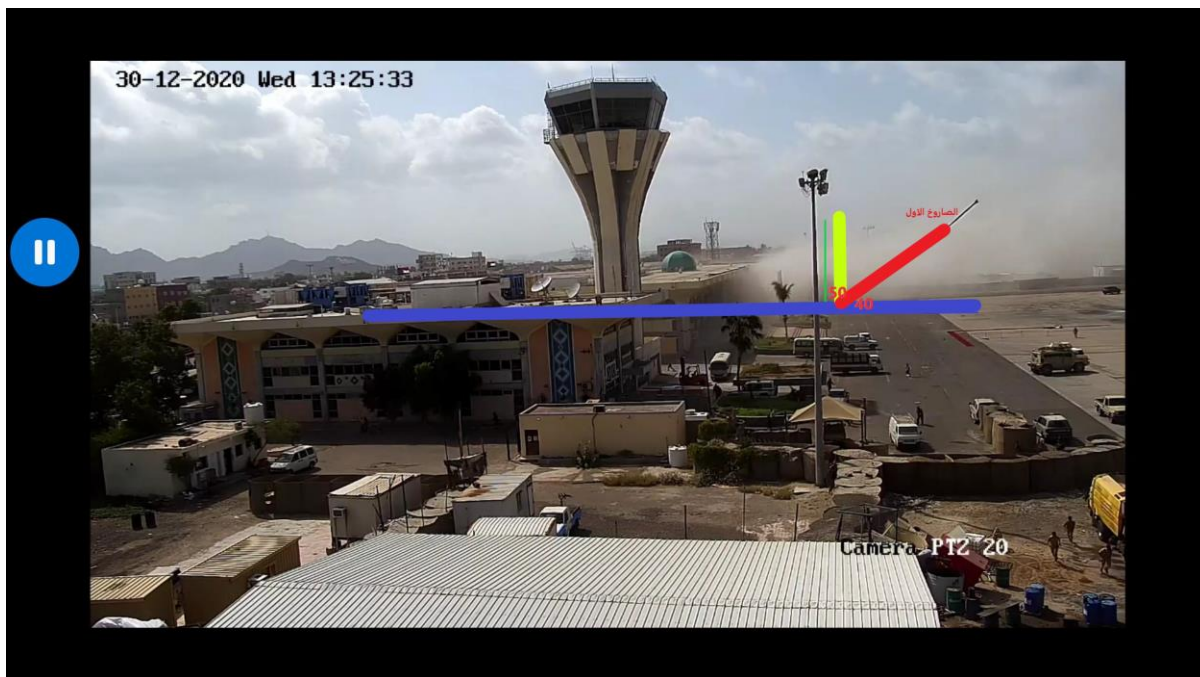
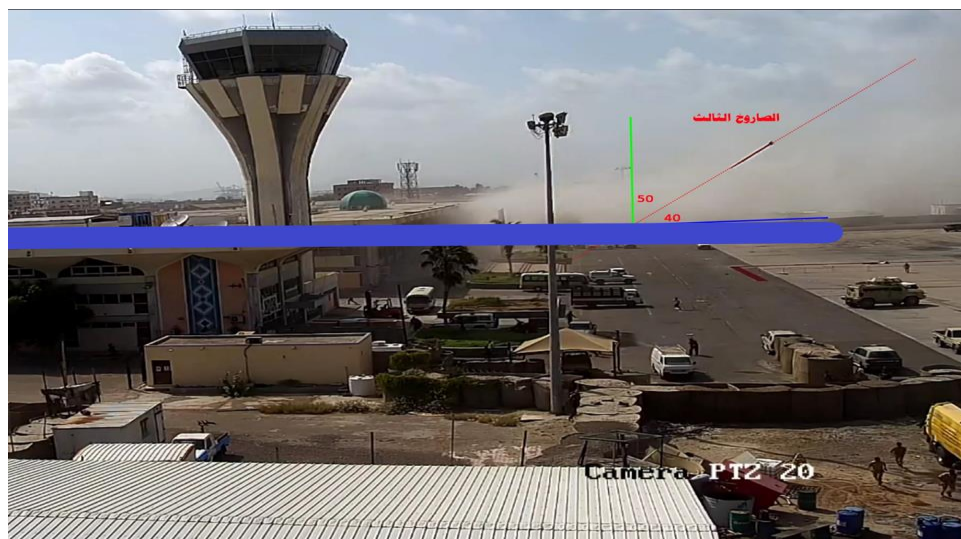
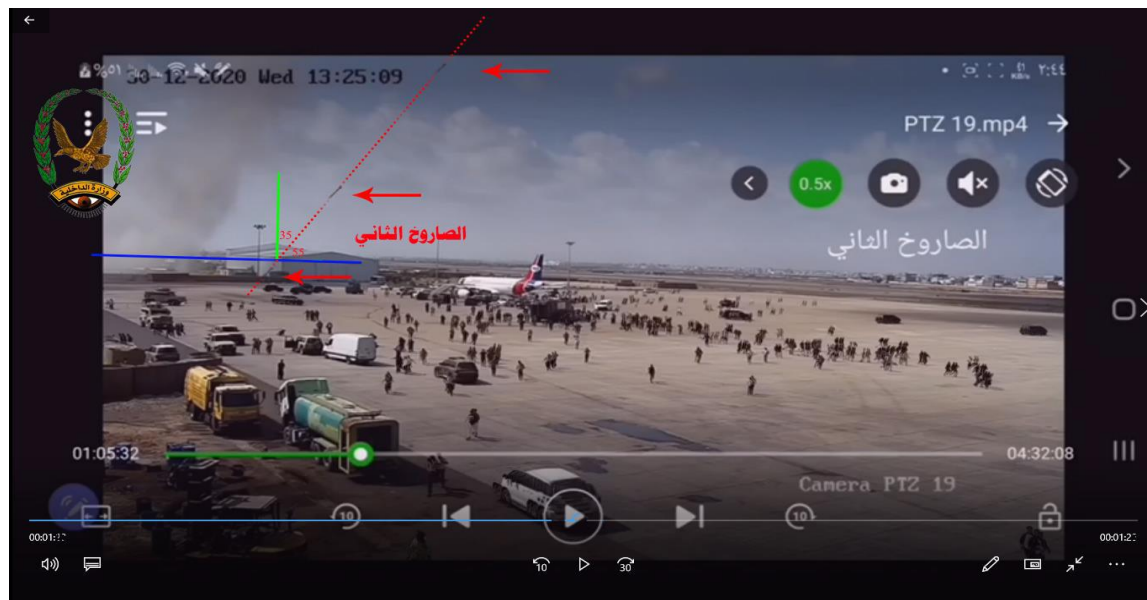
- 第一枚和第三枚导弹以相同角度进入，并且是平行的。它们的弹着点相距约 15 米，角度为 40 度，弹着角为 50 度。第二枚导弹沿着接近第一枚和第三枚导弹的弹着点的轨迹飞行，角度为 35 度，弹着角为 55 度；见图 15、16 和 17。
- 这三枚导弹从北面略偏西进入。
