ST/SG/AC.10/C.3/2007/17
12 avril 2007

INSCRIPTION, CLASSEMENT ET EMBALLAGE

Classement en fonction de la quantité d'explosif nette

Communication de l'expert de l'Australie

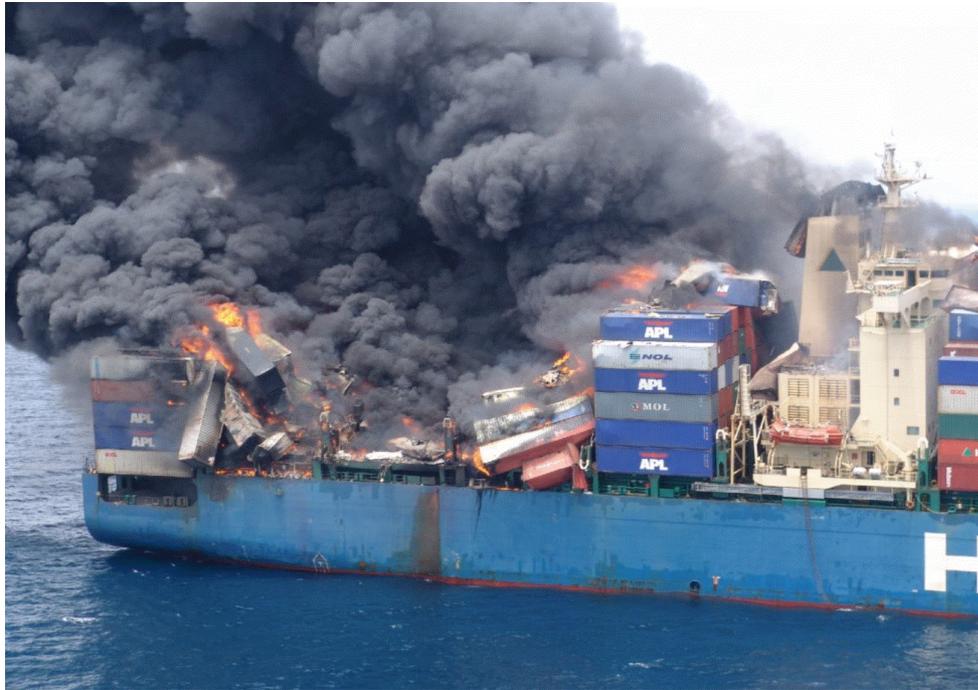
Photographie 1: Le Hyundai Fortune en feu

7. Si cette conclusion était correcte, il faudrait admettre que le risque d'une grande quantité d'explosif nette, confinée dans un engin de transport, est accru et veiller à ce que l'arrimage sur les navires soit approprié ou que des précautions appropriées soient prises pendant le transport terrestre. Des accidents tels que les explosions à bord des navires porte-conteneurs *Hanjin Pennsylvania* et *Hyundai Fortune*, dont on a laissé entendre qu'elles impliquaient des artifices de divertissement, en sont une confirmation. Il faut néanmoins aussi reconnaître que la National Fireworks Association (NFA) aux États-Unis d'Amérique a conclu que les artifices de divertissement n'étaient pas responsables de l'explosion¹, même si elle a noté que des marchandises de la division 1.4, groupes de compatibilité G et S, avaient été transportées et qu'il était possible que certains artifices de divertissement aient été mal classés, certains d'entre eux ayant pu appartenir à la division 1.2, groupe de compatibilité G, ou à la division 1.3, groupe de compatibilité G, tandis que d'autres étaient transportés en cale. Les caractéristiques des artifices de divertissement de la division 1.3, groupe de compatibilité G, et de la division 1.4, groupe de compatibilité G, à Carmel suggèrent que ces marchandises sont à même de provoquer de tels dégâts (voir les photographies à l'annexe).

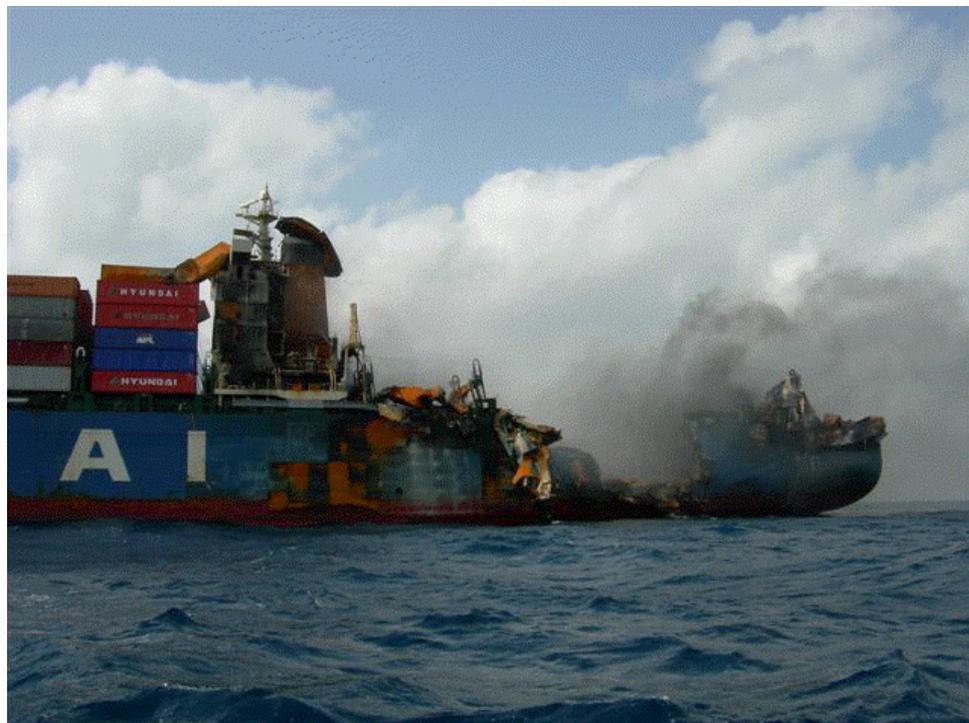
Photographie 2: L'arrière endommagé du Hyundai Fortune

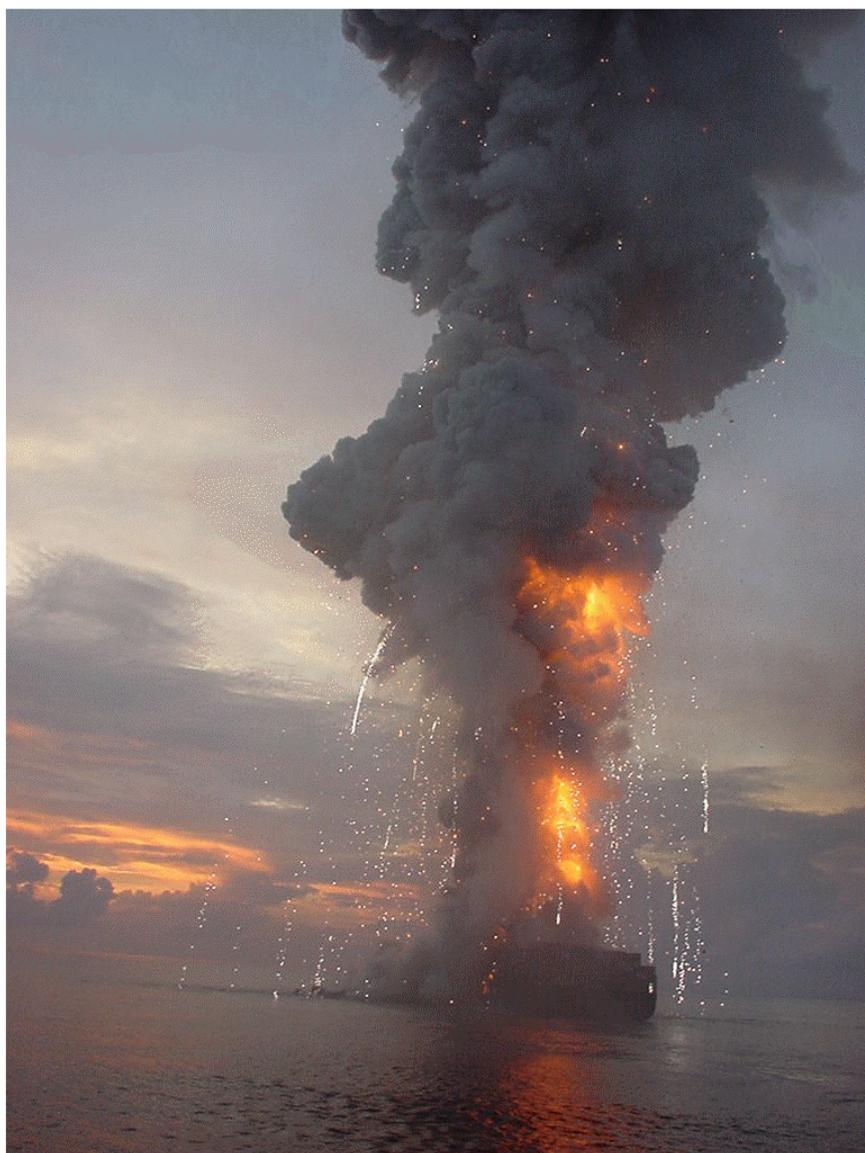
Photographie 3: L'explosion du Hanjin Pennsylvania

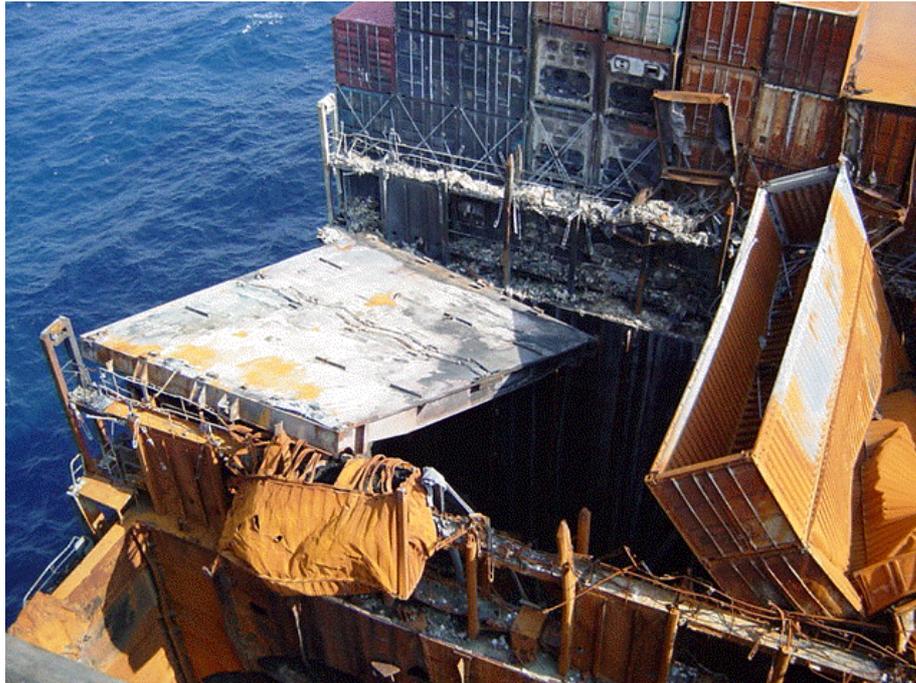
Photographie 4: Le panneau de cale endommagé du Hanjin Pennsylvania
