Rapport préliminaire

**Écrasement du Boeing 777-200
de la Malaysia Airlines (vol MH17)**

Hrabove, Ukraine – 17 juillet 2014

La Haye, septembre 2014

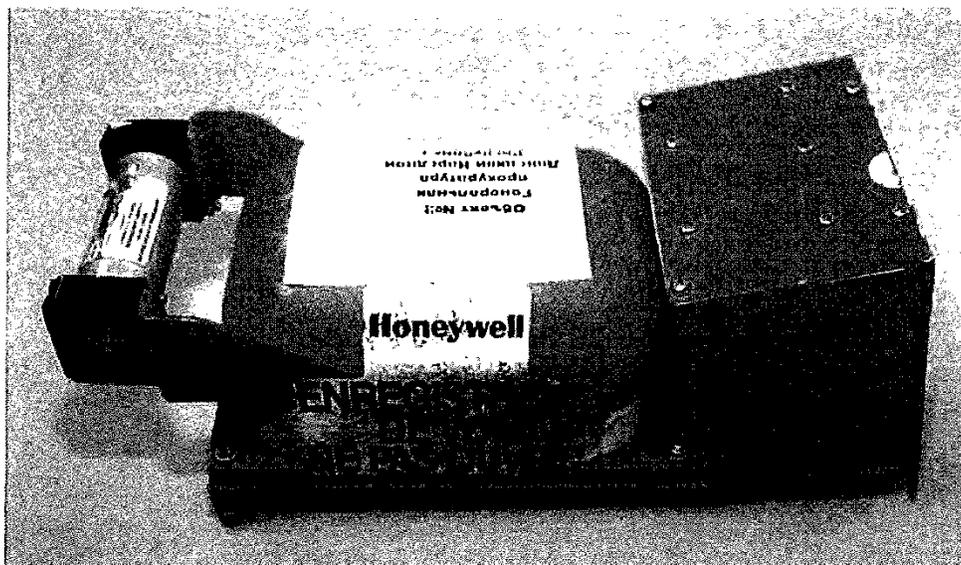
Figure 4
Enregistreur phonique

Le boîtier du CVR (fig. 4) a été endommagé et bien qu'il se soit avéré impossible de lire les numéros de modèle et de série sur la plaque signalétique, le numéro de série 1366 – qui correspond à celui communiqué par la Malaysia Airlines – était estampillé à l'intérieur du châssis. Les dégâts constatés sur la boîte noire sont du type auquel on peut s'attendre à la suite d'un impact et le module de mémoire interne était intact. La capacité d'enregistrement était de 30 minutes.

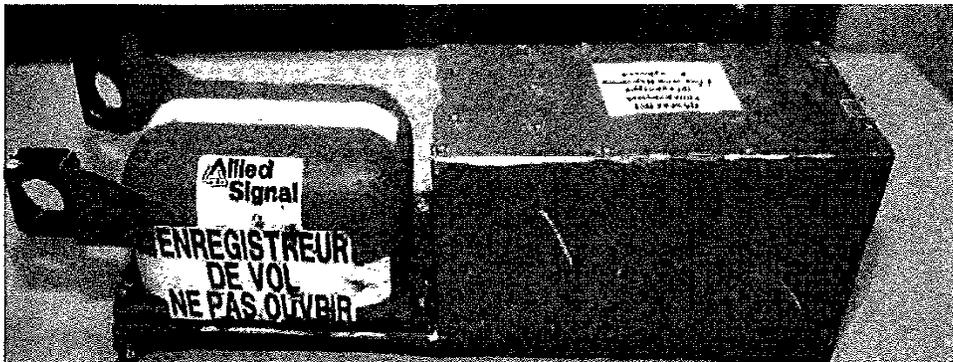
Figure 5
Enregistreur de paramètres

On peut lire sur l'étiquette du boîtier de l'enregistreur de paramètres (fig. 5) qu'il s'agit d'un modèle Allied Signal 980-4700-003 portant le numéro de série 2196, ce qui coïncide avec les informations communiquées par la Malaysia Airlines. Le boîtier était endommagé, mais le module de mémoire interne était intact. Les dégâts constatés sur la boîte noire sont du type auquel on peut s'attendre à la suite d'un impact. Le contenu du FDR, qui peut enregistrer jusqu'à 25 heures de données
