## 涉及 2014 年 7 月 17 日马来西亚航空公司 MH17 航班波音 777-200 在乌克兰赫拉波夫耶坠毁的初步报告

2014 年 9 月，海牙

事故编号:	LV2014080
航空器类型和登记号:	波音 777-2H6ER, 9M-MRD
引擎数目和类型:	2 台罗尔斯罗伊斯瑞达 892B
地点:	乌克兰赫拉波夫耶附近
日期和时间(协调世界时):	2014 年 7 月 17 日 13 时 20 分
航班类型:	定期客运航班
机上人员:	机组人员 15 名(4 名飞行人员, 11 名乘务人员); 乘客 283 名
伤害:	机组人员 15 名(致命); 乘客 283 名(致命)
损害性质:	航空器被毁

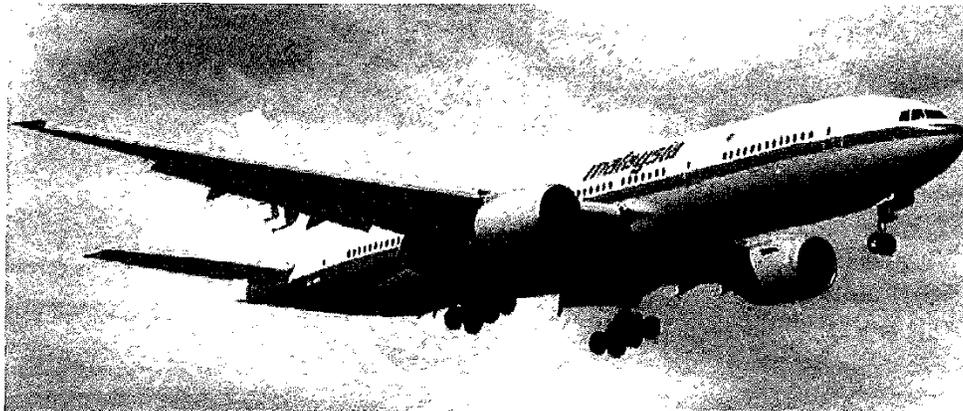
图 1: 所涉航空器档案照(来源: Mir Zafriz, Planespotters.net)

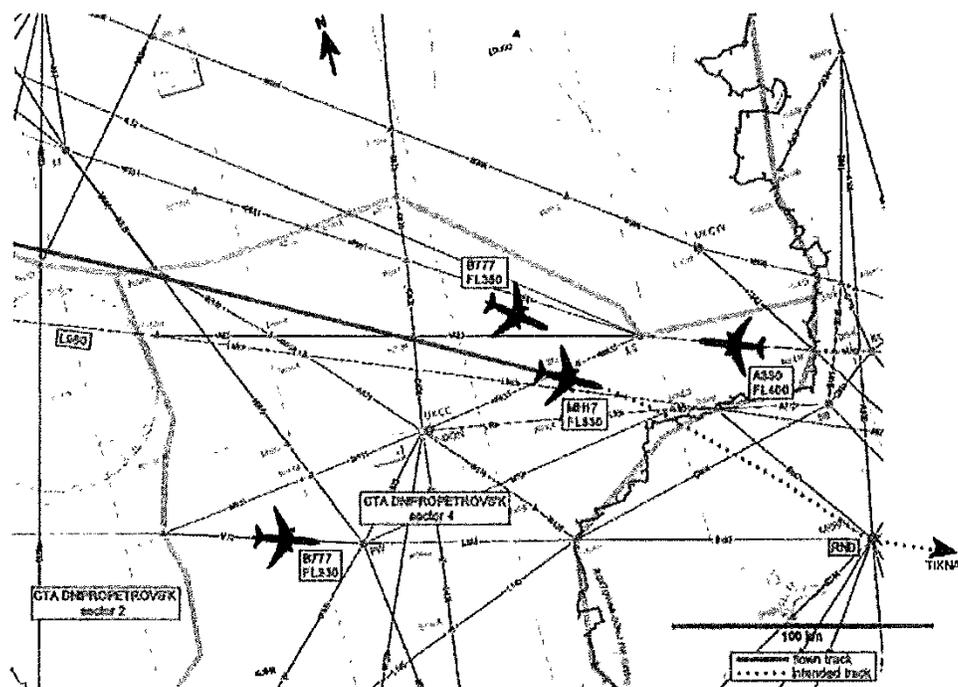
图 2：第聂伯罗彼得罗夫斯克飞情区 2 号和 4 号管制区图像，MH17 航班飞行路线(红色实线)和空管许可路线(红色虚线)。同时显示的还有在同一地区飞行的 3 架商业航空器的航空器类型和飞行高度(见 2.5.3)。图像所示为 13 时 20 分的形势(来源：乌克兰国家空中交通服务企业)。

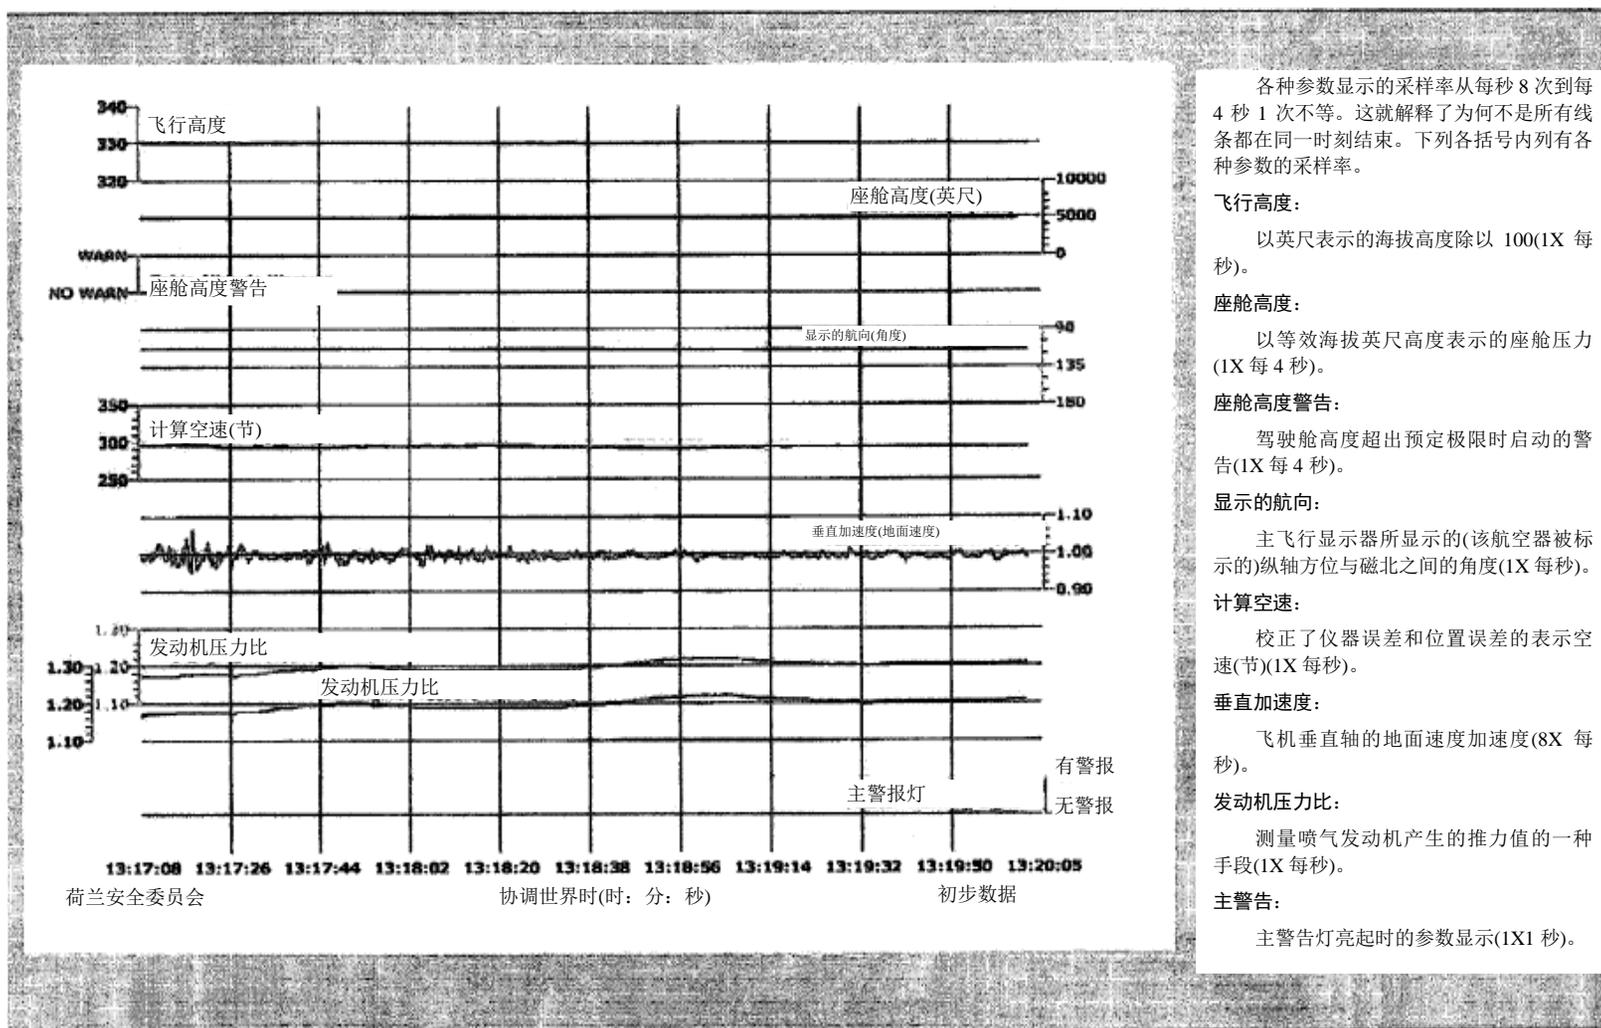
## 飞行数据记录器的初步数据

飞行过程中的发动机参数符合正常运行标准。未发现有任何关于引擎或航空器系统故障的警告或警示。

在飞行数据记录器的数据中未发现与这次重大事件飞行有关的技术故障或警告。
