S/1995/618
26 de julio de 1995
ESPAÑOL
ORIGINAL: INGLÉS

CARTA DE FECHA 25 DE JULIO DE 1995 DIRIGIDA AL PRESIDENTE
DEL CONSEJO DE SEGURIDAD POR EL SECRETARIO GENERAL

CONSTRUCTION ON ROCCAS BASTION

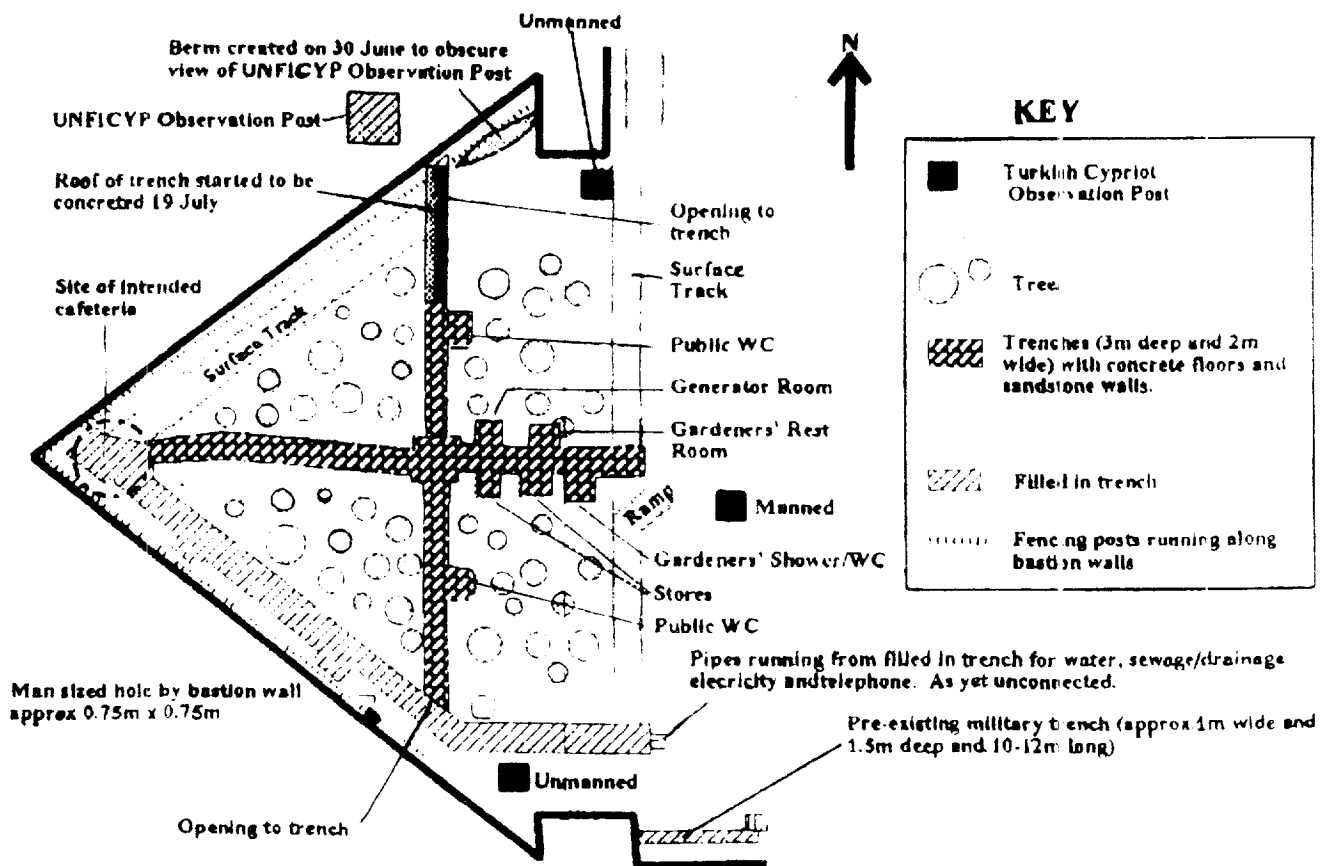
a) El elemento central de la obra ubicada en la parte superior del bastión consta de dos fosos, cada uno de aproximadamente 100 metros de largo, 3 metros de profundidad y 2 metros de ancho. Los fosos forman una cruz. Los pisos se han revestido de cemento y las paredes están recubiertas con ladrillos de gres, reforzadas con vigas de cemento. Se ha informado a la UNFICYP de que los fosos habrán de cubrirse con una capa de cemento reforzado de unos 15 centímetros de espesor y, posteriormente, con una capa de tierra que formará la superficie de un parque. Las obras han comenzado. El foso norte-sur tiene aberturas en cada extremo; no hay acceso directo desde la superficie al foso este-oeste. En el foso norte-sur hay dos cuartos designados como baños. En el foso este-oeste hay cinco cuartos pequeños destinados a diversos propósitos (dos como almacenes, uno para albergar un grupo electrógeno y dos destinados a las personas que prestarán servicios en el parque);

b) Se hizo una excavación parecida, de más de 100 metros de largo, cerca de la muralla sudoccidental del bastión en paralelo. Tan pronto se tendieron las tuberías del agua y el alcantarillado del calibre correspondiente, así como los cables de luz eléctrica y teléfonos la excavación volvió a rellenarse;

c) Se cavó una zanja en la zona que rodea la cúspide del bastión que volvió a rellenarse posteriormente. Al parecer, esta zona está conectada a la excavación que va de sur a oeste mencionada en el párrafo anterior. Las autoridades turcochipriotas han declarado que se construirá una cafetería en este lugar.

SITUATION AS AT 19 JULY 95
