S/1994/650
1° de junio de 1994
ESPAÑOL
ORIGINAL: INGLÉS

Informe sobre la 24ª inspección in situ efectuada por el OIEA
en el Iraq con arreglo a la resolución 687 (1991) del Consejo
de Seguridad

(11 a 22 de abril de 1994)

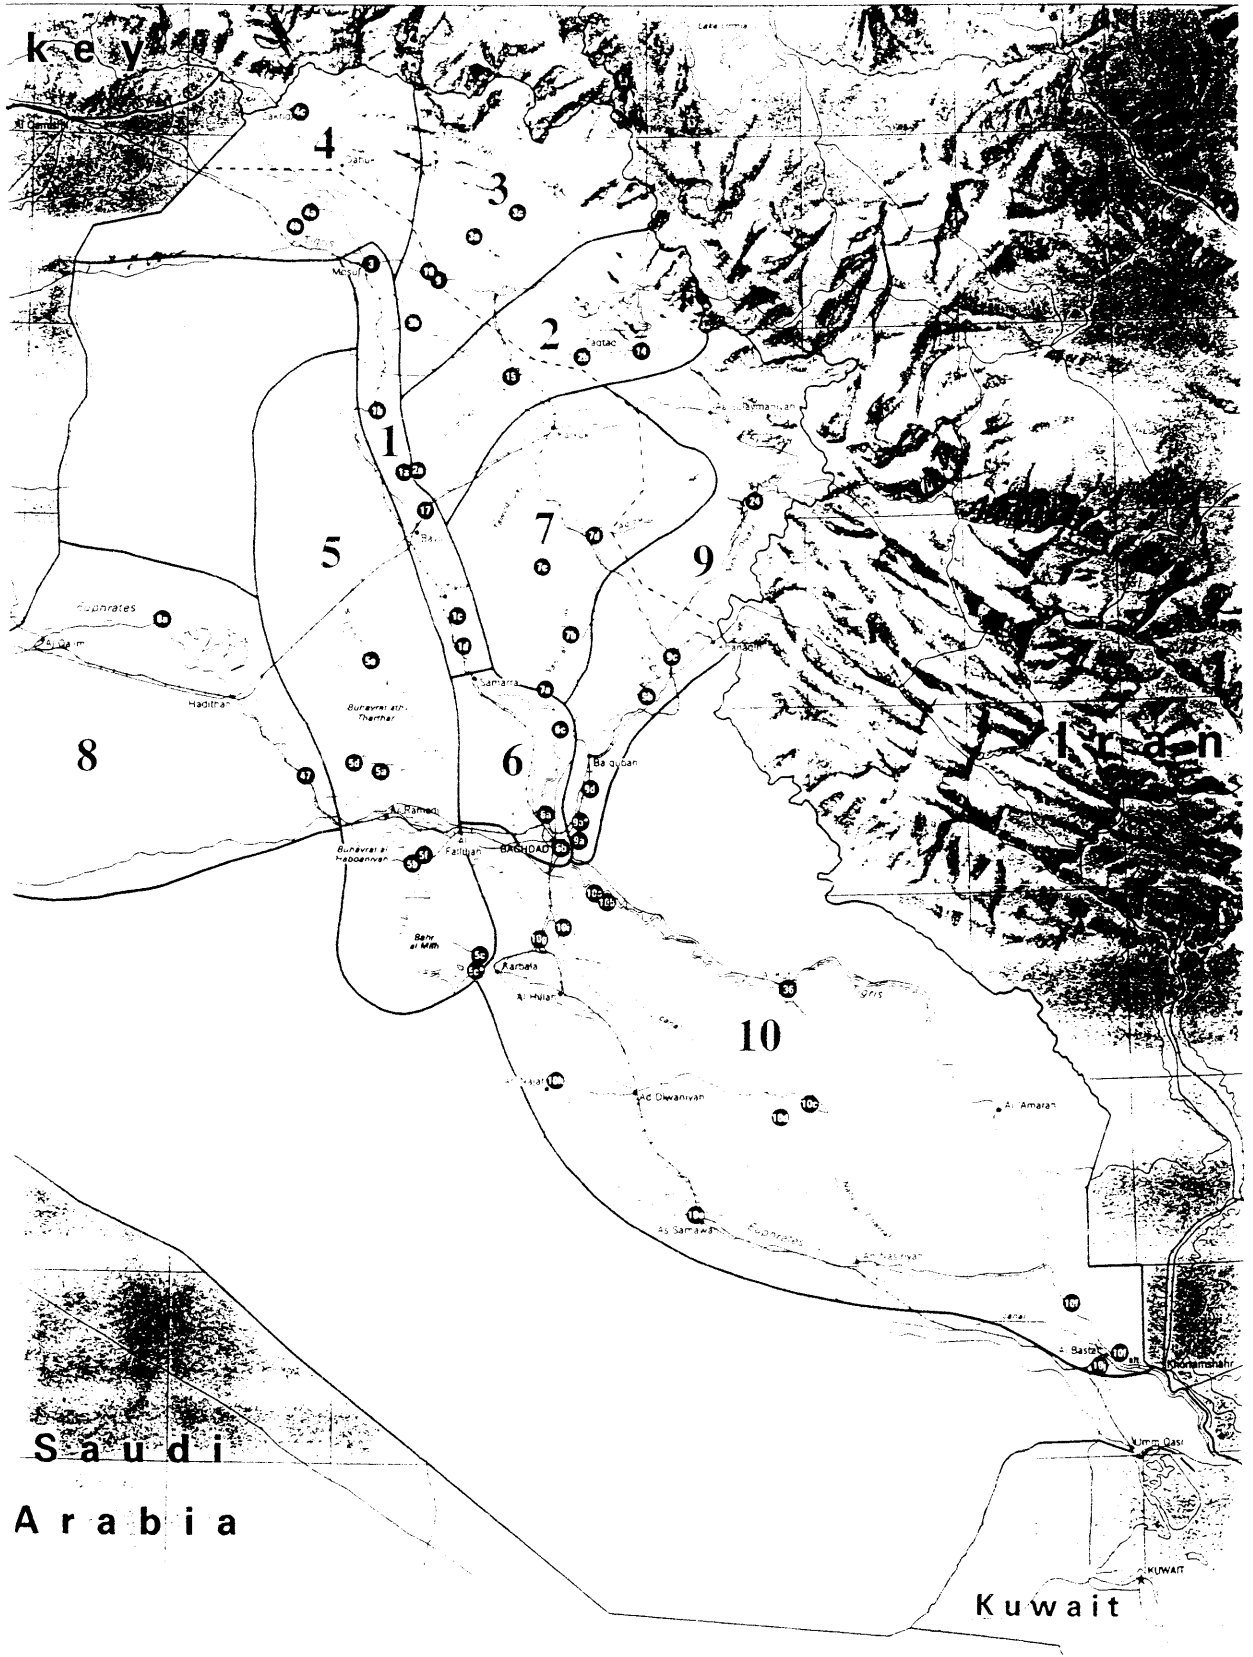
Mapa 1

Predios donde se recogieron muestras durante la
24ª inspección del OIEA

<u>Topónimo</u>	<u>Región No.</u>	<u>Número que le corresponde en el mapa</u>
Qaryat Atiq	1	1A
Norte de Samarra	1	1D
Pequeño Zab (en las proximidades del Tigris)	2	2A
Norte de Kuwayr	3	3B
Thar Thar (canal de salida)	5	5G*
Uyazam	7	7A
Al Hadar	8	8A
Diyala	9	9A
Al Musayyib	10	10G
Canal de Shatt al Basra	10	10J
Basora	10	10F (Alt)
As Samawah	10	10E
Shatt-Nahr-Al-Gharriaf	10	10C
Al Kut	10	36
Sur de Sarabadi	10	10B
