A/39/395
S/16695
13 agosto 1984
ESPAÑOL
ORIGINAL: ARABE

ASAMBLEA GENERAL
Trigésimo noveno período de sesiones
Temas 36 y 71 del programa provisional*
LA SITUACION EN EL ORIENTE MEDIO
INFORME DEL COMITE ESPECIAL ENCARGADO
DE INVESTIGAR LAS PRACTICAS ISRAELIES
QUE AFECTEN A LOS DERECHOS HUMANOS DE
LA POBLACION DE LOS TERRITORIOS OCUPADOS

Carta de fecha 9 de agosto de 1984 dirigida al Secretario General por
el Representante Permanente de Jordania ante las Naciones Unidas

Asunto: Escuela Manyiqiya (741 a 762 de la Hégira)

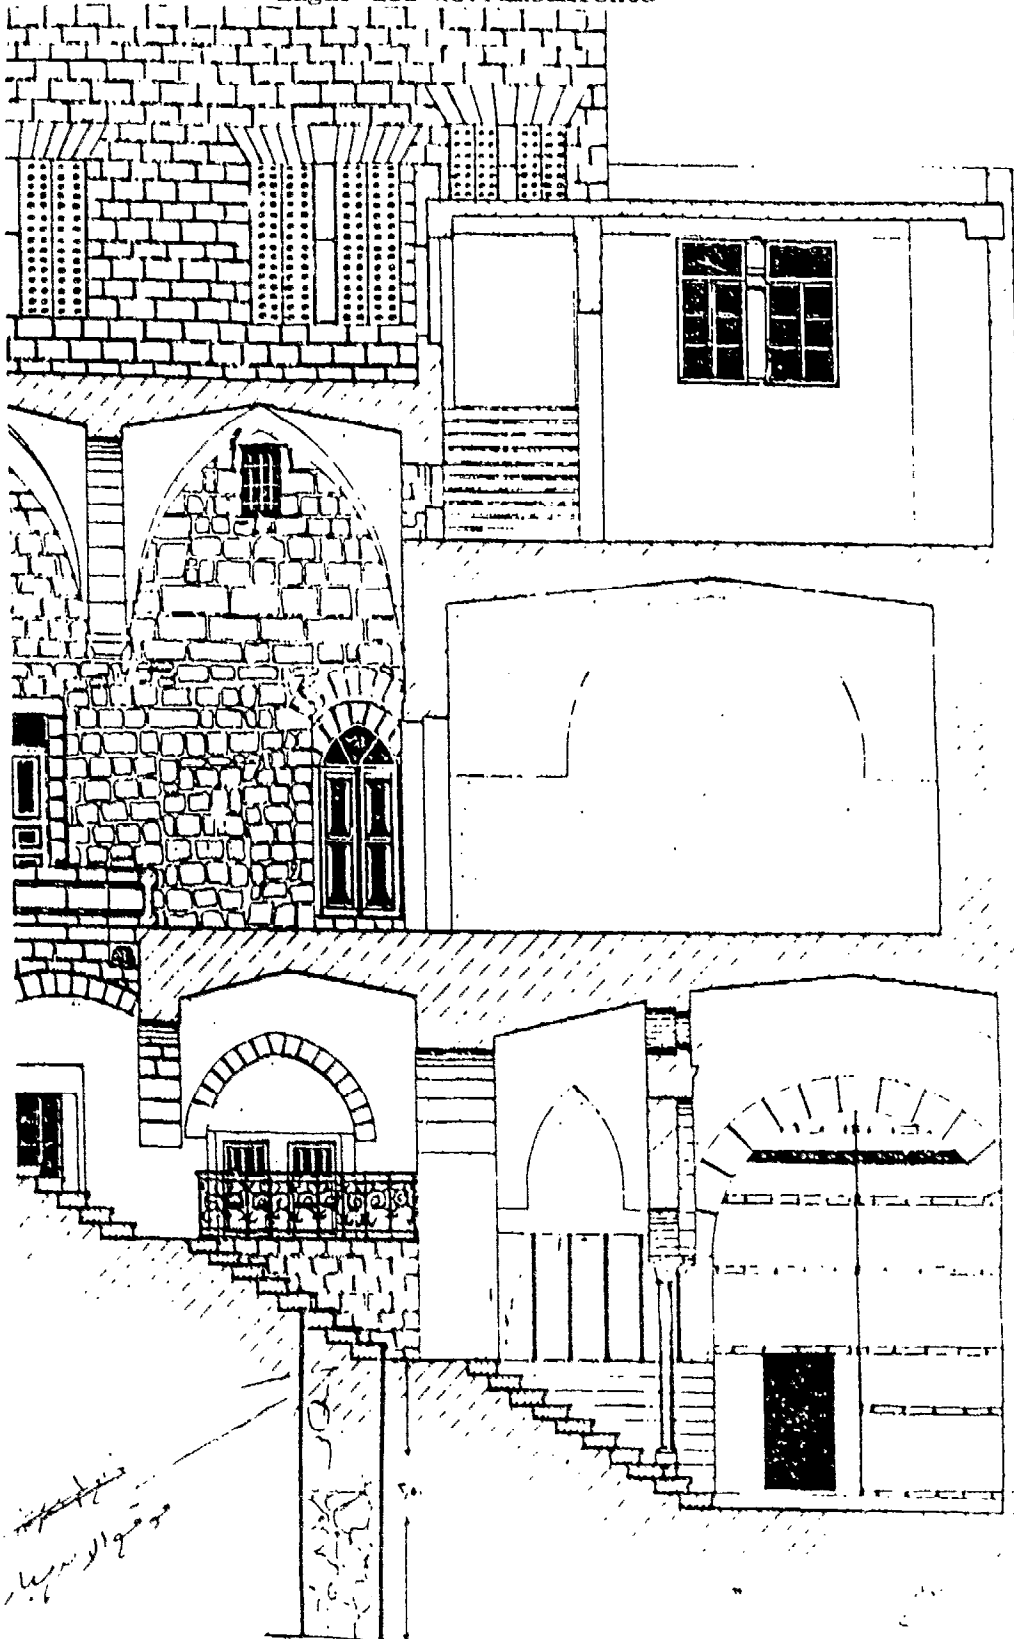
Figura 2

Lugar del derrumbamiento

tres primeros escalones del edificio se desplomaron y cayeron a una profundidad de 3 m aproximadamente lo cual dejó un hueco de 1,5 m por 1,5 m. Este hueco estaba exactamente encima del túnel subterráneo. Debido a esto, se celebró una reunión con funcionarios del Ayuntamiento y del Ministerio de Asuntos Religiosos y de la Dirección de los Habices en que se investigó el asunto el día 27 de marzo de 1984 a las 7.30 de la mañana. Se hizo hincapié en que la situación era crítica y que era necesario tomar el asunto más en serio para evitar que el edificio se derrumbara.
